国道187号外8線 防災安全交付金(災害防除) 道路防災点検(安定度調査)業務

■業務期間：平成29年10月26日～平成30年8月31日
 ■業務場所：津和野土木事業所管内一円(県管理道沿い斜面)
 ■業務数量：安定度調査、カルテ点検 65箇所

■点検結果例(所見・断面図・平面図)

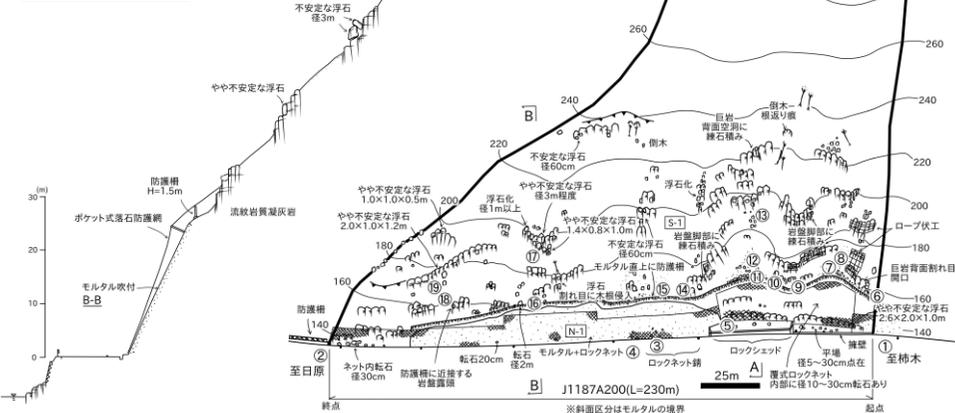
起点部には擁壁とロックシェッドが設置されており、上方のり面にはロックネットが施されている。区間中央部～終点部にかけてはモルタル吹付+ポケット式ロックネットが施されている。のり面付近には区間全体にわたり落石防護柵が設置されている。

起点部の擁壁とロックシェッドの背面には転石φ10～30cmが点在する。区間中央部～終点部のモルタル吹付とポケット式ロックネットは概ね健全である。この区間における法尻には転石φ10～30cmがみられる。

自然斜面には岩盤露頭が点在している。起点部の岩盤露頭に対しては概ね対策済(ロープ伏工、開口部へのモルタル注入工等)であるが、一部に未対策の岩盤露頭がみられる。谷筋には転石φ10～50cmが密集しており、それに伴い防護柵が破損している。区間中央部～終点部の岩盤露頭には対策が施されていない。岩盤露頭は割れ目が発達し、浮石化φ1～3mしている。これらの浮石が落下した場合、下方のポケット式ロック

以上のことから、上方斜面からの落石について対策が必要と判断し、総合評価は「要対策(緊急性:低)」とする。

総合評価：要対策

対策工については、第1段階施工として破損している防護柵の交換が必要であり、第2段階施工として対策が施されていない岩盤露頭に対するロープ伏工、開口割れ目への岩接着工が必要である。
