## 研究課題名：森林被害のモニタリングと管理技術に関する研究

## 研究課題名：海岸林再生に関する研究

## 研究課題名：病虫害害に対応した森林の多面的機能維持に関する研究

## 研究課題名：森林病害虫等防除事業－松くい虫成虫発生調査・ナラ枯れ被害発生状況調査－

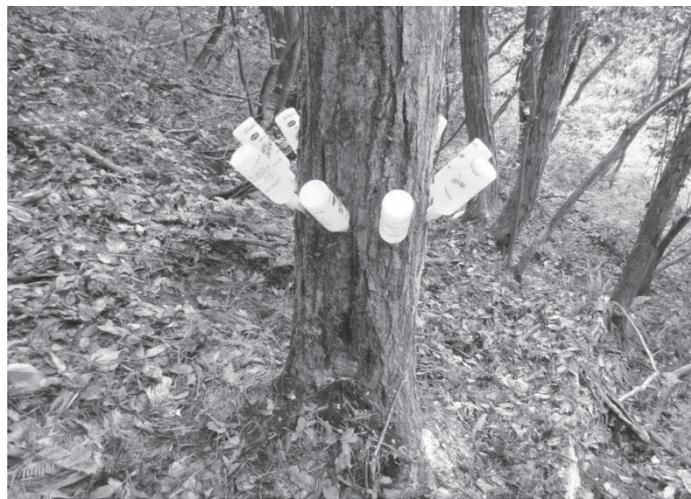
注入から 16 日後にボトルを回収した。健全木では懸濁液の全てが注入されていたが、生残木では多くのボトルで懸濁液の半分以上が注入されていなかった。また、ボトル先端部では線虫が沈殿していた。これは生残木ではナラ菌による影響で通常より心材から樹皮方向へ通導部が狭くなったため、今回の穿孔深さではボトルの打ち込みが深くなったと考えられる。このため懸濁液が通導部から外れたと考えられる。今後は接種深さや角度の変更、また、1 か所から少量の懸濁液を注入するなど接種方法を変える必要がある。

写真-1 ボトル注入状況

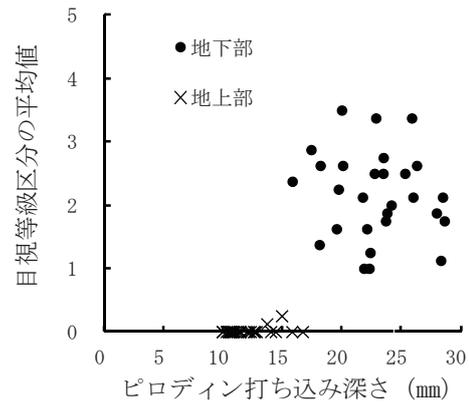
図-1 ピロディンの打ち込み深さと目視等級区分の平均値との関係

図-1 にピロディン打ち込み深さと目視等級区分の平均値との関係を示した。目視等級区分の平均値が 2.5 を超えると一般的に使用に耐えられない状態とされている。地上部はいずれも 2.5 に満たなかったため使用可能な状態にあると言える。一方、地下部は 1～3.5 とばらつきがみられた。越

智 (2008, 島根中山間研セ研報 4) はピロディン打ち込み深さと含水率の直線回帰式から、島根県産土木用材の健全性を示すピロディン打ち込み深さの値が導き出されるとしている。これによると今回の平均含水率 21.2% の場合は 18.4 mm までが健全木として評価される。今回の調査で地上部ではほとんどの個体がピロディン打ち込み深さが 10~15 mm であり、健全と評価された。これに対し、地下部では 20~30 mm のものが多く、ほとんどが使用に耐えられない状態であった。

また、ピロディン打ち込み深さと曲げ強度には強い相関が有るとされていることから、目視と比較してより客観的な腐朽度の評価が可能と考えられる。したがって、今回、地下部で目視等級区分の平均値とピロディン打ち込み深さに関係性が認められなかったことは、目視による腐朽状況の把握は困難であり、ピロディンのような器具を使用しなければ腐朽状況を把握することは困難であるということを示している。

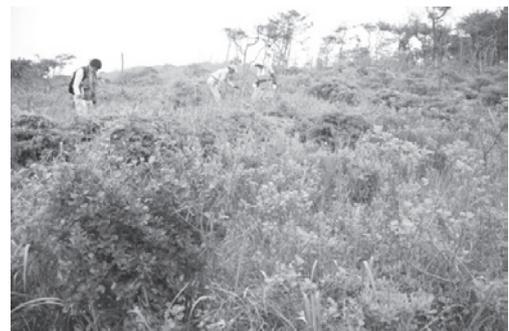
今回調査した調査地ではいずれも広葉樹が繁茂しており、裸地化している所は認められなかった。汀線に近い調査地 (写真-1) では樹高は 1~2m 程度と低かったもののマサキやトベラといった常緑樹も認められた。前生のクロマツが風衝林型となっていた部分では、地形や風の影響でどのような樹種でも樹高は一定の高さで頭打ちになると考えられる。したがって、これら低木性の樹種であってもこの様な部分では防風や飛砂防止といった海岸林としての機能を果たす可能性がある。今後、調査地を増やして海岸砂丘地における松くい虫被害跡地への侵入植生の実態や活用法を検討する。

写真-1 汀線に近い調査地  
(出雲市西園町)

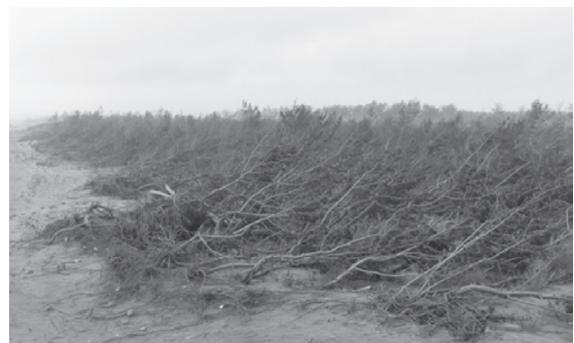
被災前のクロマツの密度は 2100~2400 本/ha であった。これに対し、被災後のクロマツの残存密度は 920~1260 本/ha と、840~1410 本/ha が津波によって流出していた (写真-2)。流出率 (流出本数/被害前の本数×100) は有堤区 (40.0%)、中間区 (57.5%)、無堤区 (60.5%) と有堤区で最も少なかったが、これは防潮堤によって波力が減衰されたためであると考えられる。海岸林構成木が流亡すると津波被害を拡大する危険性があるため、防潮堤は津波被害軽減に一定の役割を果たしたと言える。

写真-2 東日本大震災の津波による海岸砂丘地のクロマツ被害林  
(宮城県若林区井土)

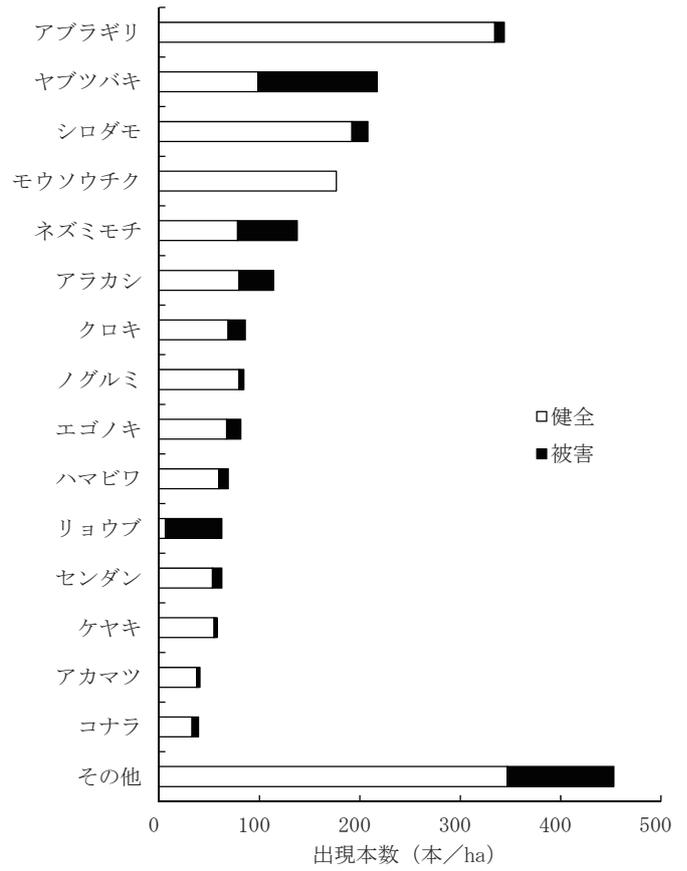
図-2 上層木の出現本数と被害の状況

図-1 に上層木の胸高断面積合計を示す。アブラギリ、アカマツ、アラカシなどの高木性の樹種が高い値を示した。高木のヤブツバキや中高木のシロダモに加え小高木であるクロキ、エゴノキなども高い値を示した。また、図-2 に出現本数および被害の状況を示す。出現本数の多い樹種はアブラギリ、ヤブツバキ、シロダモ、モウソウチク、ネズミモチ、リョウブなどであった。特にアブラギリ、シロダモ、モウソウチクはほとんど被害が認められなかった。一方、ヤブツバキ、ネズミモチ、リョウブは被害を受けている割合が高かった。したがって出現本数が多く被害が少ないアブラギリ、シロダモ、モウソウチクはシカの忌避植物であり、出現本数が多く被害の多いヤブツバキ、ネズミモチ、リョウブについてはシカの剥皮害等への耐性が高い樹種の可能性が高い。

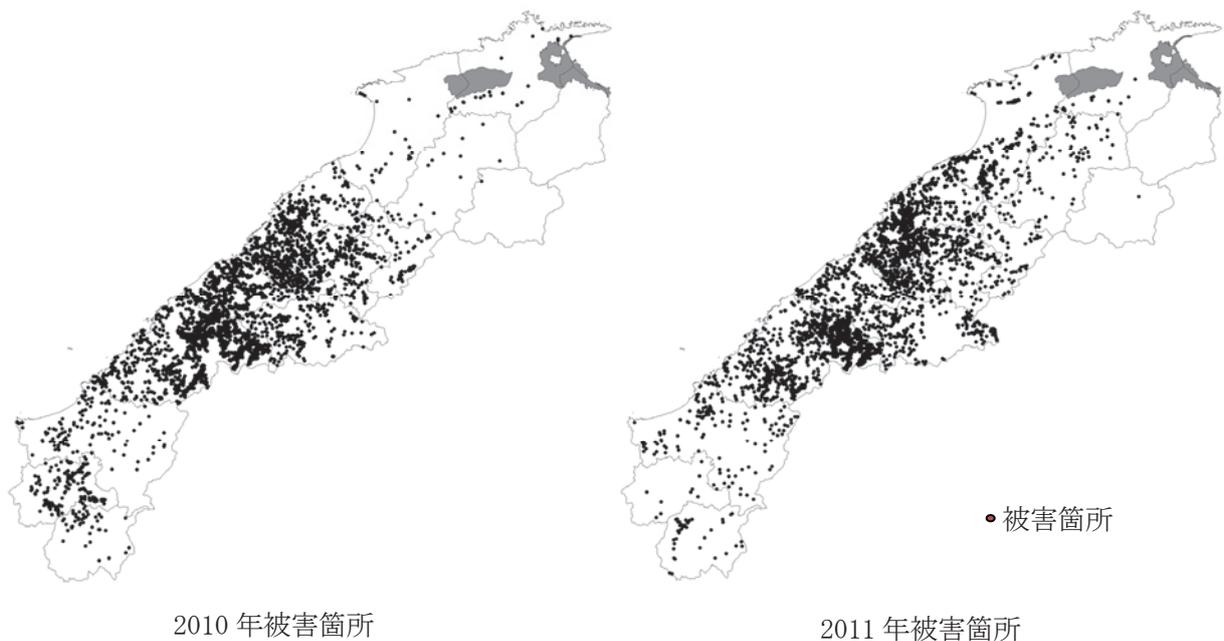
図-2 ナラ枯れ被害発生状況

被害の発生状況を図-2に示す。被害本数は12314本で、前年26212本から半減した。県内全域で概ね減少傾向にあったが、東部地域で増加した地域もあった。このことは西部から東部へ被害が広がっている過去の傾向と一致した。しかしながら被害量が減少した原因については、今回の調査からは特定できなかった。今後継続して調査を行い、経過を把握していく必要がある。
