サンショウの生育不良となる土壌条件

サンショウ苗木の生育不良、枯死症状は、飽和透水係数が低く気相の少ない、固く締まった排水不良土壌で発生が多いことが明らかになりました。

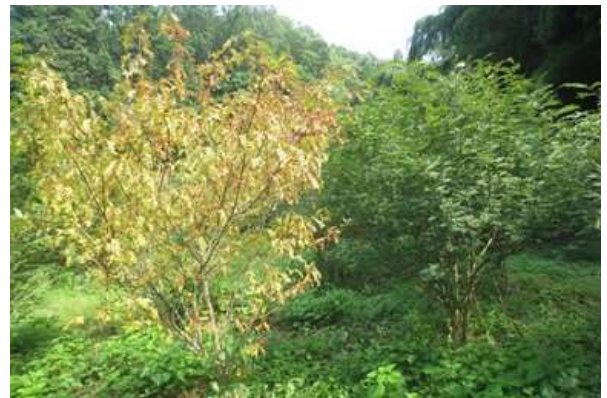
その結果、生育不良樹付近の土壌では水の通しやすさを示す飽和透水係数が低く、排水不良と判断されました。また、土壌の三相分布の中でも気相の割合が低く、根に酸素が十分に行き渡らないことで生育不良が起きていると考えられました(表1)。

写真1 排水不良によって
早期落葉したサンショウ樹(左)

対策としては、まず排水良好なほ場を選定することが基本ですが、不良な場合は、排水対策や堆肥による土壌改良を行った上で植栽することが必要となります。
