建設環境委員会資料

令和3年7月及び8月の大雨、台風に係る被害状況と対応について

令和3年8月26日

土木部

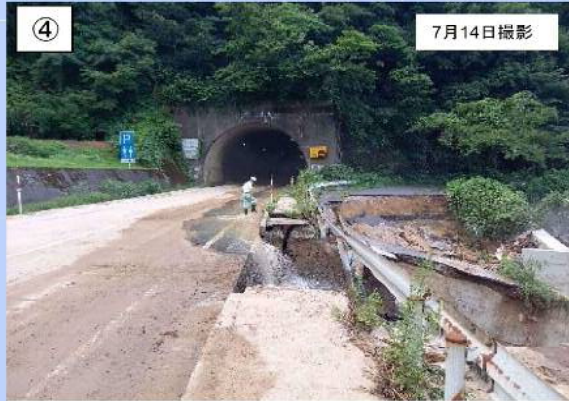
(主)斐川一畑大社線 出雲市河下町～猪目町
(法面崩落)

① (主)斐川一畑大社線
(出雲市河下町～猪目町)
※複数箇所の中の1つ

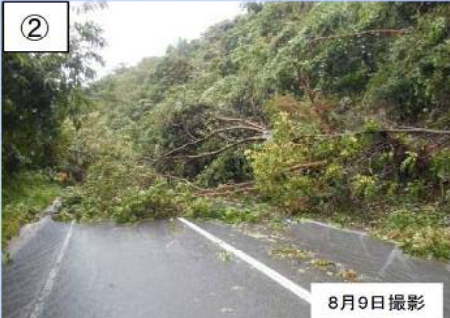
国道485号 隠岐の島町伊後
(土砂崩れ)

④ 国道485号
(隠岐の島町伊後)

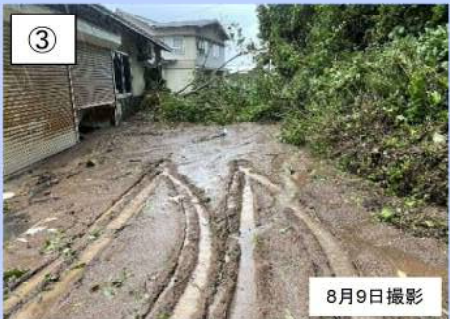
(主)斐川一畑大社線 出雲市坂浦町
(倒木)

② (主)斐川一畑大社線
(出雲市坂浦町)

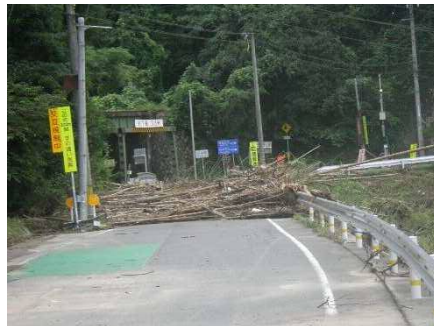
水位低下後状況 8月16日

①(主)川本波多線
(川本町川本～美郷町乙原)

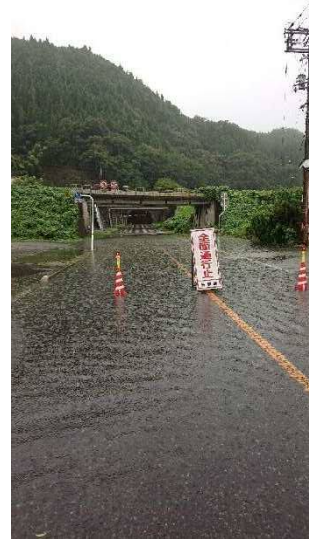
被災直後 8月14日

②(国)261号
(川本町因原)

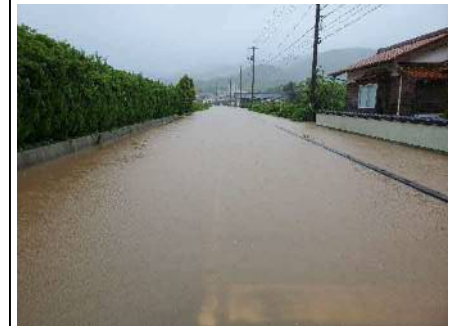
被災直後 8月17日

④(一)海士島線
(海士町海士)

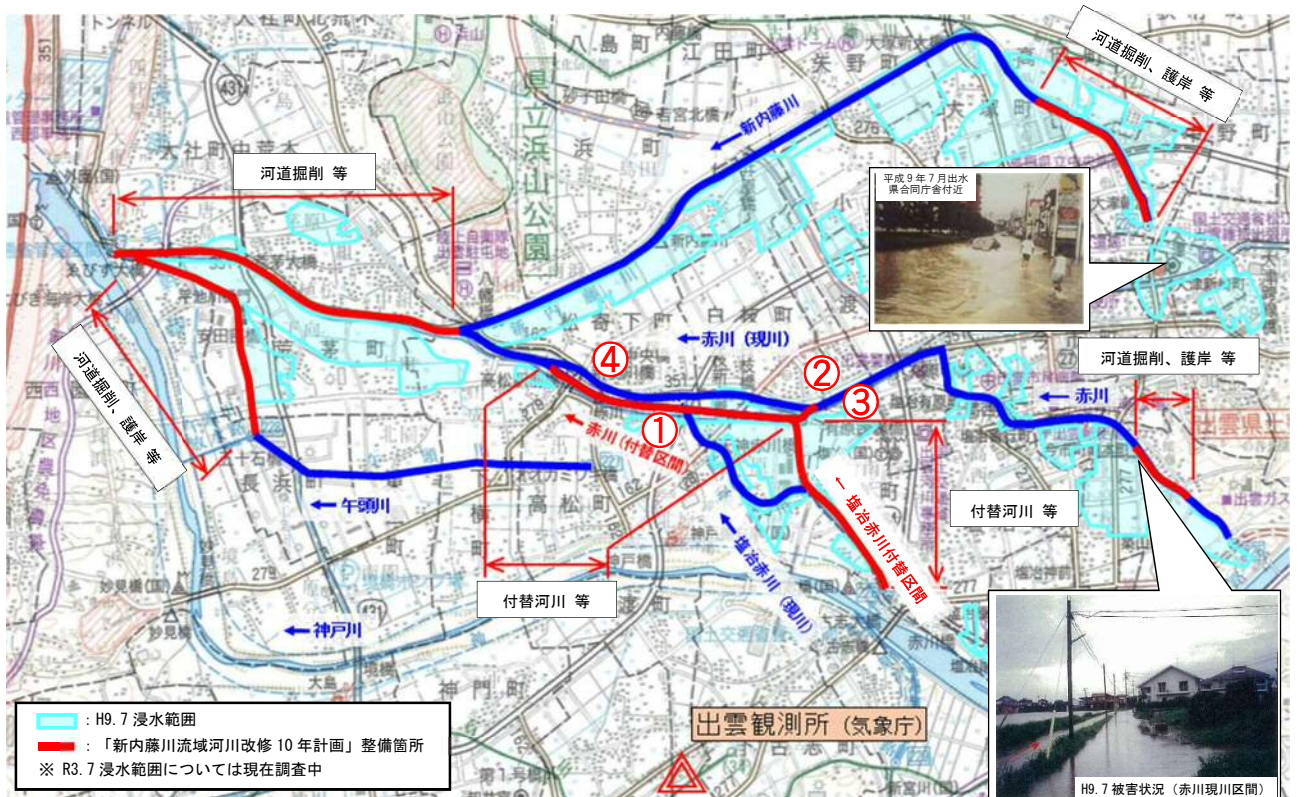
1. 7月6日からの大雨における新内藤川流域での河川改修の効果

- ・「新内藤川流域河川改修10年計画（H23～R2）」を策定し、近年で最大の被害が発生した平成9年7月豪雨と同規模の洪水に対する家屋浸水被害防止を当面の整備目標として河道掘削や河川付替などを実施した。

- ・今回の豪雨は、当面の整備目標としていた平成9年7月豪雨を上まわる降雨（気象庁の出雲観測所において累計雨量347mm）を記録したが、これまでの河川整備により、家屋浸水被害が大幅に軽減された。

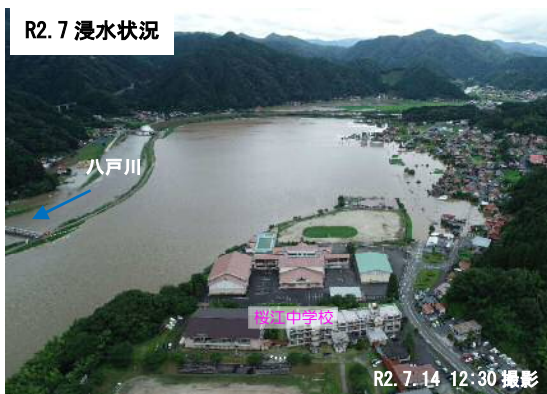
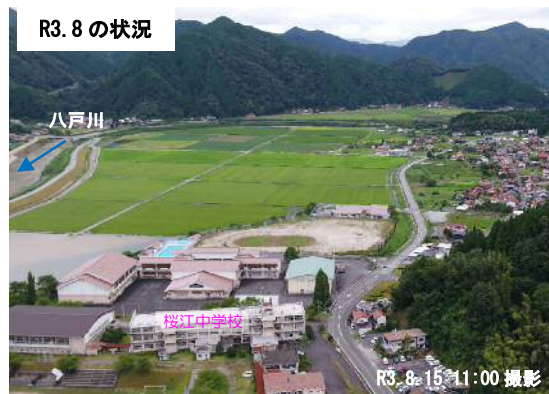
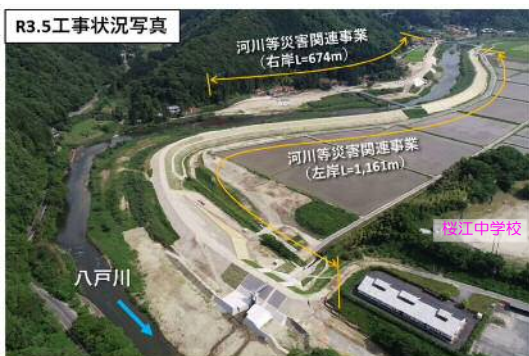
今回堤防越水による被害を防止した概ねの範囲

- 平成30年7月、令和2年7月と二度の堤防越水が発生した江の川の支川八戸川では、河川等災害関連事業により約1.8km区間において堤防嵩上げ工事が、本年5月末に完了した。
- これにより、このたびの8月12日から14日の大雨による八戸川の水位上昇に対し、堤防越水が発生しなかったため、一部農地で内水浸水が発生したものの、川戸地区と小田地区の浸水被害を大幅に軽減することができた。

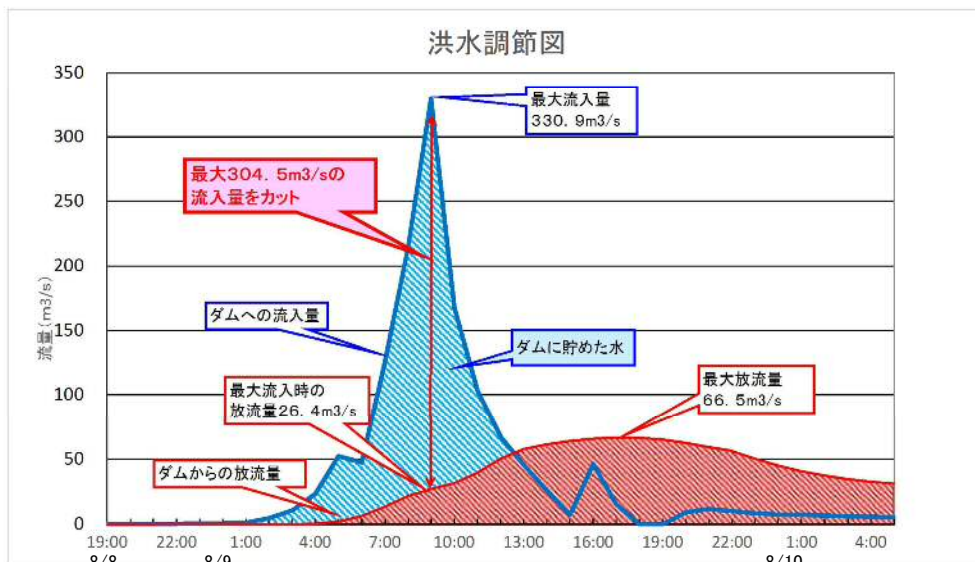
令和3年8月9日 浜田ダム・第二浜田ダム(浜田川水系浜田川)の洪水調節効果(速報)

台風9号の影響により、第二浜田ダム・浜田ダム上流域では降り始め(8月8日19時)からの総雨量が8月10日4時までに322.2mmに達しました。
この出水により、第二浜田ダム・浜田ダムでは洪水調節を行い、最大330.9m³/sの洪水に対し304.5m³/sの流量をダムに貯めることで、下流の浜田大橋水位局では、ダムがなかった場合に比べ140cmの水位低下ができたものと考えられます。

○八戸ダム (江尾水位局)	67cm低下
○浜田ダム・第二浜田ダム (浜田大橋水位局)	140cm低下
○大長見ダム (中場水位局)	96cm低下
○御部ダム (三隅水位局)	66cm低下

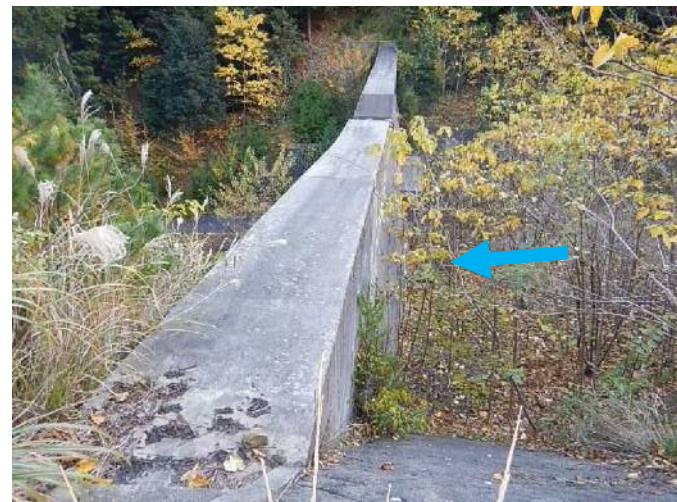
土石流発生前 (R1.11.20 撮影)

堤長 L=66.0m 堤高 H=13.0m (平成17年3月完成)

7月7日の大雨により土石流が発生したが、砂防堰堤が整備されており土砂及び流木を捕捉。下流地区への被害を未然に防止し効果を発揮した。
