# 2018年11月 宍道湖 塩分・溶存酸素

観測条件 (調査地点は下図をご覧ください)

水域	調査日	天候	海況	水温(表層平均)
宍道湖	2018年11月1日	曇り	静穏→南西2m/秒→北西2m/秒	15.9℃

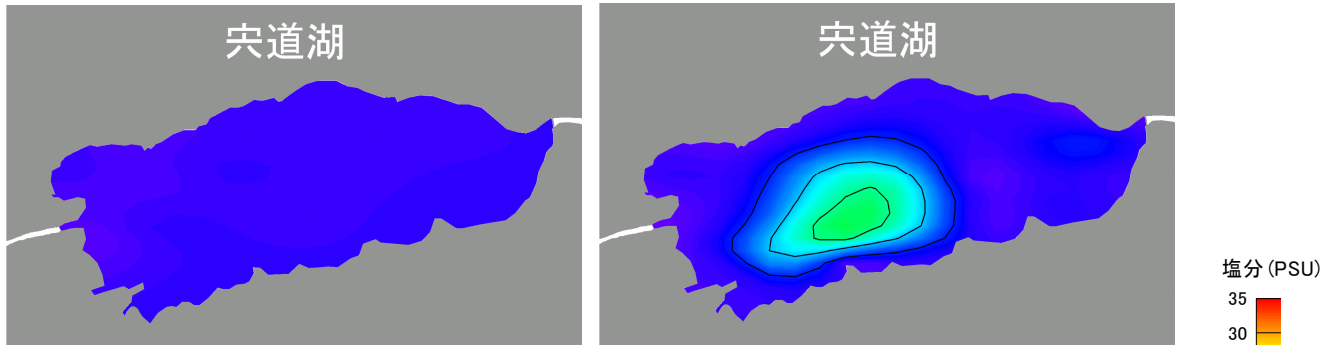
## ● 表層塩分(左)・底層塩分(右) 水平分布

表層塩分平均値 2.3 psu 底層塩分平均値: 4.8 psu

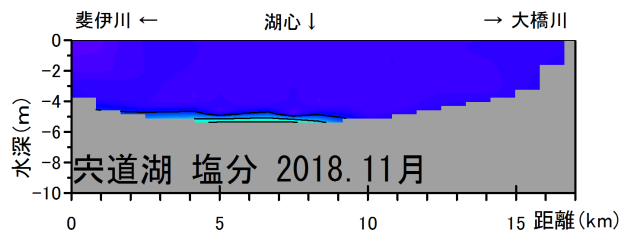
## ● 塩分 鉛直分布

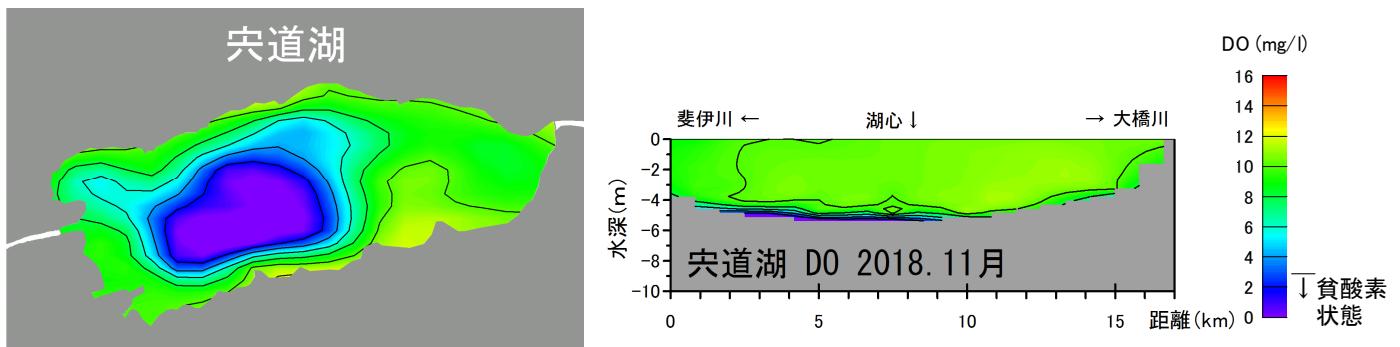
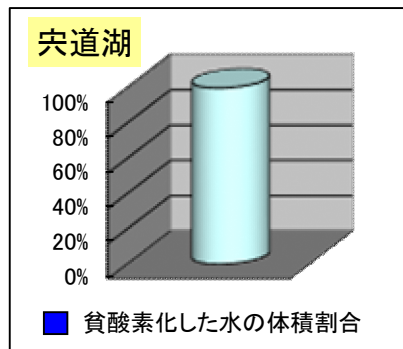
## ● 溶存酸素 底層水平分布(左)・鉛直分布(右)

- 容積では宍道湖 345百万m<sup>3</sup>の 0.3% が貧酸素化していました。
- 宍道湖の湖底面積の 19.3% が貧酸素化していました。
