- ひと・さかな共生型川づくり実証事業 -

河川に生息する魚類等の生物にもやさしい河川改修のあり方を模索することを目指して、平成 10 年度から平成 12 年度にかけてひと・さかな共生型川づくりにおける調査を実施した。

平成 10 年度にモデルケースとして五右衛門川を選定した。五右衛門川は斐川町直江で斐伊川から分水され、宍道湖までおよそ 10 km の斐川平野を東流する小河川である。流域面積は 11.7km²、流路勾配は 1/700 ~ 1/2000、河床は細砂及びシルトである。およその流量は平水 0.33 t、豊水 1.02t、低水 0.18t、湯水 0.14t、年平均 0.65t/sec である。なお、当河川は、所管する出雲土木建築事務所により下流から上流に向けて毎年少しずつ河川改修が実施されている。

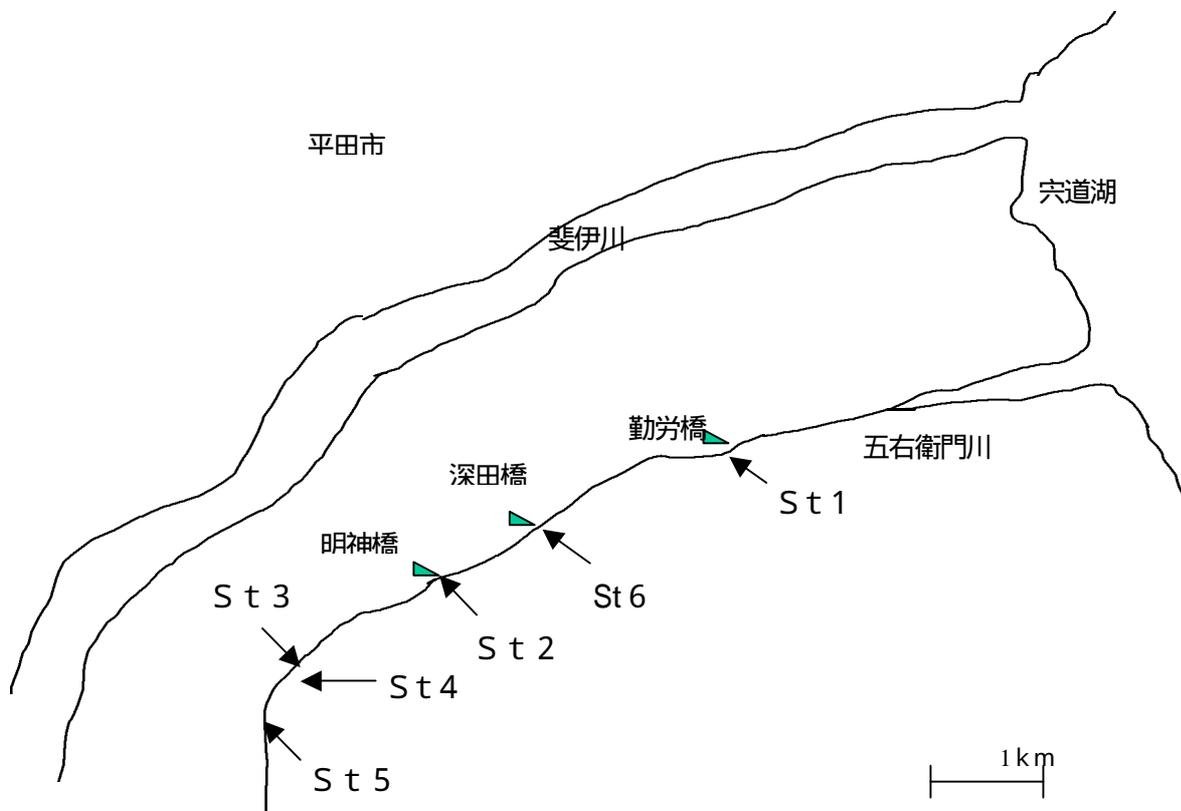
図 1 調査定点

平成 10 年度、11 年度は図 1 に示す St 1、2、3、4、5 の 5 定点で、平成 12 年度ではさらに St1 と St 2 の中間に St6 を追加した。

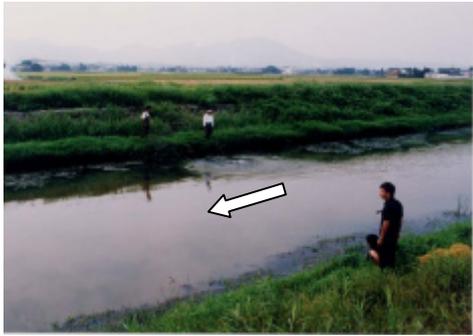
St1(平成 11 年 7 月)

定点	流幅×水深	河川改修状況	備考
St1	16.5×1.5m	コンクリート護岸改修区間。	川底は軟泥の堆積が著しい。 水生植物が点在。水辺に雑草が繁茂。
St6	8×0.5m	コンクリート護岸改修区間	水生植物、陸生植物とも皆無で、魚の隠れ場所は全くない。平成12年度のみ調査実施。
St2	4.3×0.7m	数年前の改修区間、石積み護岸。川底にも大きい石が並べられている。	水辺に陸生植物が密生している。 水生植物が点在。
St3	5×0.5m	平成9年度改修区間、石積み護岸。	水辺に陸生植物が密生している。 水生植物が点在。
St4	改修前は 2×0.4m 改修後は 流幅4～7m 水深は別記	平成10年度末から11年度初めにかけて提言に基づいた共生型川づくりが行われた。	改修前は水生植物が点在。 平成11年度は水生植物が少なかった。 平成12年11月ではかなり繁茂してきている。 平成10年度は改修前事前調査、平成11年度と平成12年度は事後調査を実施した。
St5	2×0.4m	未改修区間	水生植物が密生。

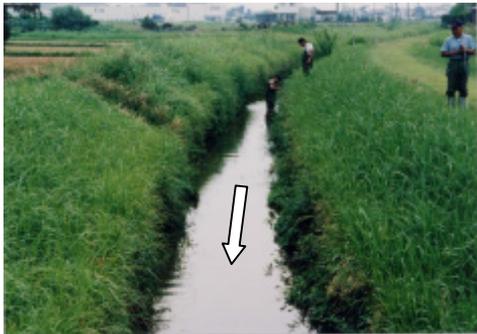
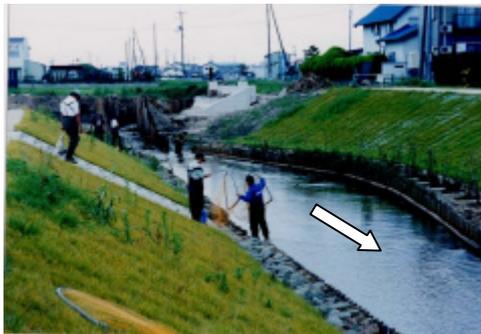
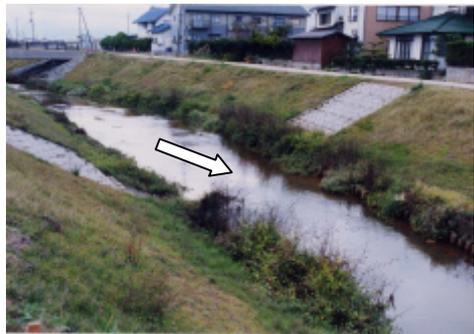
St4(平成 10 年 9 月)

St4(平成 11 年 7 月)

St4(平成 12 年 11 月)

河川改修終了直後の St4 は、提言に従って流幅が 4～7m と拡幅され、また平水位の水深は最深部で 1m 程度となるように施行された。しかし、改修工事は毎年上流部へ向かって少しずつ実施されるため、平成 11 年度は直上流で行われた工事による泥の流下、堆積が激しかった。

平成 11 年 7 月 12 日の調査時は、水位が平水位より低かったことも加わって、低低水路も土砂堆積によりほとんどの所で 0.2m 程度と浅くなっていたが、深さ 0.8m 程度の深みが若干残存していた。

平成 12 年 7 月 13 日の調査時は、この深みも完全に埋没して全体的に水深が 0.2m 程度と均一化していた。なお、陸生植物の伸長はあまり認められないが、水生植物が部分的に繁茂するようになった。

平成 12 年 11 月 17 日の調査時は、前回 7 月 13 日の調査時と状況が異なって水深に浅深差が出来た。即ち右岸側を中心にほとんど水がない浅い所がある一方で左岸側を中心に深みが出来て深い所は 1m 近くとなっていた。水生植物の繁茂が顕著で、概して水生植物の繁茂している所は浅く、水深が深い部分は水生植物の群落と群落の間や左岸の護岸付近に存在した。また、陸生植物もかなり伸長してきた。

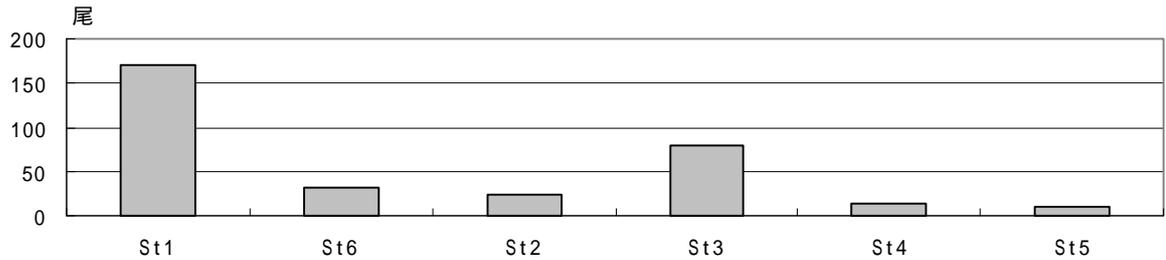
図5 採集魚類個体数(平成12年7月13日)

採集魚類数を各定点別で見ると7月13日はSt1が171尾と最も多く、次いでSt3が80尾と多かった。この2点と比較して他の4定点ではかなり少なく10尾から32尾であった。11月17日では前回少なかったSt4が122尾と最も多くなり、次いでSt3が前回と同程度の90尾であった。この2点と比較して他の4定点ではかなり少なく3尾から28尾であった。

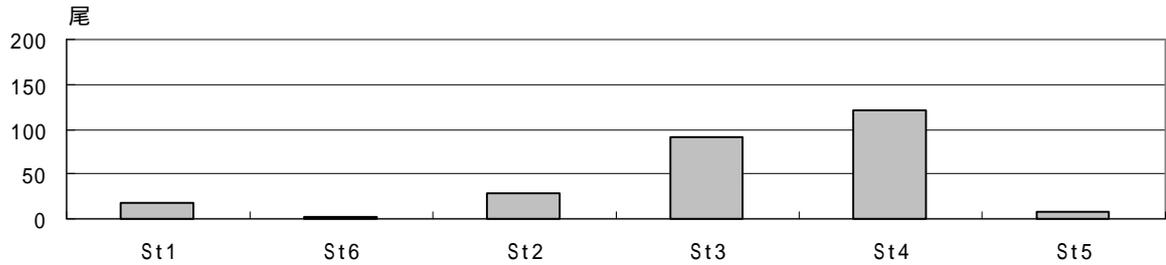
図6 採集魚類個体数(平成12年11月17日)

St4では前述のように7月13日と11月17日の調査時の河床形態等に大きな変化があった。7月13日では水深の浅い単一な河床のために採集された魚類はフナ6尾など合計14尾のみであった。これに対して11月17日では採集魚類数が6定点中最も多く合計122尾であった。そのうち78尾は平均全長45mmのカワムツ稚魚であった。その他の魚類としてはフナ21尾、ドンコ16尾などが多かった。陸生植物や水生植物が伸長、繁茂して良い隠れ場所を提供し、水深や流速の多様化との相乗効果により小型魚を中心とした生息魚類数の急激な増加に至ったものと思われる。

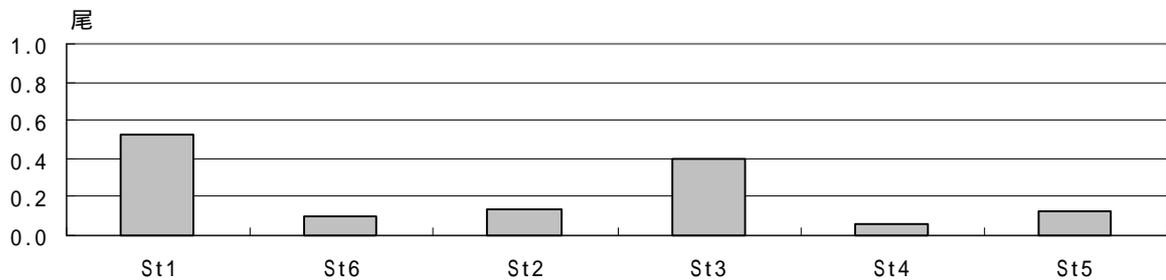
図7 1m²あたりの採集魚類個体数(平成12年7月13日)

調査面積1㎡あたりの採集魚類数の6定点平均は7月13日が0.25尾、11月17日が0.20尾であった。採集魚類数と同様の傾向を示しており、7月13日はSt1が0.52尾と最も多く、次いでSt3が0.40尾であった。その他の4定点は0.1尾前後、St4では6定点中最低の0.06尾であった。11月17日は前回最も少なかったSt4が0.54尾と最多、次いでSt3が0.45尾であった。前回最も多かったSt1は0.05尾、St6にいたっては0.01尾でほとんどいないに等しい結果であった。

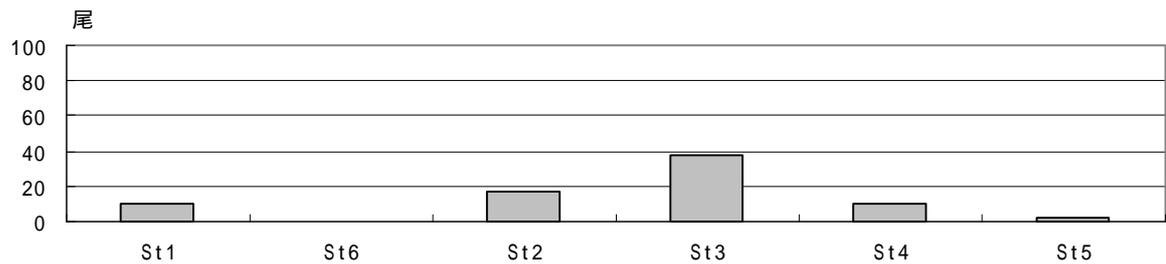
図9 魚類以外の採集動物個体数(平成12年7月13日)

次にタモ網、投網で採集された魚類以外の生物について図9、10に示した。採集数の合計は7月13日が77尾、11月17日が103尾であった。

採集された種類を見ると7月13日で最も多かったのはエビ類33尾、次いでヤゴ17尾、アメリカザリガニ15尾、タイコウチ7尾、その他5尾であった。11月13日で最も多かったのはヤゴ54尾、次いでアメリカザリガニ39尾、エビ類4尾、タイコウチ3尾、その他3尾であった。11月17日が合計数で上回ったのは、季節による変動もあろうがSt4の生息数が著しく増加したことが一因となったためである。

定点別の魚類以外の生物採集数は大体において魚類採集数と類似した傾向を示している。即ち採集された魚類数とその他の生物数は大方比例しているように思われる。特にSt4については魚類数とともにその他の生物数も激増したのが明瞭である。原因は隠れ場所となる水生植物と陸生植物の繁茂等生息環境の多様化によるものであり、そのことが生息する生物にとって非常に大切であることを示している。その他の定点についてはSt3のように適度な隠れ場所がある定点で多かった。

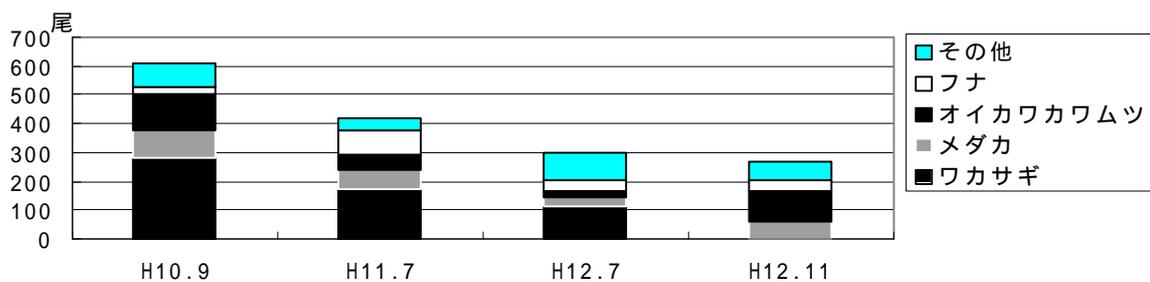
図11-1 魚種別採集魚類個体数 (全定点合計)

図 11 - 1 は 5 定点を合計したものである。個体数では第 1 回が 613 尾で最も多く、次いで第 2 回が 418 尾、第 3 回 299 尾、第 4 回 267 尾の順となり、採集数が回を追うごとに減少している。しかし、第 4 回を除くといずれの回もワカサギが 37~46%と大きい割合を占めている。ワカサギ以外の魚種と比較すると第 1 回、第 4 回、第 2 回、第 3 回の順であり、回を追って次第に魚類数が減少しているわけではない。ワカサギ以外の多く採れた魚種ではメダカ 249 尾、オイカワ・カワムツ 307 尾(オイカワ : カワムツ = 1 : 2)、フナ 180 尾等であった。

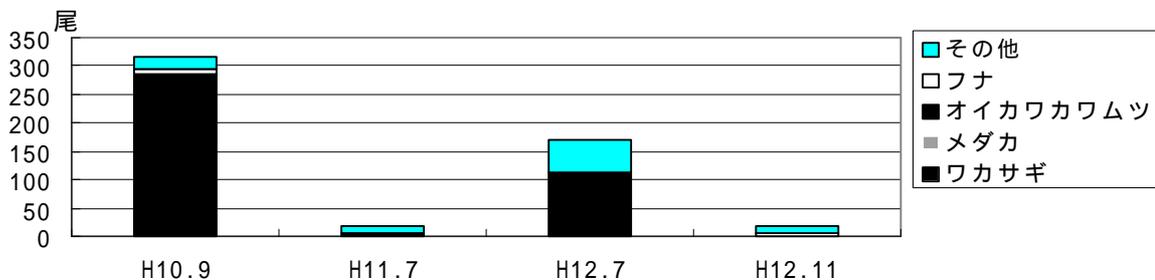
図11-2 魚種別採集魚類個体数 (St1)

図 11 - 2 は St1 の状況を表している。ワカサギ群が存在するか否かで採集数量の変動が激しいのが特徴的である。ワカサギが最も多量に漁獲されたのが第 1 回で、次いで第 3 回で、第 2 回はわずか第 4 回は全くいなかった。St1 は河口に近く流速があまりない環境のため他定点では採集されない魚類が採集された。ボラ、セイゴ、シンジコハゼなど宍道湖に普通に見られる魚がいる一方、外来魚であるブラックバスとブルーギルも少量ずつ採集された。

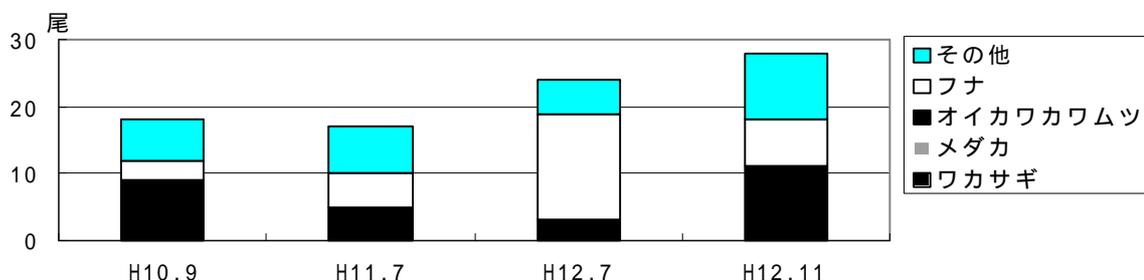
図11-3 魚種別採集魚類個体数 (St2)

図 11 - 3 は St2 の状況を表している。敷石や両岸に陸生植物が繁茂しているが、各回ともオイカワ・カワムツ、フナ等が少量採集されたのみであった。この地点は水路的な形状を呈しており、流速が比較的速くて単調なため生息魚類数が少ないものと思われる。

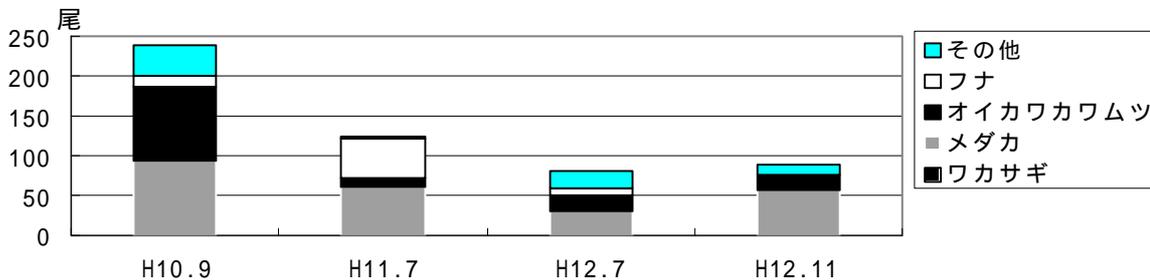
図11-4 魚種別採集魚類個体数 (St3)

図 11 - 4 は St3 の状況を表している。各回とも安定して多数の個体数が採集された場所である。第 1 回が 240 尾と他の 3 回の 2 倍以上となっているが、オイカワ・カワムツ稚魚が他の回より顕著に多い。また各回ともメダカの採集数が多かった。この地点は側方に水門が存在しており、短距離ではあるが、五右衛門川と水門とを結ぶ水路が流速のほとんどない淀みを形成している。小型魚はこの淀みで採集されるので、ここが休息場となって生息尾数が多い原因となっているといえる。

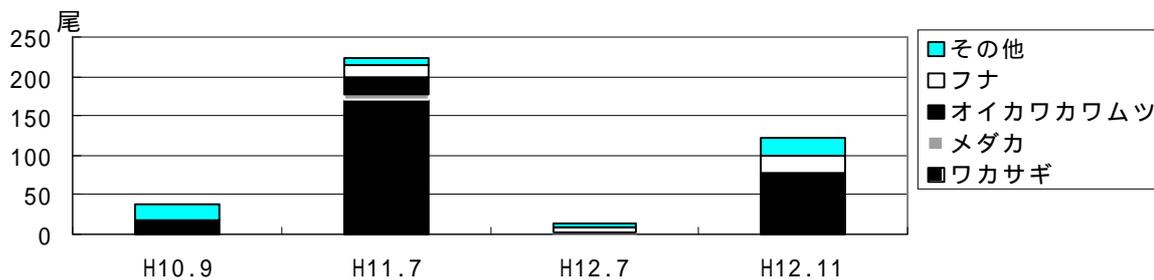
図11-5 魚種別採集魚類個体数 (St4)

図 11 - 5 は St4 の状況を表したもので最も数量の変動が激しかった。第 1 回のみは河川改修前で他の 3 回は改修後の調査である。第 2 回が 224 尾と漁獲量が最も多い。改修工事では左岸側に水深 1m 程度の低水路を造成したが、引き続き直上流部での改修工事を行ったため砂泥の流下により埋没、一部のみ残存していた場所に河川を遡上してきたワカサギ群が遊泳しているものを採集した。第 3 回は完全な深みの埋没消失と水深や流速の単一化、隠れ場所がないなどで魚が寄り付かず、わずか 14 尾が採集されたのみとなった。第 4 回目は前述したように生息環境の多様化により、オイカワ・カワムツの稚魚を中心に多数漁獲された。(文末写真参照)

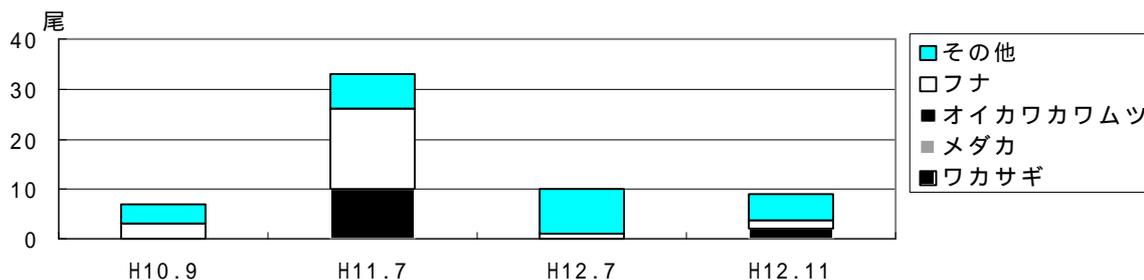
図11-6 魚種別採集魚類個体数 (St5)

図 11 - 6 は St5 の状況を表している。改修がされていない場所で数は低位で安定している。第 2 回が最多で 33 尾の採集があったが、半数がフナであった。この地点は水路的な形状を呈しており、流速が比較的速くて単調なため生息魚類数が少ないものと思われる。

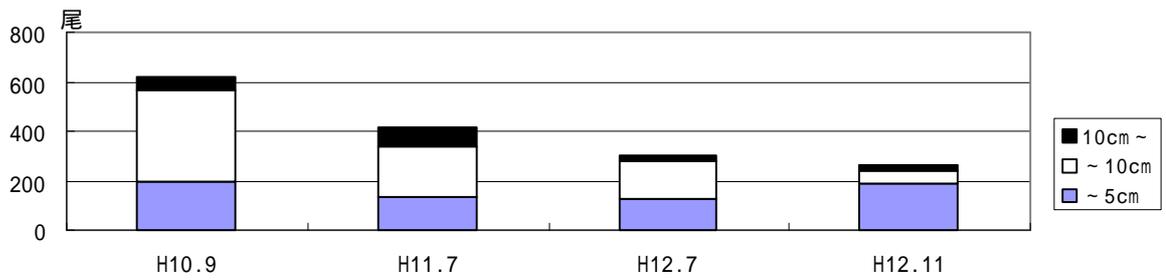
図12 - 1 大きさ別採集魚類個体数(全定点合計)

図 12 - 1 ~ 図 12 - 6 は採集された魚を全長 5cm 以下、5~10cm、10cm 以上の 3 段階に分けて表したものである。

全定点の 4 回合計では 5cm 以下が 41%、5~10cm が 48%、10cm 以上が 11%であった。回別に見ると、第 1 回、2 回、3 回では 5cm 以下が 30~40%、5~10cm が 50%に対して、第 4 回では 5cm 以下が 72%と急増、逆に 5~10cm が 20%と減少した。第 4 回で 5~10cm が減少したのは、ワカサギが採集されなかったためである。また、5cm 以下の割合が高かったのは St3 以外に St4 でも小型魚の休息場ができてそれを中心にし

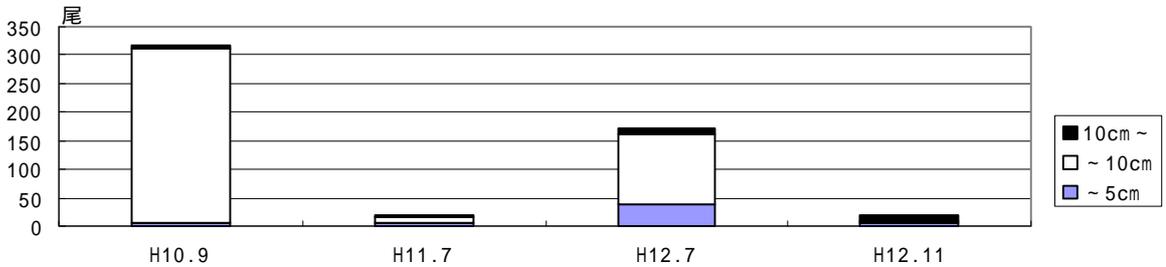
図12 - 2 大きさ別採集魚類個体数(St1)

St1では4回合計で5cm以下11%、5~10cm84%、10cm以上5%で5~10cmの割合が圧倒的に多いが、主としてワカサギ群の存在によるところが大きい。

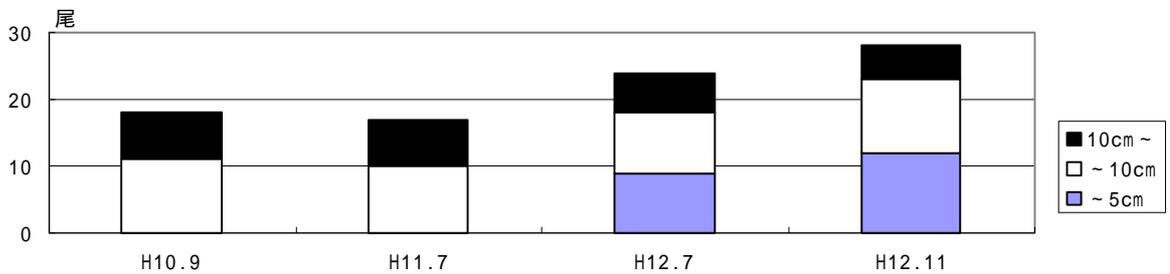
図12 - 3 大きさ別採集魚類個体数(St2)

St2では4回合計で5cm以下24%、5~10cm47%、10cm以上29%であった。第1回と第2回は5cm以下がなく、第3回と第4回は40%前後と増加した。

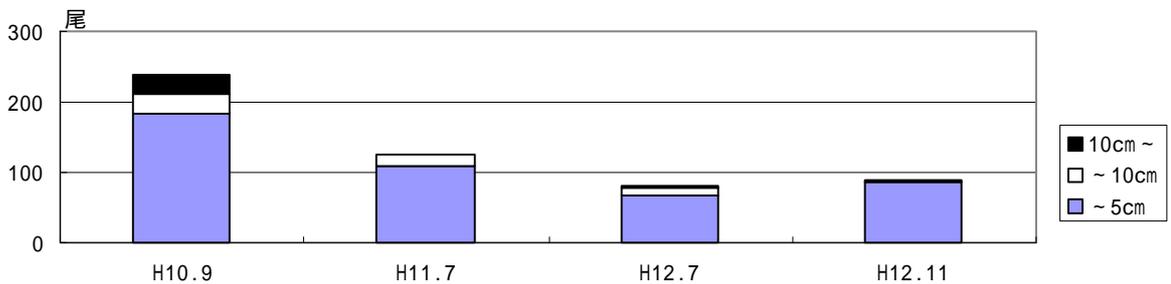
図12 - 4 大きさ別採集魚類個体数(St3)

St3では4回合計で5cm以下83%、5~10cm11%、10cm以上6%と4回とも5cm以下の占める割合が他定点に比較して著しく高かった。良好な休息場が存在するために小型魚の生息数が多い。

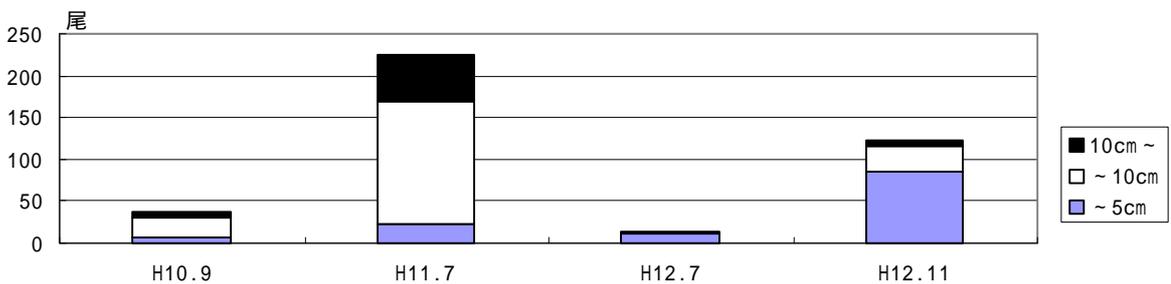
図12 - 5 大きさ別採集魚類個体数(St4)

St4では4回合計で5cm以下32%、5~10cm50%、10cm以上18%であった。第1回(改修前調査)では5~10cmの割合が62%と最も高かった。第2回(改修直後)も5~10cmが65%と高かったが、ワカサギ群の存在によるところが大きく、これを除外すると5cm以下の割合が相当に高くなる。第3回、第4回は5cm以下の割合が81%、71%と増加している。

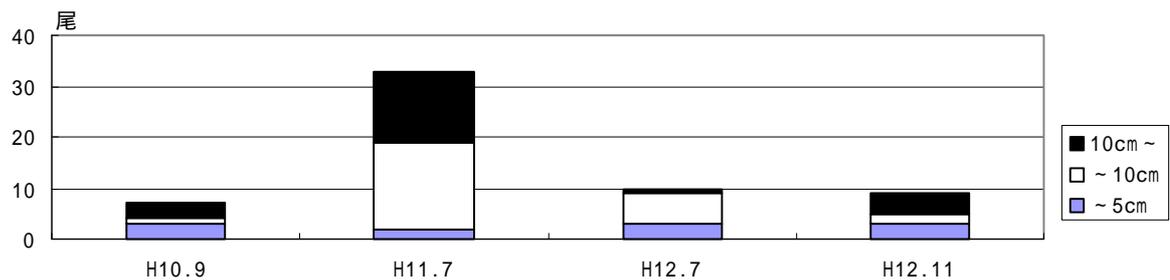
図12 - 6 大きさ別採集魚類個体数(St5)

St5では4回合計で5cm以下19%、5~10cm44%、10cm以上37%で大型の魚類の生息割合が高い。

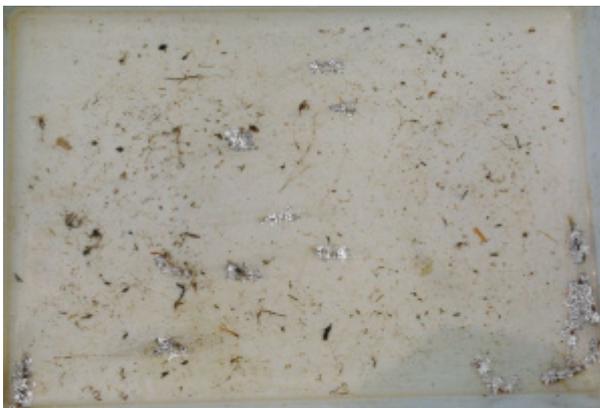
H12.11.17(第4回) St6 夕毛網(生物の漁獲なし)

逆に護岸がコンクリートで完全に固められているSt6では2度の調査とも採集された生物は皆無で魚類も少なかったため、このような改修が生息する生物に非常に悪い影響を与えているということがうかがえる。

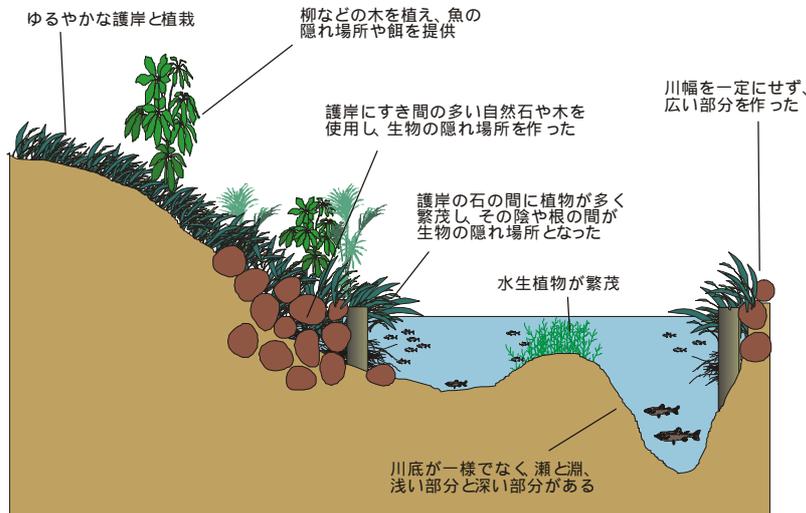
川の断面図

- ・川幅を一様にせず、一部に川幅の広い部分を設けた。
- ・川底も平らにせず、一部に深い淵を設けた。
- ・川岸や川底はコンクリートで固めず、すき間の多い石や杭を使って護岸を作った。
- ・川岸には柳の木を植えた。

多自然型川づくりを行なった区間（本文 St.4）

内水面水産試験場では St4 を河川改修するにあたって多自然型川づくりを造成するための提言を行い、土木サイドと協議した結果、改修は以下の内容で施工された。

川幅を均一にすることを避け、部分的に拡張して変化を持たせた。

水深を均一に浅くせず、左岸側に低水路を造成して最深 1 m 程度の深みを作った。

低水路及び護岸は割り石を敷いて間隙を作り、連杭によりその形状を保持した。

左岸側に日陰を提供する目的でネコヤナギを植栽した。

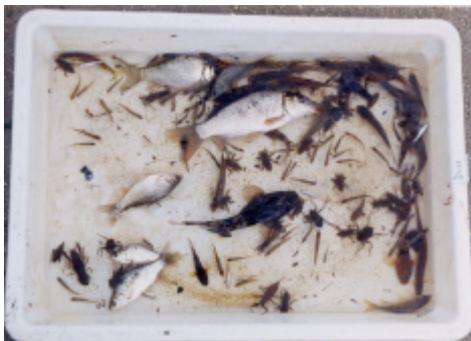
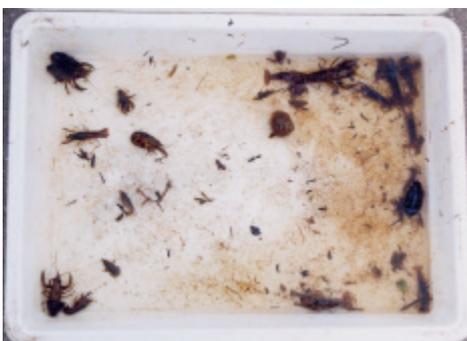
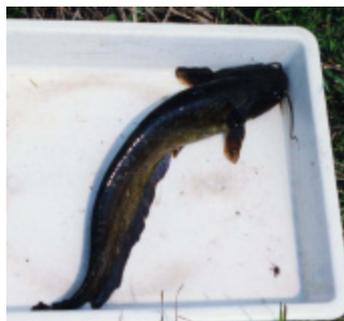
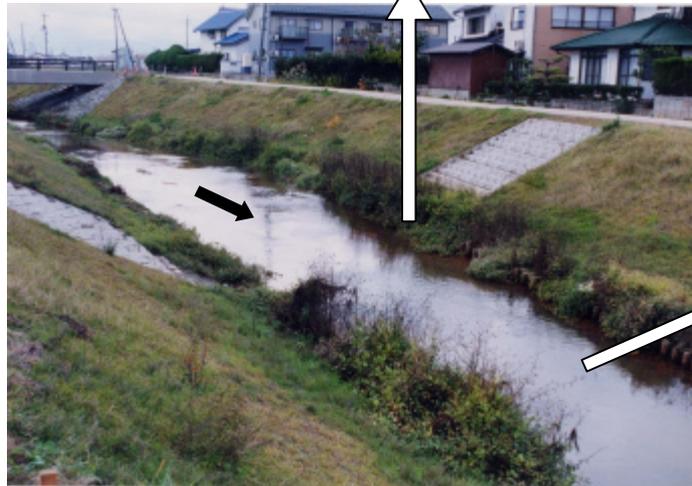
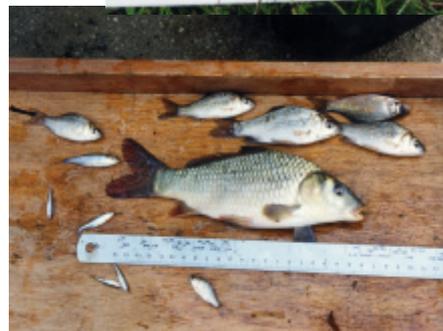
現場の写真と採集された生物（平成 12 年 11 月）

護岸部：コイ、フナ、ドンコ、カワムツ、カマツカ、ドジョウ、ザリガニ、ヤゴ等が多数生息

流路部：コイ、フナ、ナマズ、カワムツなどが生息

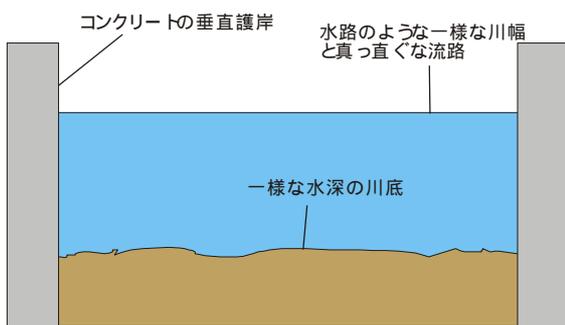
川の断面図

対照：コンクリート護岸の区間（本文 St.6）

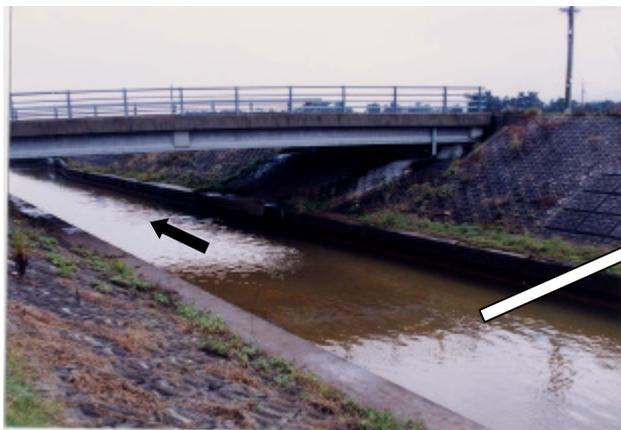
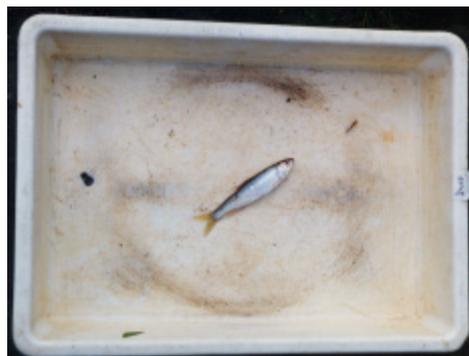
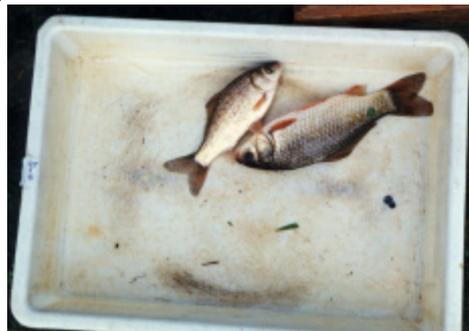
現場の写真と採集された生物 （平成 12 年 11 月）

護岸部には生物がおらず、流路部で少数の魚類が採集されたのみ。
