出雲市街地 令和6年7月9日の大雨による被害状況

島根県河川課
出雲市道路河川維持課

出雲市街地 3か年緊急浸水対策 (R7~R9)

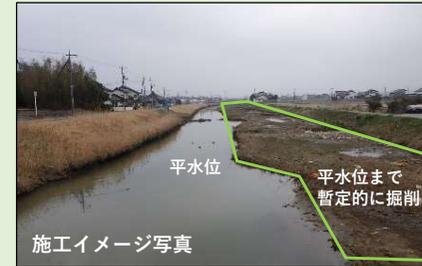
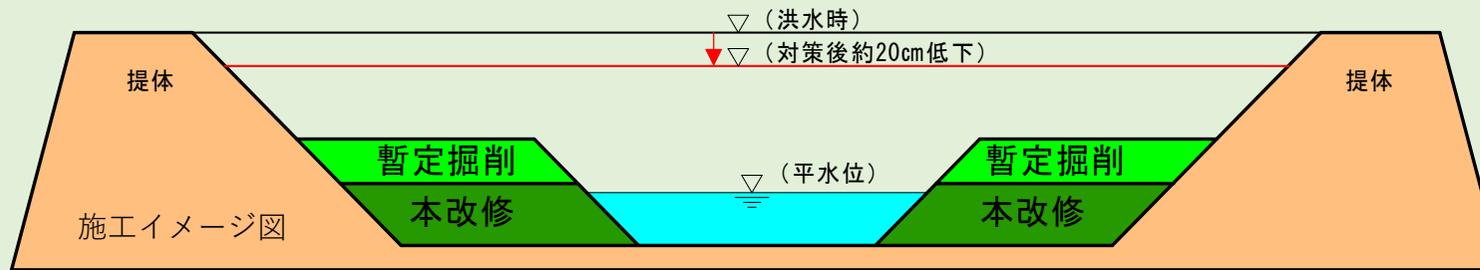
【①流下能力向上対策（県）※新内藤川 暫定掘削など】

- ・ 溢水・浸水被害の対策として、河道拡幅を実施
- ・ 暫定掘削（平水位まで）により、水位が約20cm低下
- ・ 現在進めている本改修についても、下流より順次実施

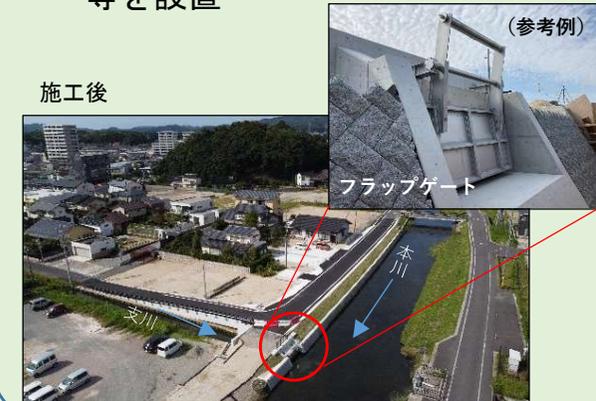
【②逆流防止対策（県）】

- ・ 本川の増水時に支川への逆流を防止するため、フラップゲート等を設置

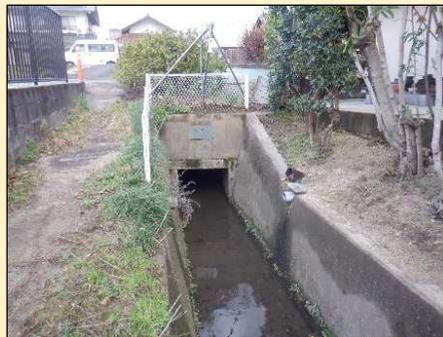
施工前

- ・ 排水路（暗渠）の幅や高さを大きくして、流れる量を増加

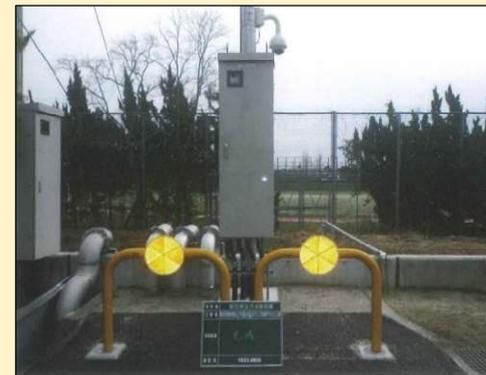
- ・ ポンプを設置して川へ排水する量を増加

排水ポンプ設置状況（参考例）

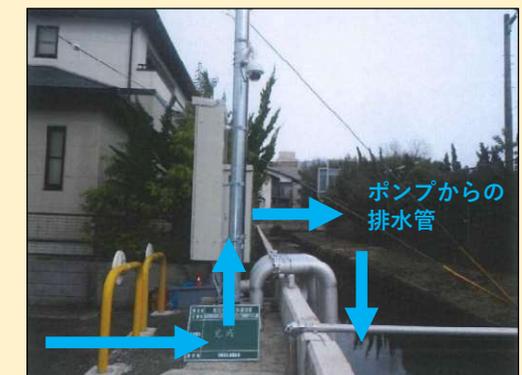
集めた水をポンプで川に排水（参考例）
