# 流域の浸水被害の状況

# 氾濫の特性(1)

# 浸水状況 昭和47年7月災害

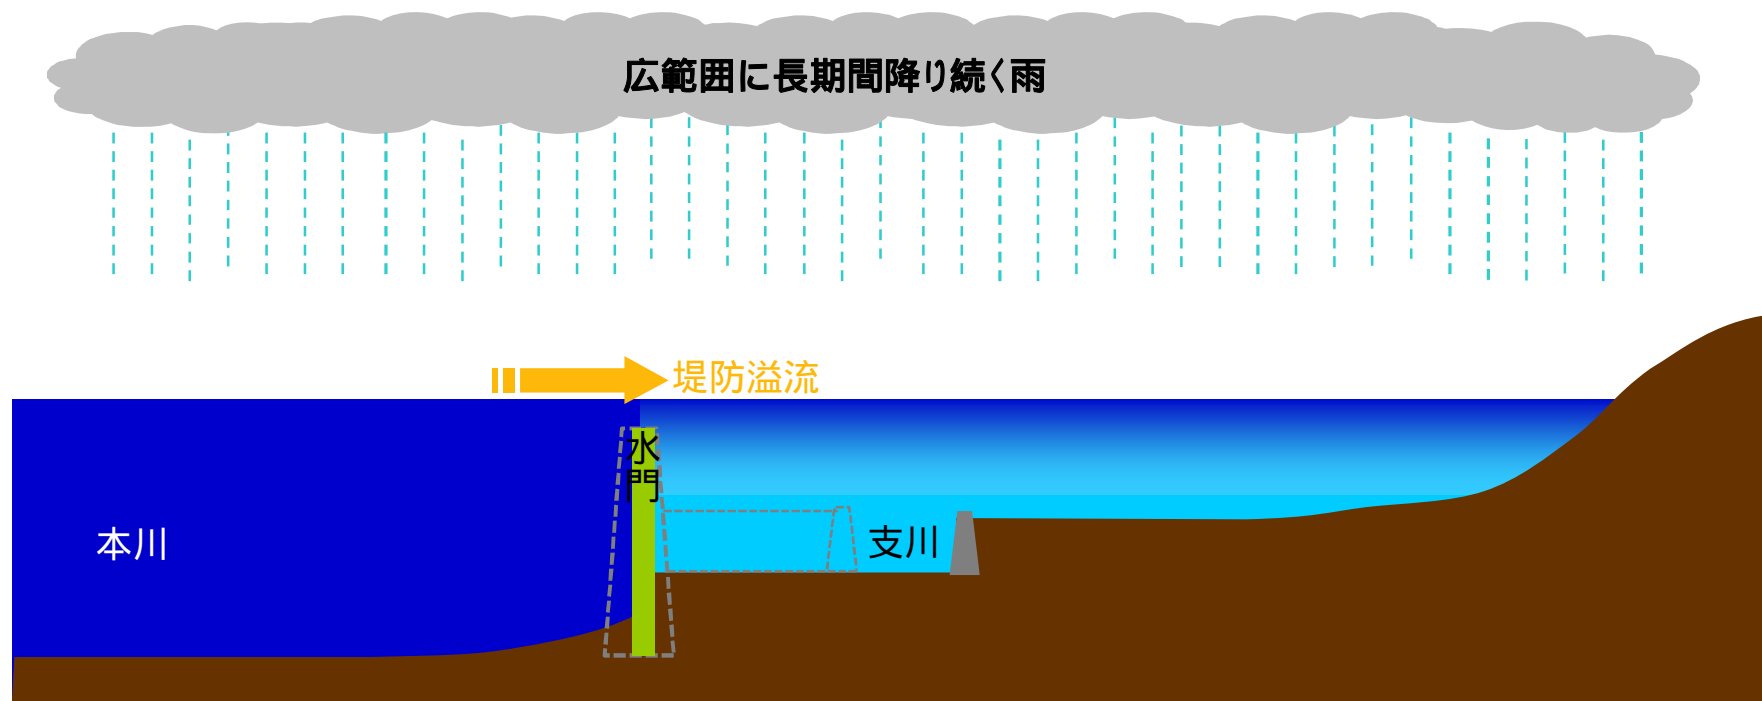
## 外水氾濫

本川(宍道湖や大橋川)水位が堤防を上回り、市街地が氾濫する

松江市街地で想定される氾濫の形態は、3つのタイプ( 外水氾濫 内水氾濫 自己流氾濫)がある

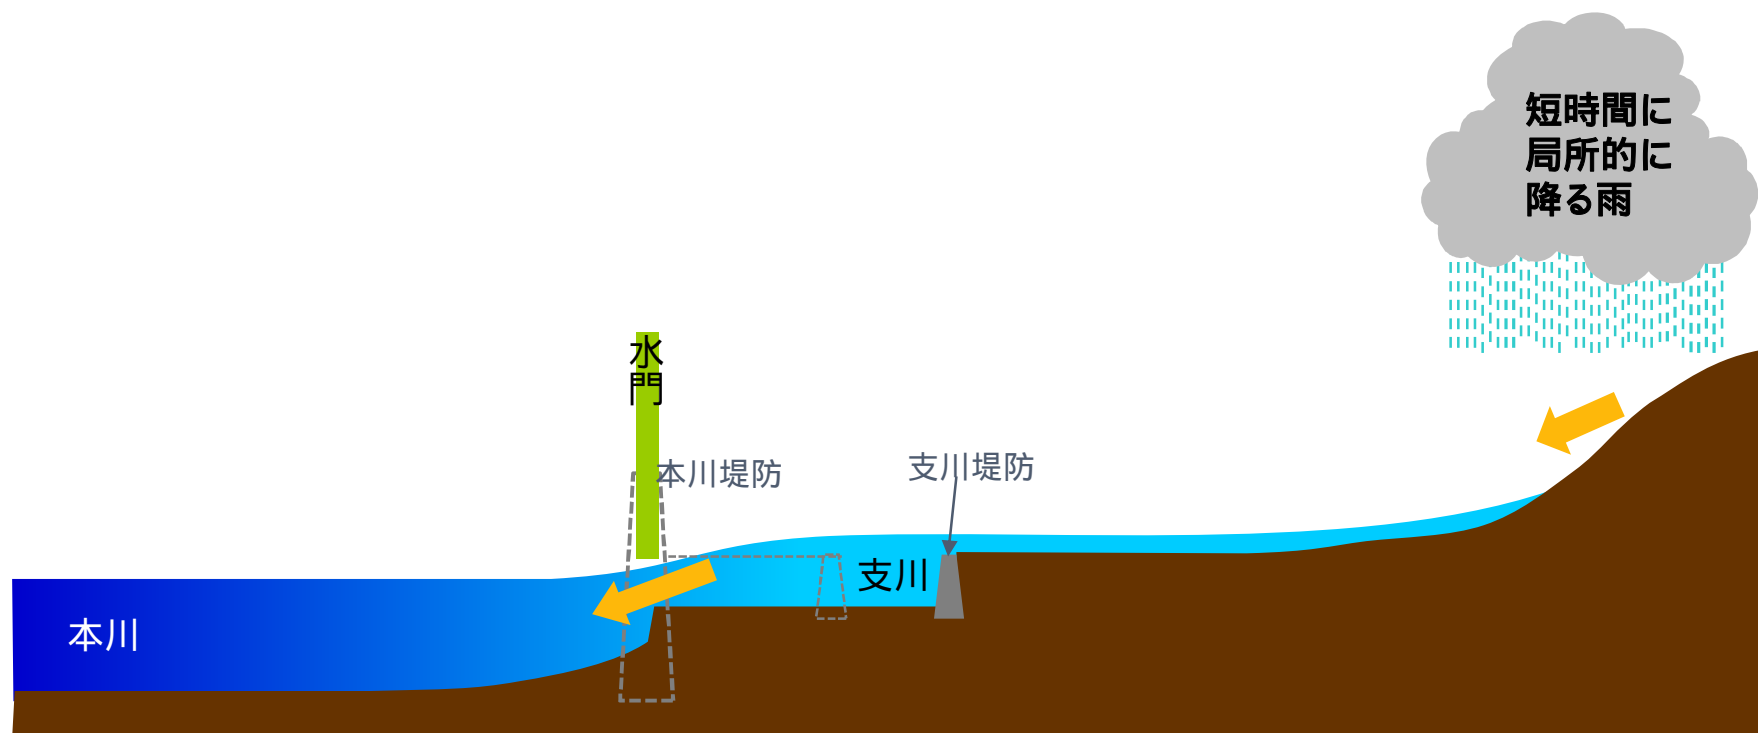
### 自己流氾濫

支川から本川への自然排水が可能だが、支川の流出量が支川流下能力を上回り氾濫する

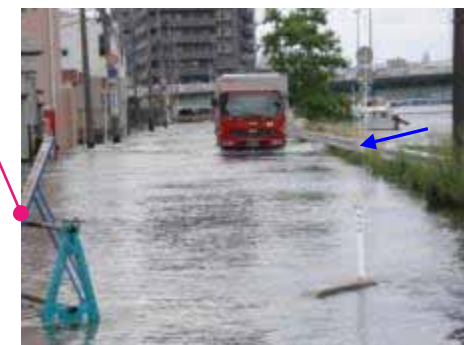
松江郵便局北 (大橋川から溢流)  
【7月19日13:31】

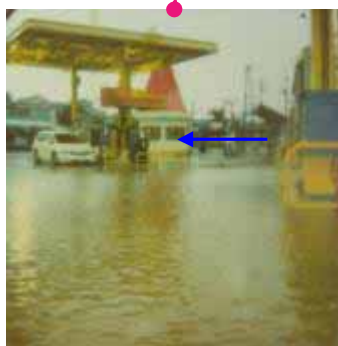
比津川左岸【7月16日】  
自己流氾濫
