# 和木波子海岸 海岸災害関連事業

場所：島根県江津市都野津町

# 島根沿岸 和木波子海岸 海岸災害関連事業(島根県)

位置: 島根県 江津市 都野津町地内

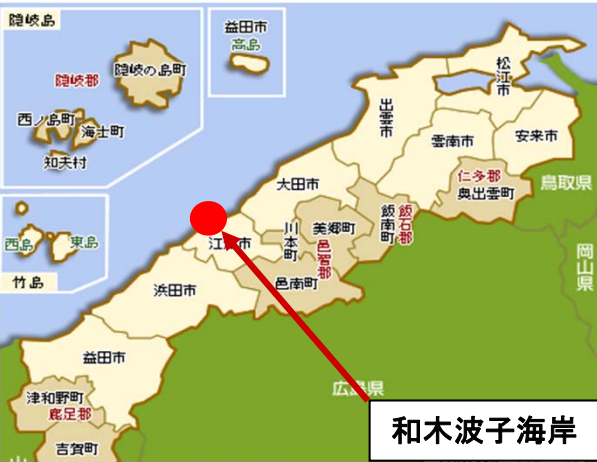
(被災箇所的位置)

和木波子海岸は、島根県の中央部に位置し、西の大崎鼻の天然海岸(岩礁海岸)、東の真島に挟まれた約4kmの砂浜海岸である。  
このうち東側の整備済み(人工リーフ設置)区間よりやや内側を起点として、西側に180m区間で被災を受けた。  
被災原因は、平成24年4月3日から4月4日にかけて日本海上で急激に発達した低気圧であり、24時間に42hPaもの気圧低下が生じた。  
被災時の波浪は、浜田港ナウファスで、主方向NNW,  $H_{1/3}=5.77\text{m}$ ,  $T_{1/3}=10.9\text{s}$ が観測された。なお、復旧区間前面の換算沖波波高は、 $Ho'=5.29\text{m}$ ,  $T=10.9\text{s}$ と推算された。

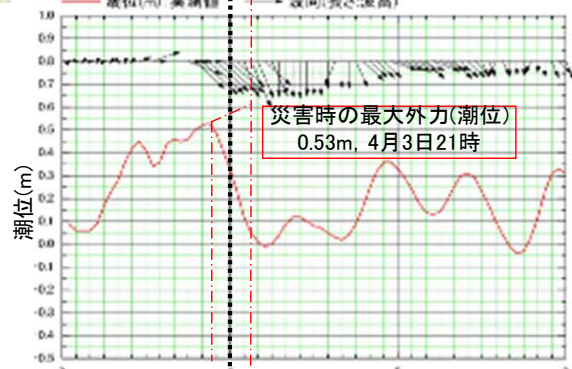
被災前後の気象海象の観測データ

海象データ(浜田港ナウファス) 気象データ(浜田測候所)

- <被災時の外力>
- 最大平均風速 : 24.9m/s
  - 潮位(観測値) : T.P.+0.53m
  - 波浪(観測値) :  $H_{1/3}=5.77\text{m}$ ,  $T_{1/3}=10.9\text{s}$
  - 波浪(推算値) :  $Ho'=5.29\text{m}$ ,  $T=10.9\text{s}$

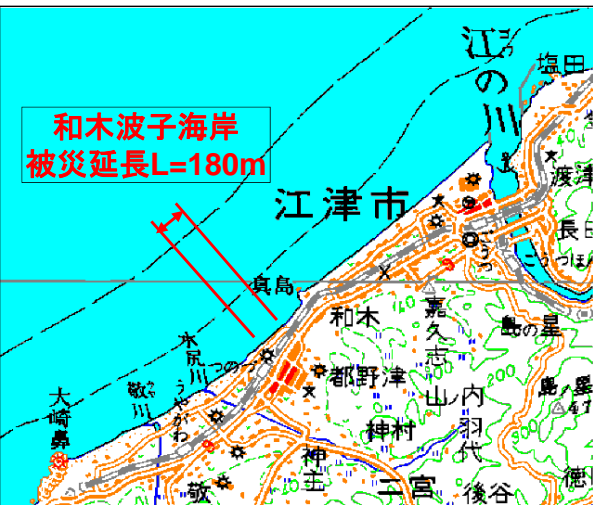
(大崎鼻灯台から江津方面を臨む)

- わきちょう うやがわちょう  
・和木町から敬川町までの海岸線は、万葉の歌人柿本人麻呂に由来する「角の浦」と呼ばれており、江津市は名勝旧跡としてPRしている。おおさきばなうたい
- ・大崎鼻灯台から江津方面を臨むと白く美しい砂浜が遥か江津市街まで続いており、地域住民にとってかけがえのない財産となっている。また、キス釣りの名所であり、キス釣りの中国地区大会も行われている。
- ・地域住民の関心も非常に高く、散策等に利用されており、美しい砂浜を維持するため、定期的に海岸清掃が行われている。

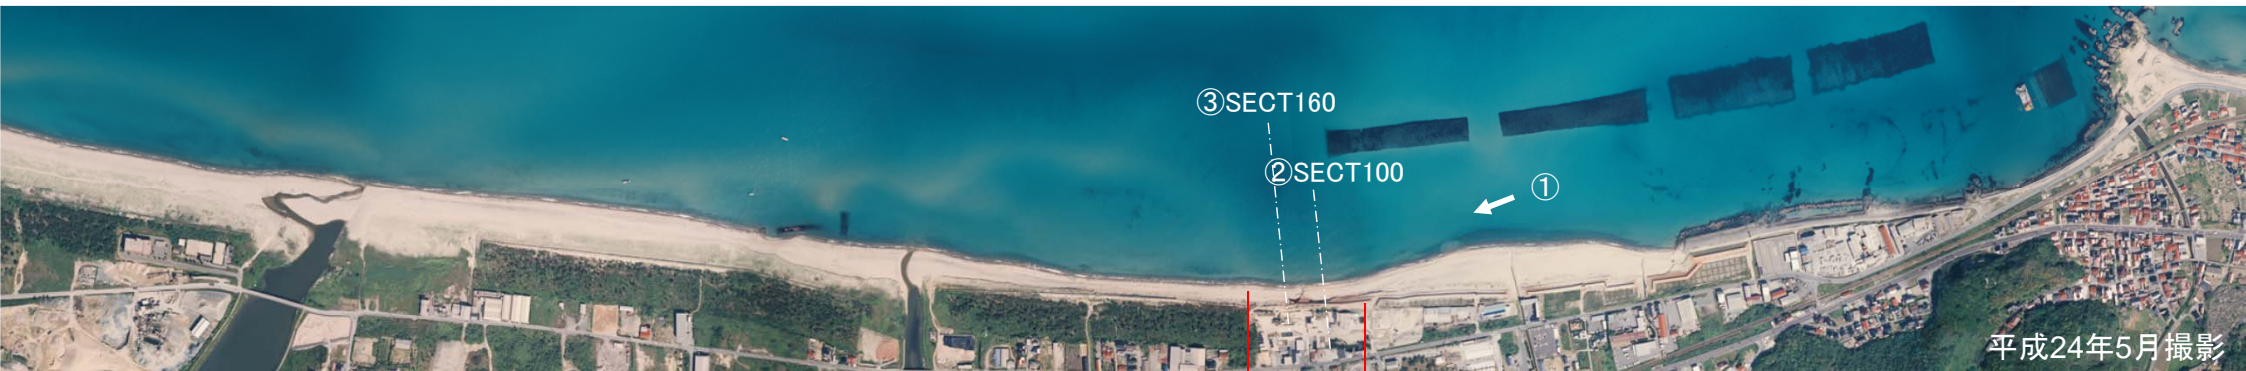
### 被災区域航空写真

平成24年5月撮影

被災終点(SECT220)

被災起点(SECT40)

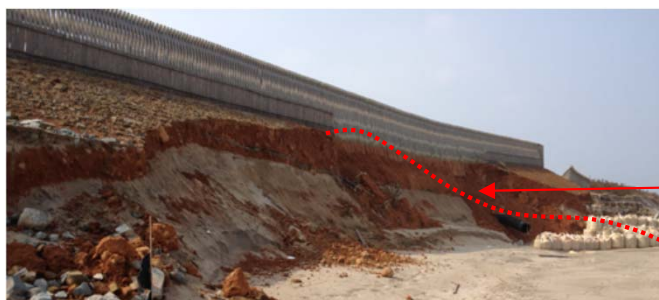
### ②SECT100付近の被災状況(陸上部)

海浜の消失

SECT40(被災起点)~SECT220(被災終点)区間のL=180mにおいて、海浜は大きく侵食され、前浜および砂丘(堤防)が消失した。

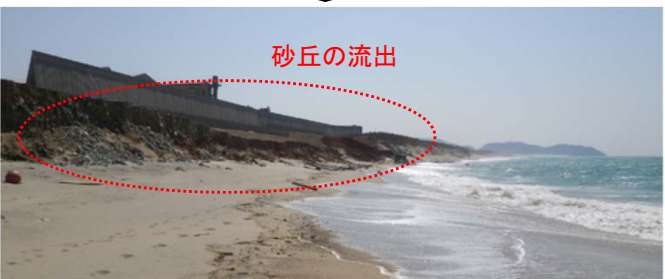
### ①SECT40より終点側

被災前

被災後

砂丘の流出

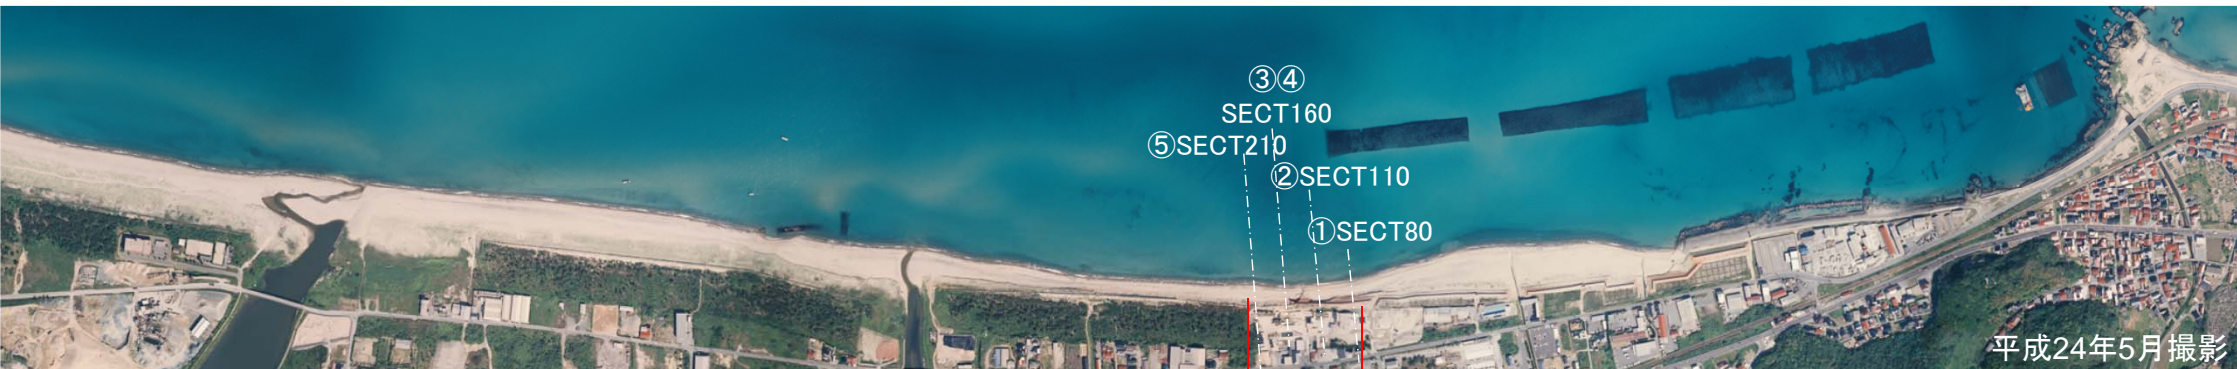
海岸への波の打ち上げ状況

被災時の波の打ち上げ高はT.P.+5.0mであった。

ゴミがT.P.+5.0mまで打ち上がっていることや被災後断面での打ち上げ高計算においてもT.P.+4.7m程度であることから被災時の波の打ち上げ高は、T.P.+5.0m以上と判断される。

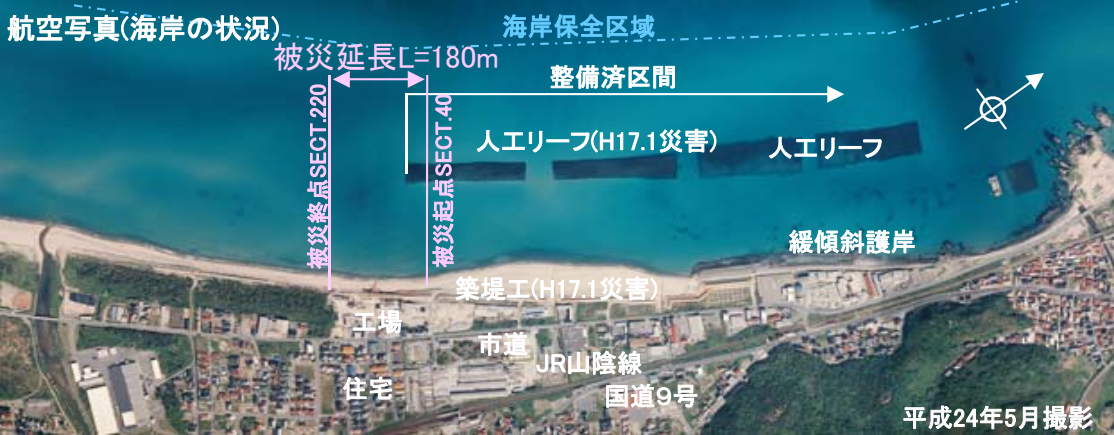
### ■被災状況平面図

- 起終点は、再度、被災波( $H_{1/3}=5.77m$ )が作用した場合の護岸背後の越波流量が許容越波流量(護岸の一般値 $qa=0.01m^3/m/sec$ )を越える区間の起点及び終点とする。
- その時の地形形状は、今回の被災が連続して作用する波浪に海浜侵食されながら前浜および砂丘(堤防)が消失していったことより、侵食による地形変化を考慮する。
- 侵食後の地形形状は、今回の被災波特性が8時間連続した高波浪の最後の1時間に最大波が作用していることより、被災前( $H17.3$ )と被災後( $H24.4$ )の断面変化量を基に、再度被災後の地形形状を求め、被災後( $H24.4$ )地形から再度被災後地形の7/8まで崩壊(消失)した地形形状とする。
- 測点毎に侵食後の地形形状を求め、合田の越波流量図より越波流量を求め許容越波流量と対比し再度被災の有無を判定する。

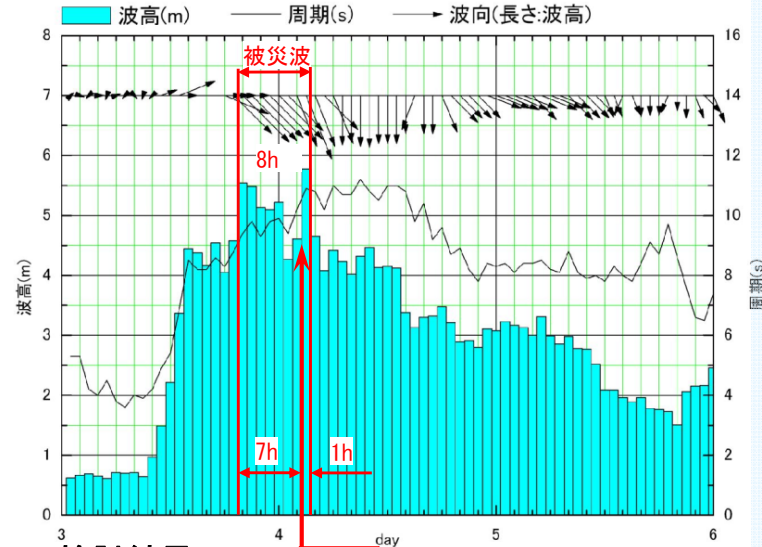
### ■被災波特性

・被災波と考えられる5m以上の波高は、4月3日20時から4月4日3時の間に記録され、そのうち最大波 $H_{1/3}=5.77m$ は、一連の高波浪の最後の1時間に記録されている。

・侵食は、被災波が作用している間に徐々に進展し、背後への越波は、侵食が生じつつ最大波が作用した最後の1時間が最も大きいものと考えられる。

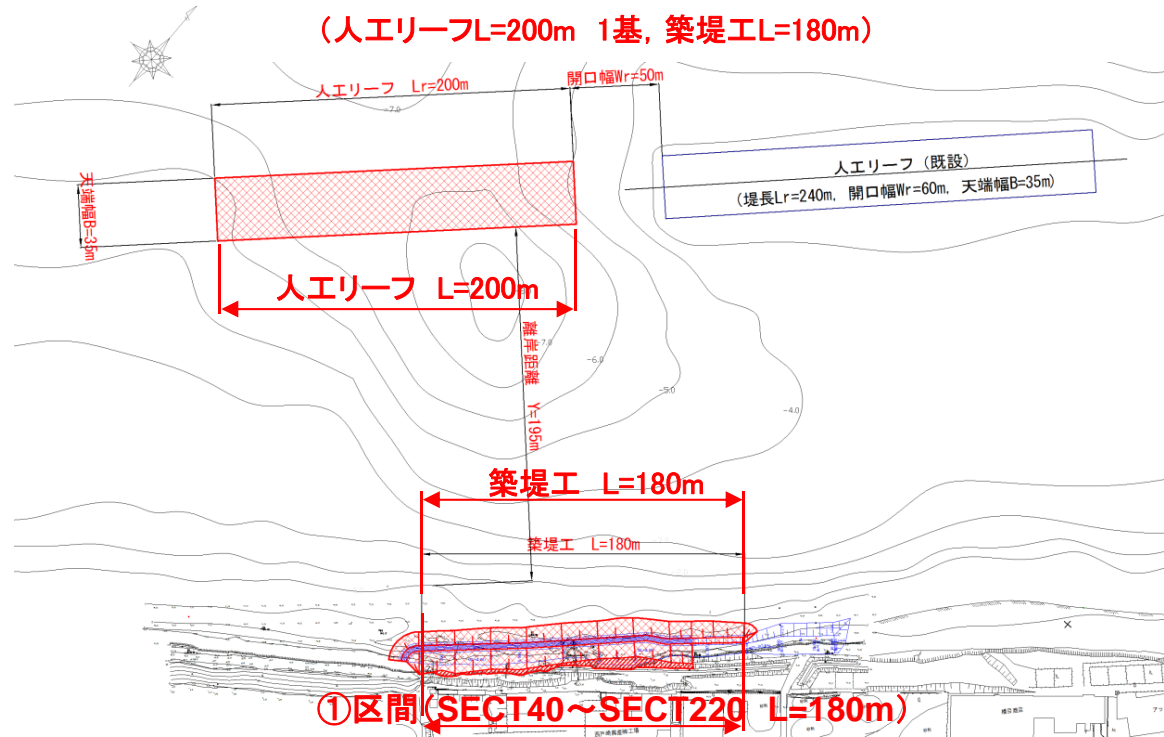
①区間(SECT40~SECT220 L=180m)

河川等災害関連事業 L=295m  
(人工リーフL=200m 1基, 築堤工L=180m)

区間	復旧断面	復旧工法の考え方
①区間	<p><b>築堤工</b></p> <p><b>人工リーフ</b></p>	<ul style="list-style-type: none"> <li>●人工リーフ                     <ul style="list-style-type: none"> <li>・人工リーフの長さ、開口幅:循環流が発生し、侵食部の砂を回復させる配置として、長さ200m、開口幅50mとする。</li> <li>・目標打上げ高:無被災区間の打上げ高及び被災前地形(H17.3)の前浜天端高であるT.P.+3.7mを目標とした。</li> <li>・人工リーフの高さ、幅:海岸部における所要の打ち上げ高(T.P.+3.7m)を確保し、経済性に優れた人工リーフの天端高T.P.-1.5m、天端幅35mとした。</li> <li>・被覆ブロック質量:被覆ブロック質量はプレブナー・ドネリー式よりブロック質量8t型を用いる。しかし、陸側は経済的な断面とするためブロック質量を低減し、4t型を用いる。</li> </ul> </li> <li>●築堤工                     <ul style="list-style-type: none"> <li>・目標打上げ高を満足させるため海岸保全区域内の盛土を行う。</li> </ul> </li> </ul>

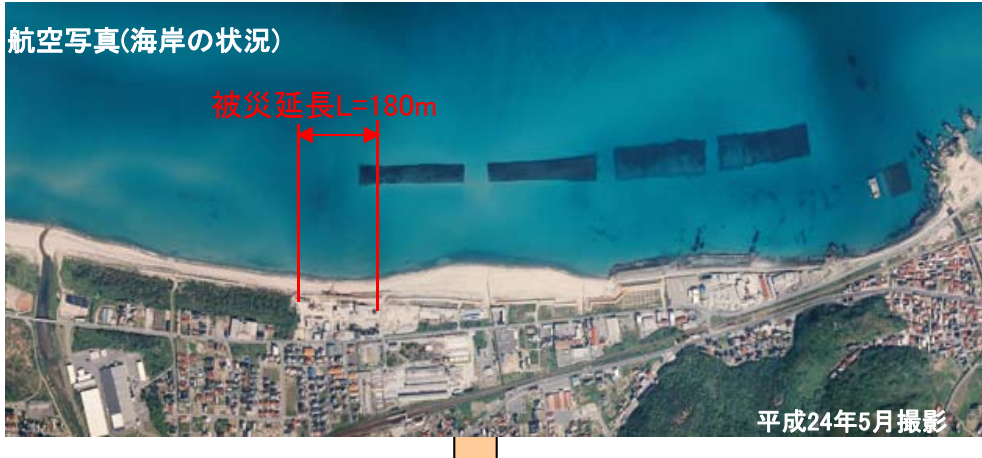
被災後の地形・隣接区域の状況

- ・東側区域は沖合に人工リーフを設置しており、海岸は被災しておらず、海浜も安定している。
- ・この人工リーフの配置等は、長さ240m×2、開口幅60m、幅35mである。
- ・西側区域は天然海浜である。
