平成19年8月豪雨災害

河川災害関連事業

大久川

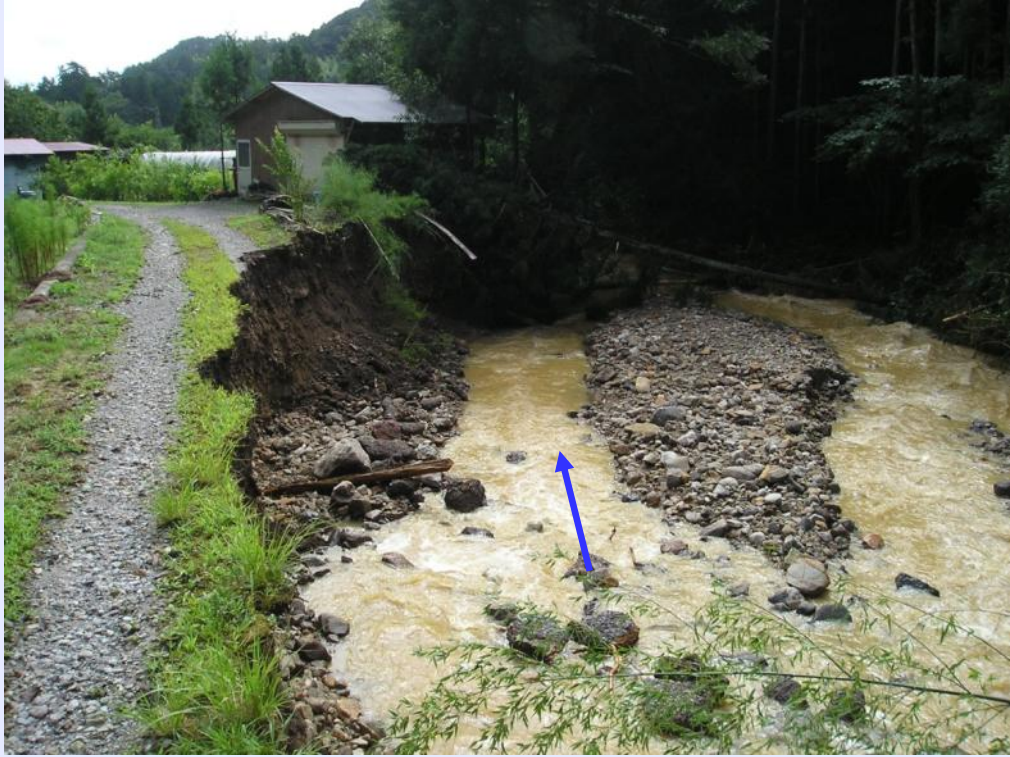
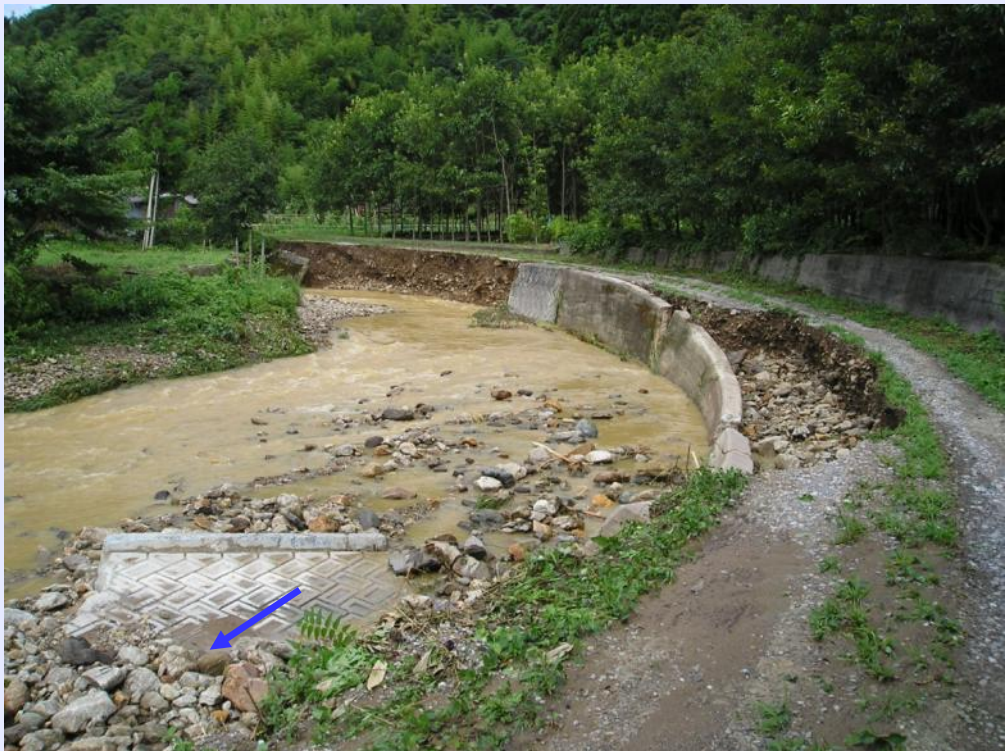
○上流部

大久地区においては、大久川から左右岸とも溢水が発生し、床上浸水16戸、床下浸水14戸の被害のほか、第2次緊急輸送路となっている(主)西郷布施線の通行止めや、避難場所となっている大久小学校への避難路が水没するなど甚大な被害を受けた。

被災状況写真

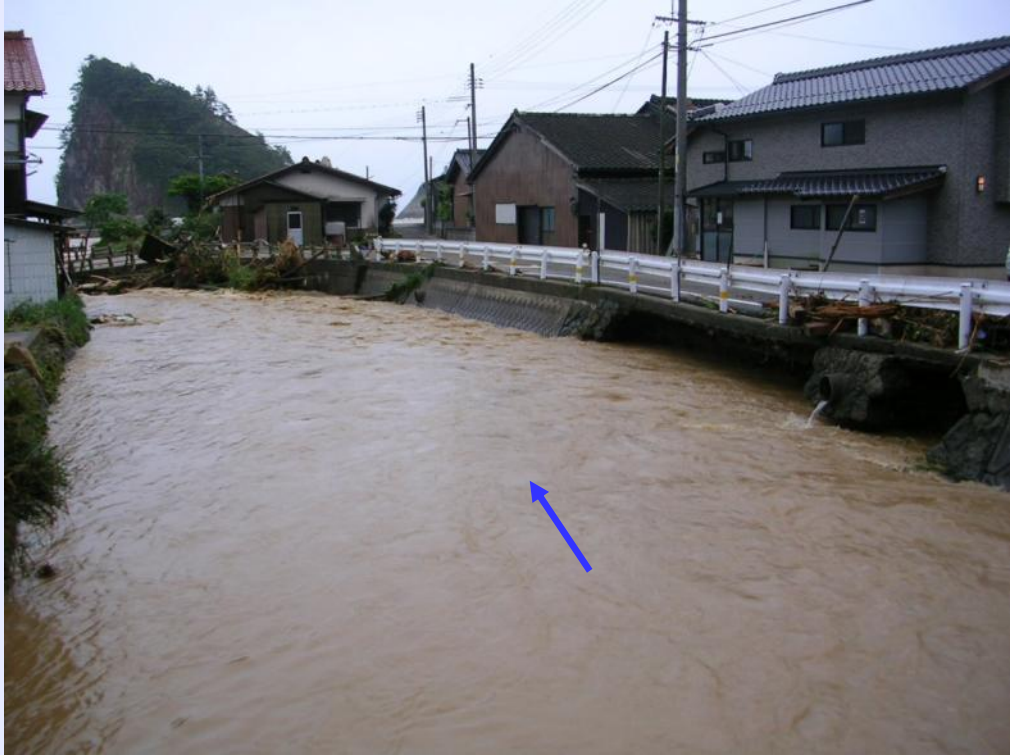
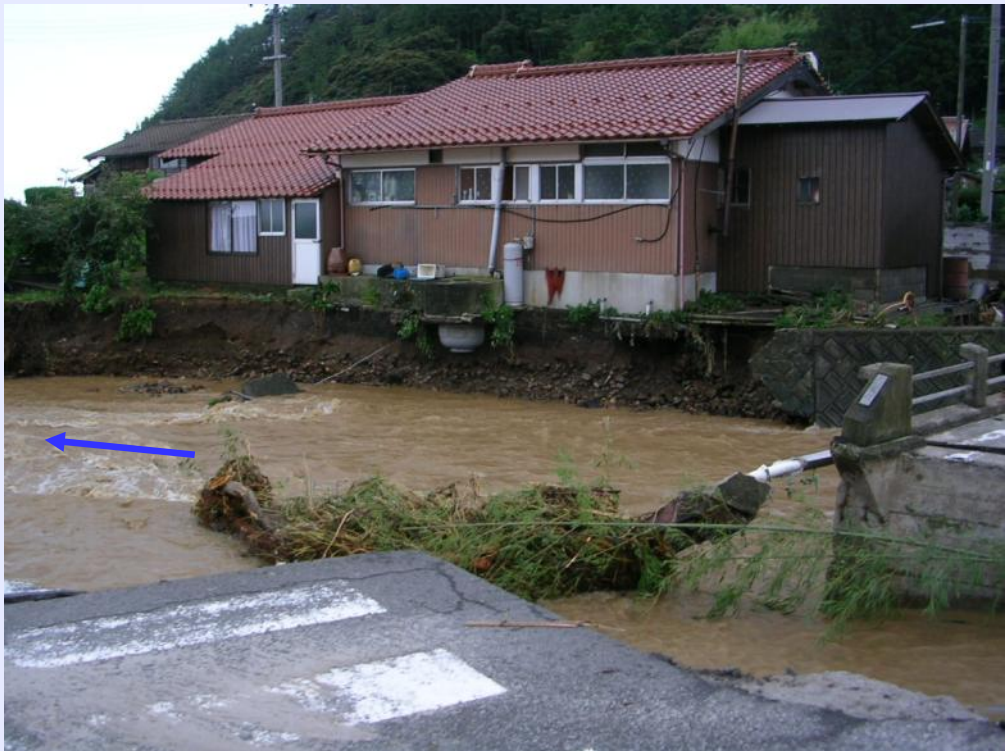
○下流部

被災状況写真

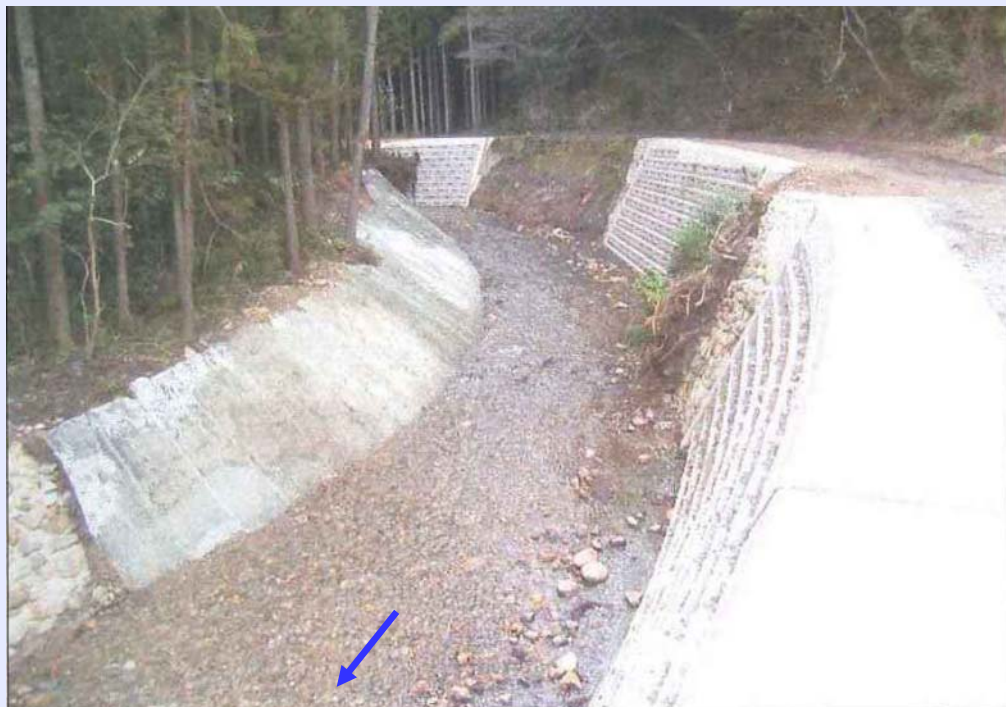
○上流部

完成写真

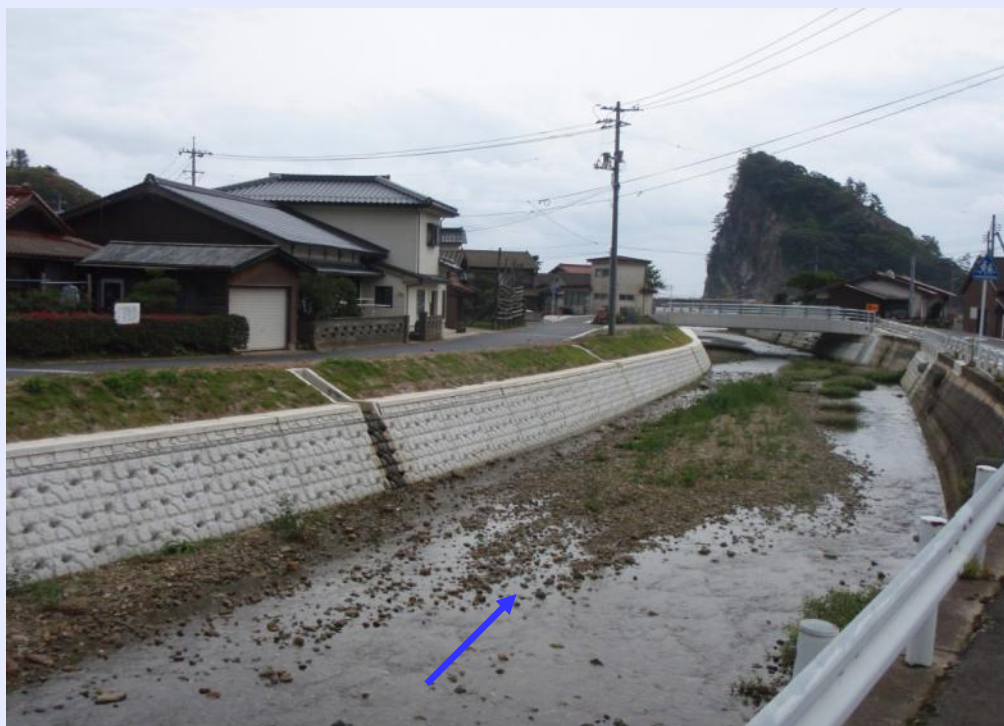
○下流部

完成写真
