# 都治川における出水の記録

# 波積ダム

# 都治川 治水ダム建設事業 波積ダム

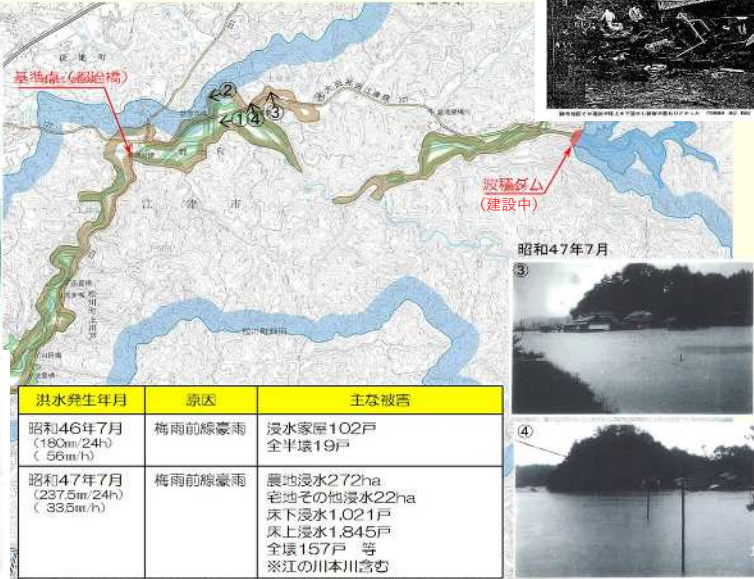
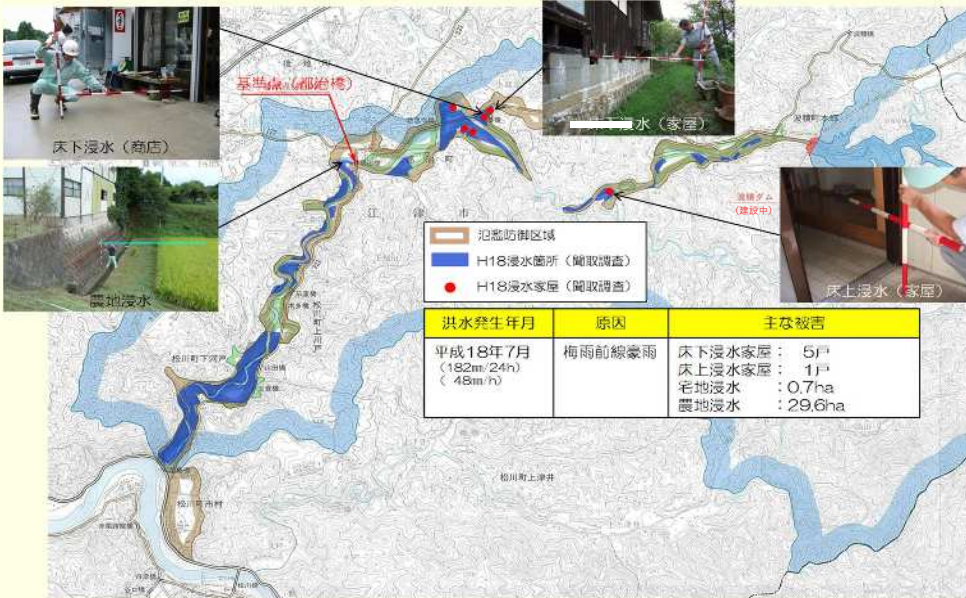
昭和46年洪水、昭和47年洪水の状況

洪水発生年月	原因	主な被害
昭和46年7月 (180mm/24h) (56mm/h)	梅雨前線豪雨	浸水家屋102戸 全半壊19戸
昭和47年7月 (237.5mm/24h) (33.5mm/h)	梅雨前線豪雨	農地浸水272ha 宅地その他浸水22ha 床下浸水1,021戸 床上浸水1,845戸 全壊157戸等 ※江の川本川含む

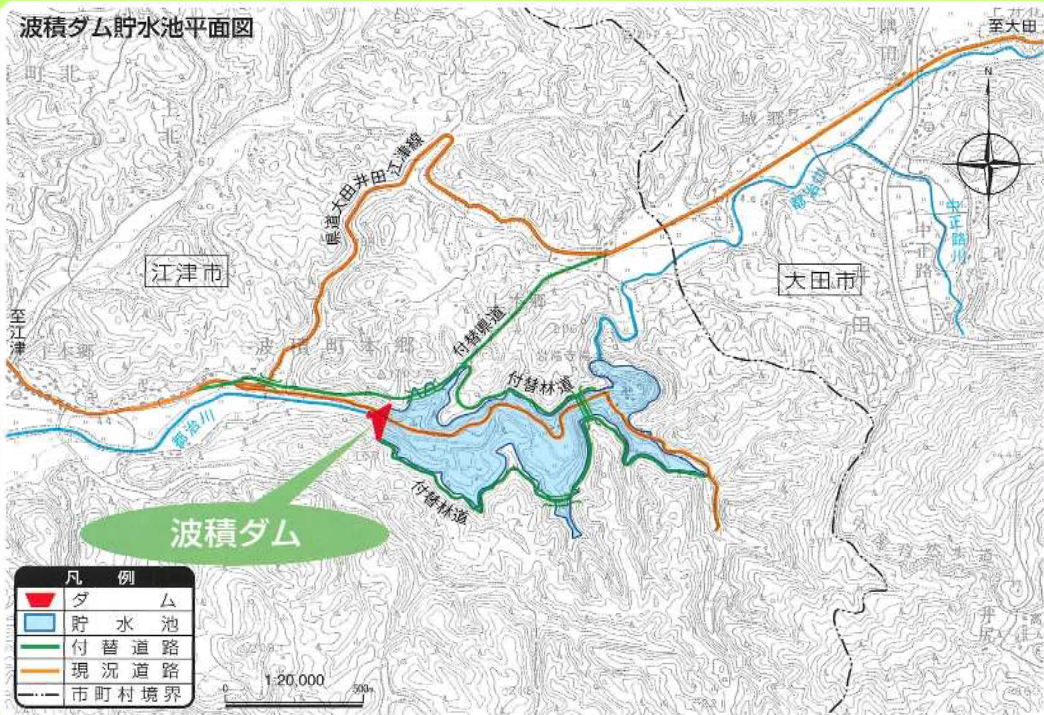
河川名	江の川水系(一級)都治川
型式	重力式コンクリート
流域面積	13.5Km²
湛水面積	0.237Km²
ダムの高さ	48.2m
ダムの長さ	126.0m
ダムの体積	67,280m³ (減勢工含む)

放流設備	常用洪水吐	オリフィスによる自然調節 幅1.3m×高さ1.3m×1門
	非常用洪水吐	クレスト自由越流 幅10.0m×高さ2.5m×1門 幅11.5m×高さ2.5m×4門
	低水放流管	口径800mm 1条
洪水調節方法	自然調節
