### 3 昭和39年災害

#### (1) 気象状況

## (2) 被害状況

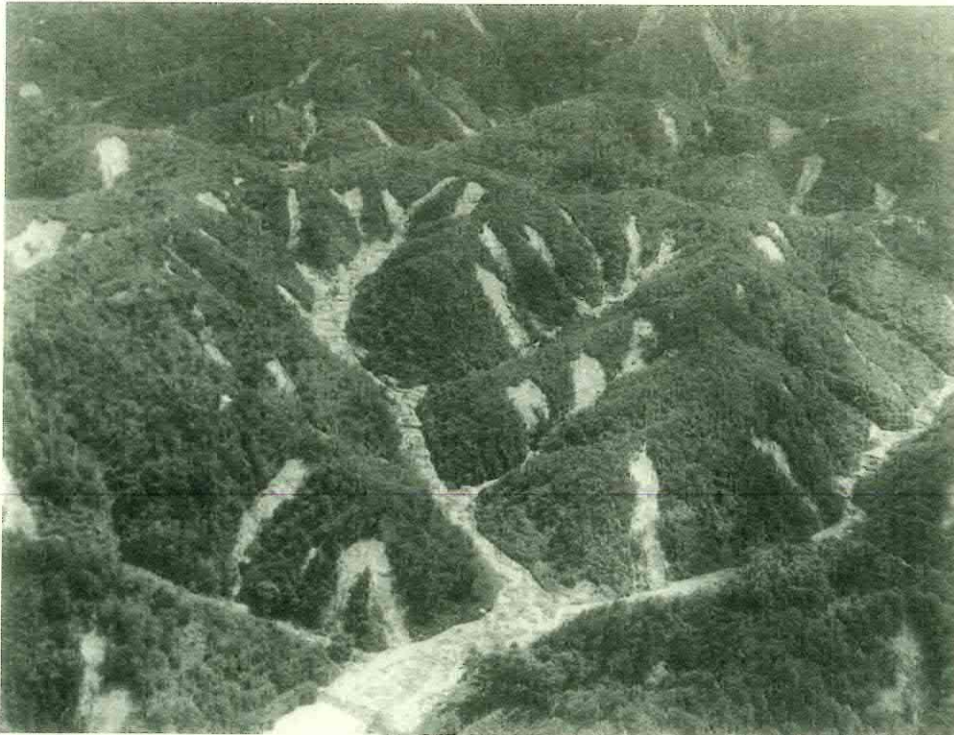
出雲市所原の山崩れ（出雲市）

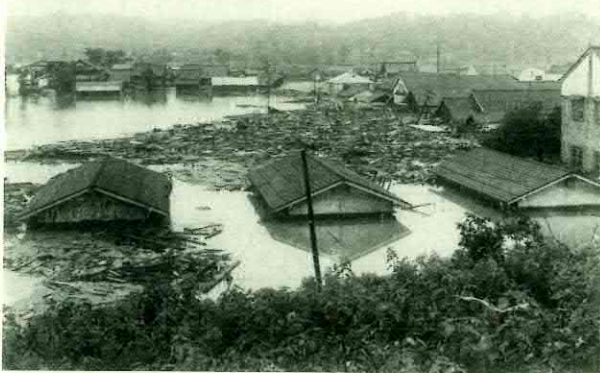
赤川の堤防決壊で水没した加茂町（大原郡加茂町）

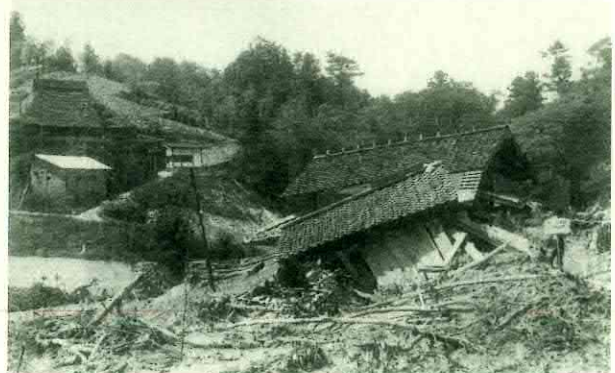
山崩れに襲われた家屋（大原郡加茂町）
