6 昭和63年災害

(1) 気象状況

(2) 被害状況

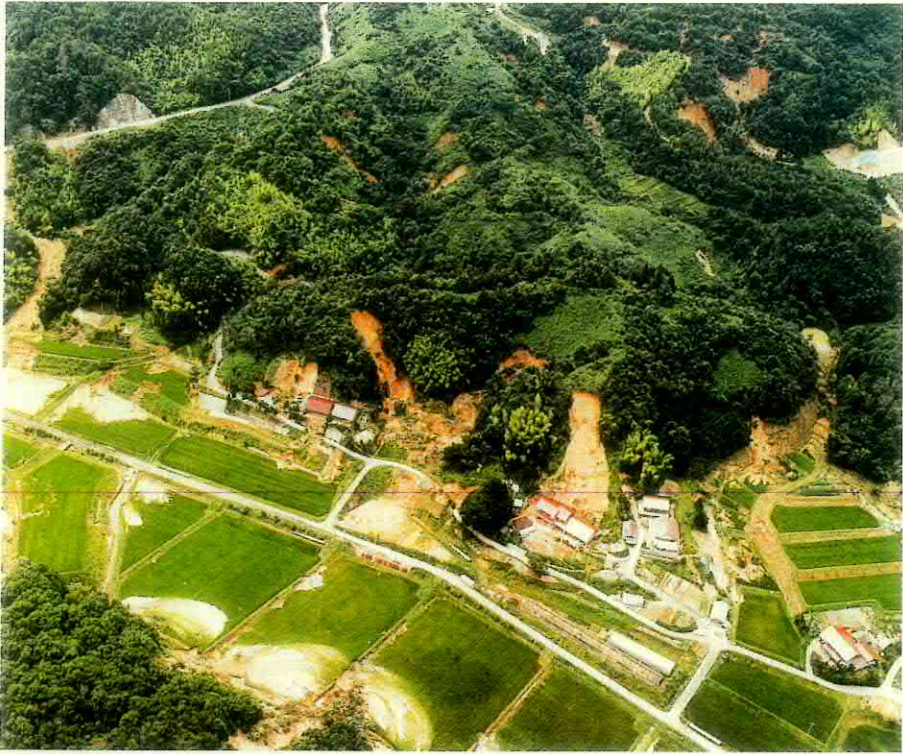
各所で山腹崩壊が発生

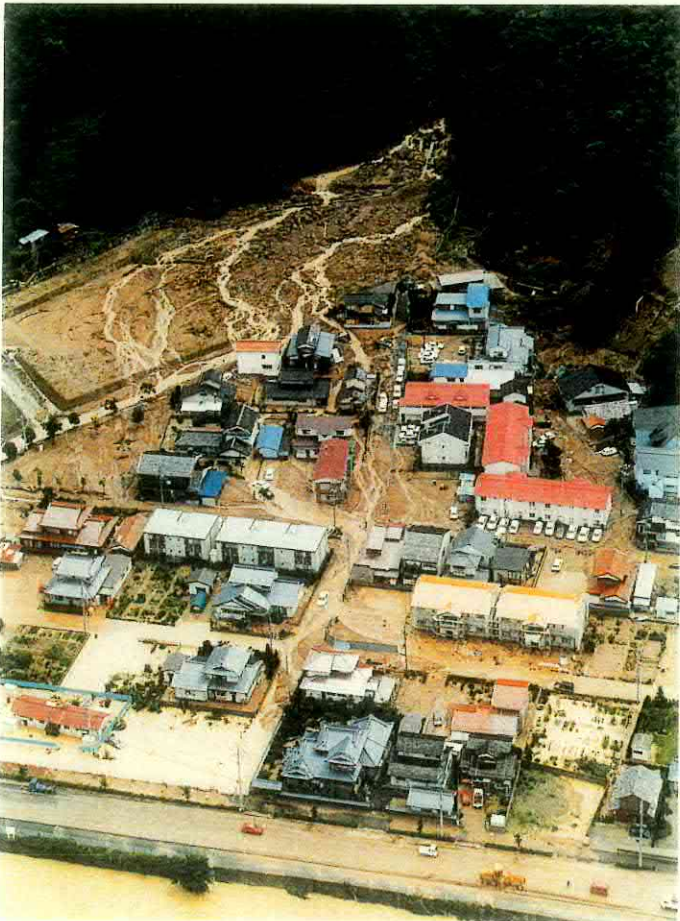
土石流に襲われた相生町（浜田市）

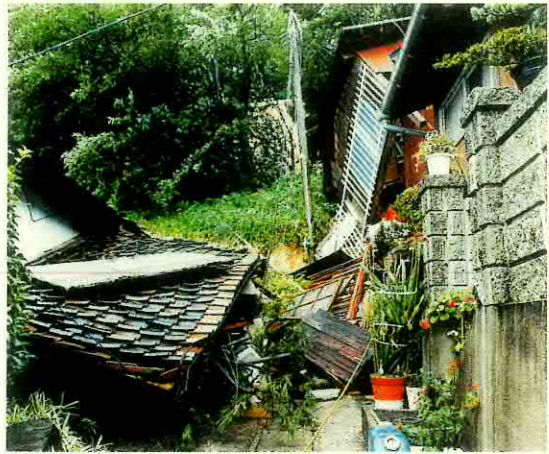
裏山の崩壊により全壊した家屋（浜田市）

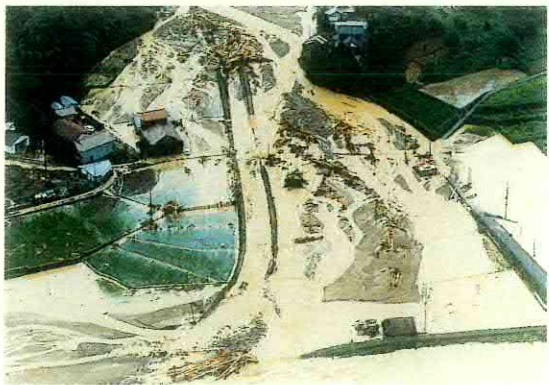
堤防決壊に加えて土石流が発生（浜田市）

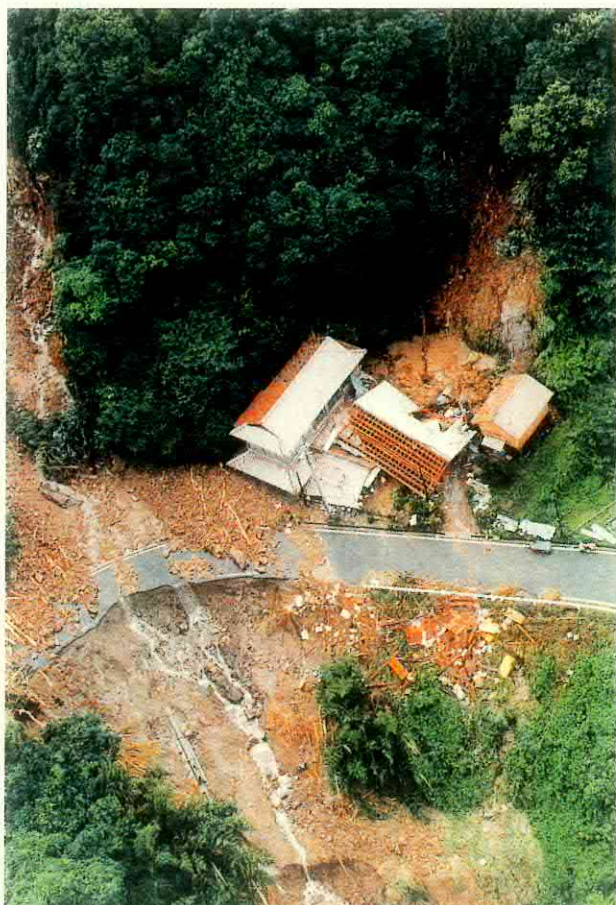
土砂により破損した道路と家屋（浜田市）

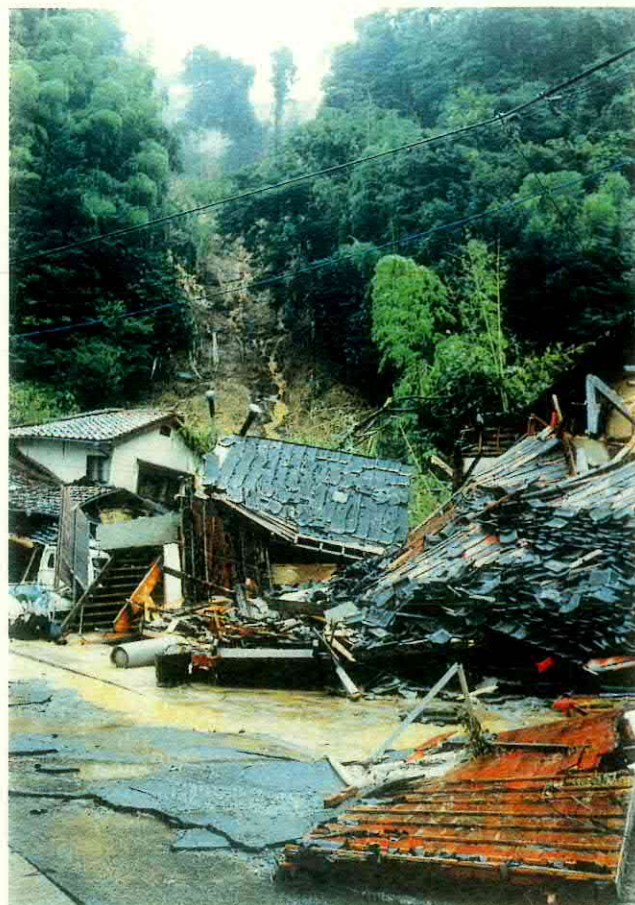
全壊した家屋（浜田市）
