松江市街地の出水状況

斐伊川水系神戸川の出水状況

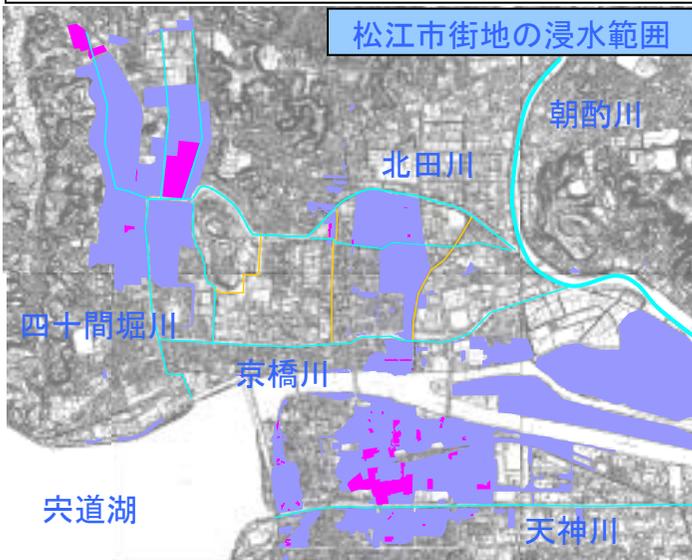
松江市街地の浸水範囲

斐伊川では、7月15日23:00から22日17:00までに総雨量378mm（斐伊川流域平均）を記録しました。斐伊川下流部に位置する宍道湖では、斐伊川上流部や松江市内周辺で降った雨の影響で、松江水位観測所（国）で最高1.96m（計画高水位2.50m）まで水位が上昇しました。宍道湖水位の上昇や松江市街地を流れる河川の内水氾濫により、松江市では約629ha（農地 約414ha、市街地 約215ha）が浸水しました。

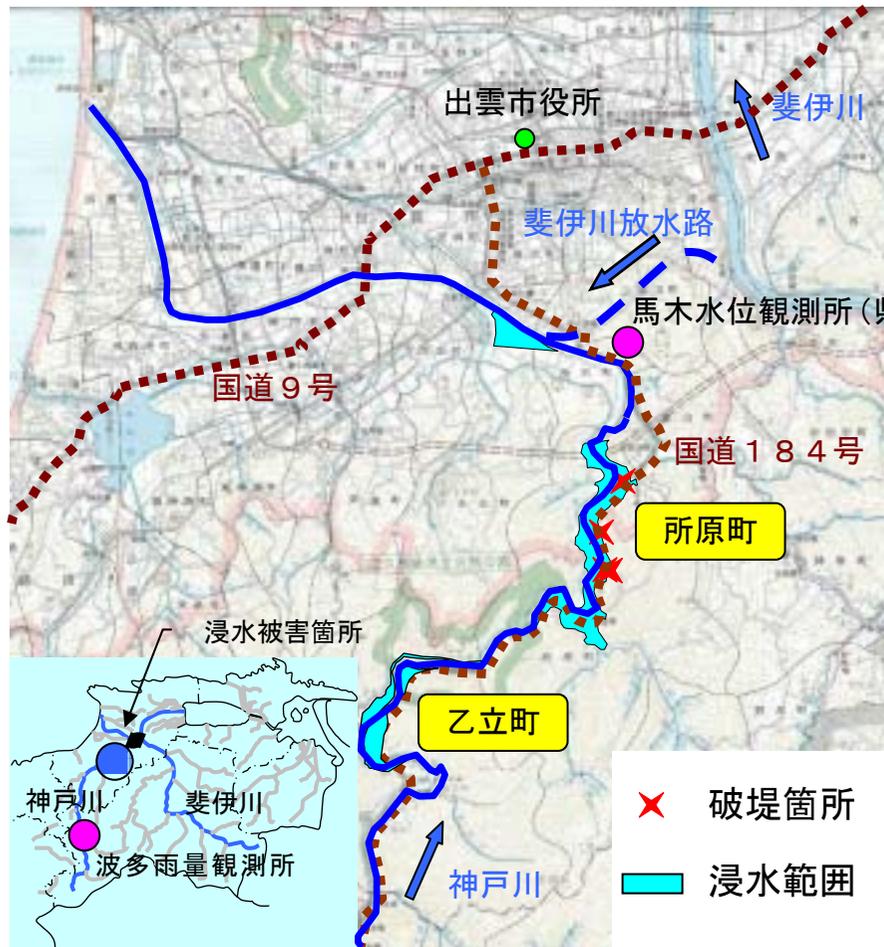
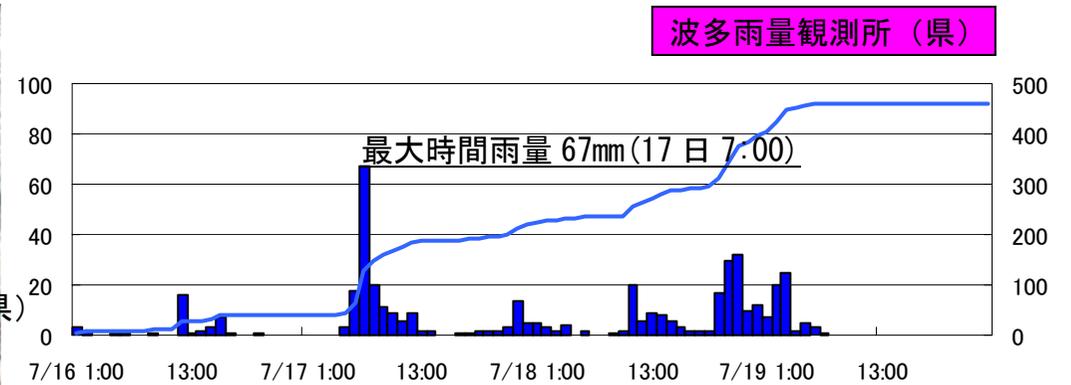
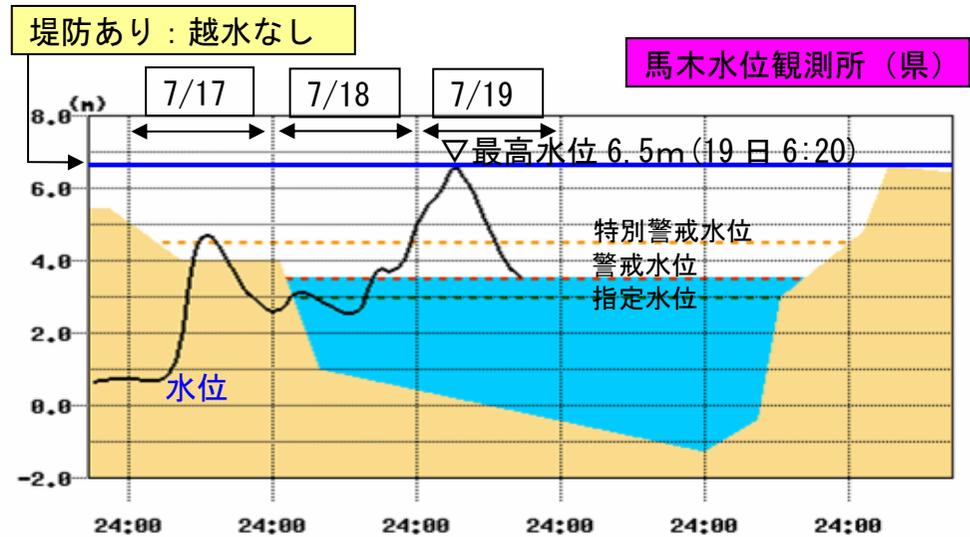
神戸川流域では、7月16日から19日にかけて総雨量460mm、最大時間雨量67mm（波多雨量観測所（県）17日7:00）の雨を記録しました。この豪雨により、神戸川の水位は18日の夜から再上昇し、神戸川中流部で堤防を越流すると共に19日に堤防が破堤したため、所原町で浸水面積105.9ha、浸水家屋115戸、乙立町で浸水面積26.9ha、浸水家屋49戸の甚大な被害が生じました。

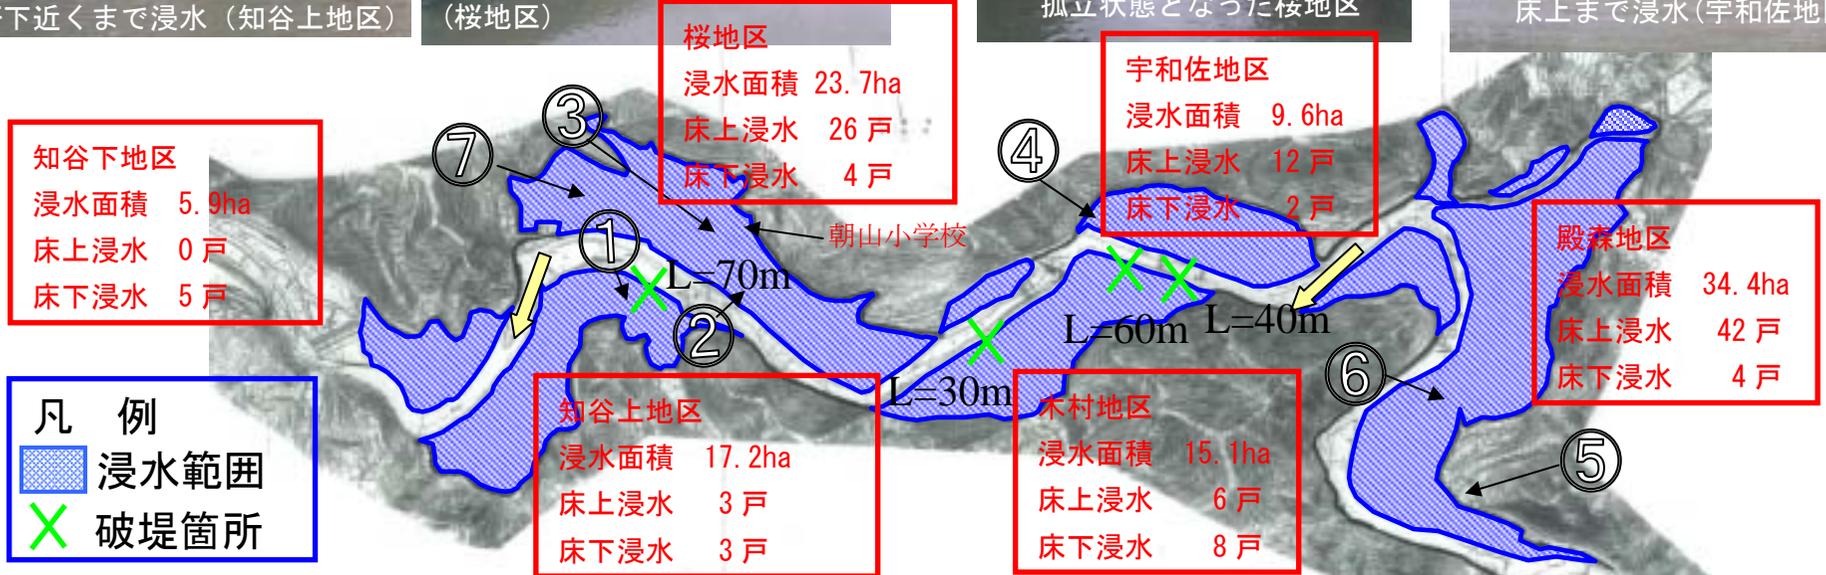
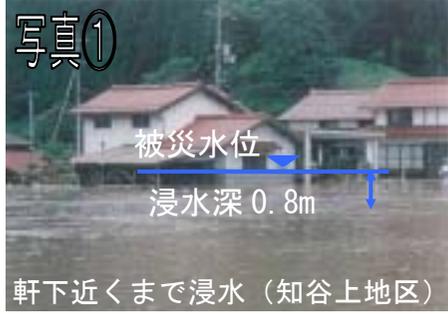
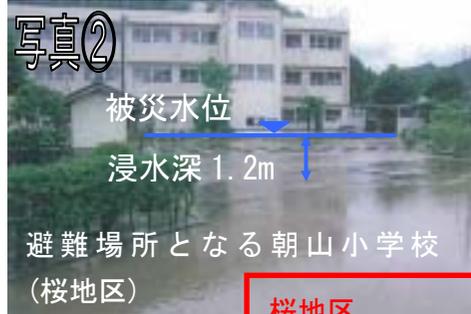
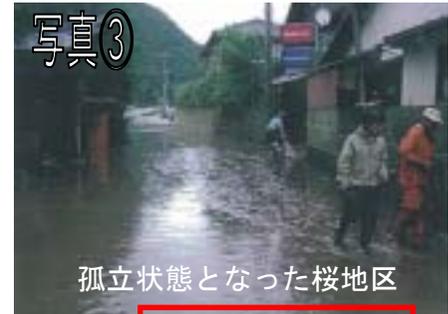
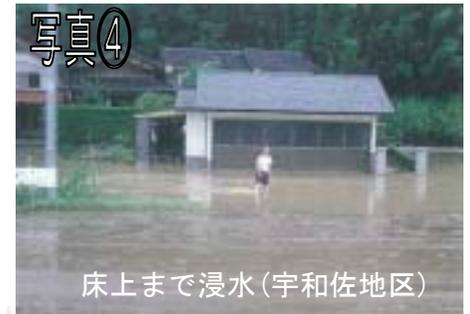
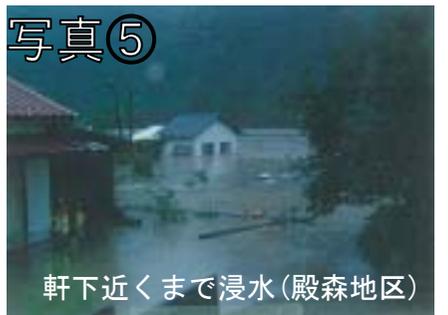
斐伊川水系神戸川 出雲市所原町地内の出水状況

出雲市朝山地区	避難勧告 180世帯 612人
所原町地内	浸水面積 105.9ha
	浸水家屋 115戸
	(床上89戸 床下26戸)

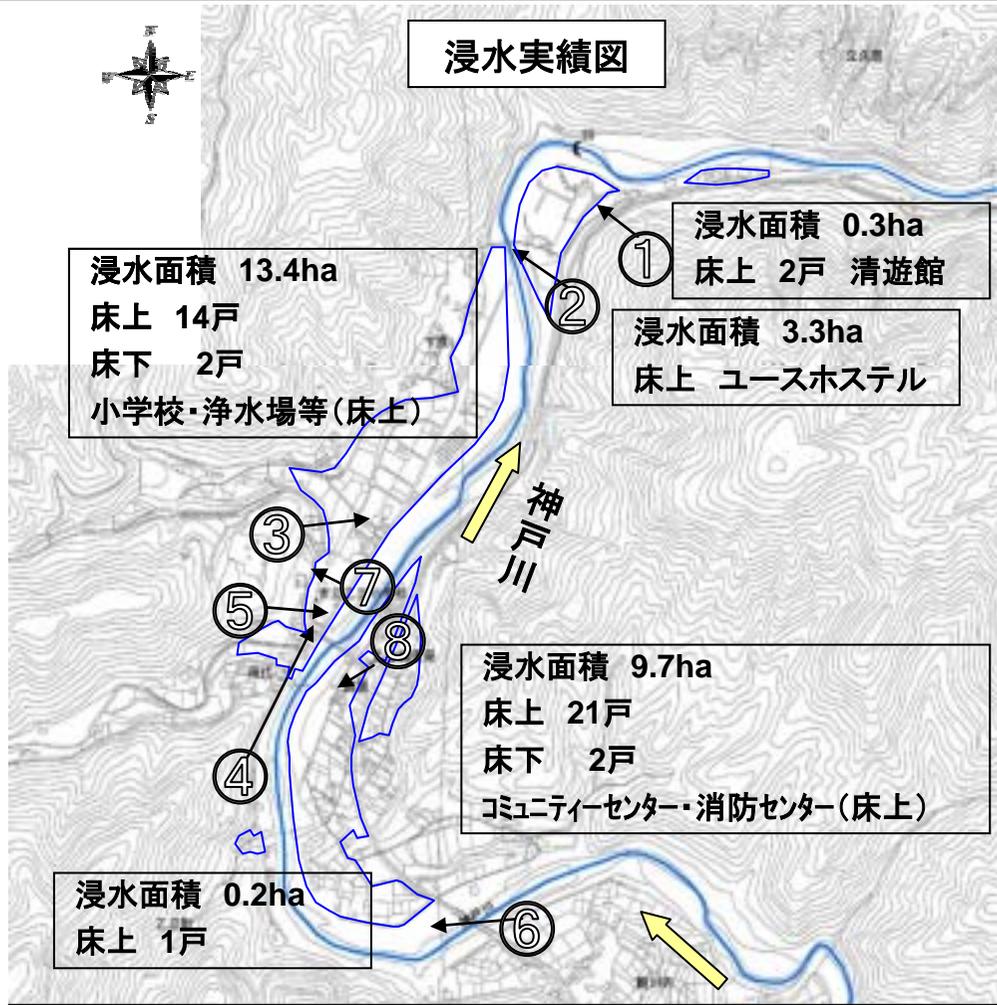
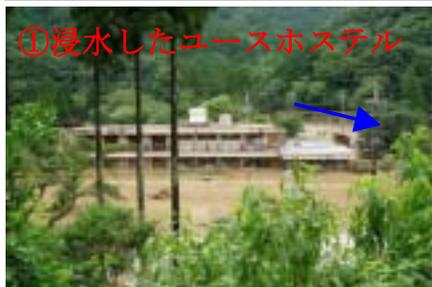
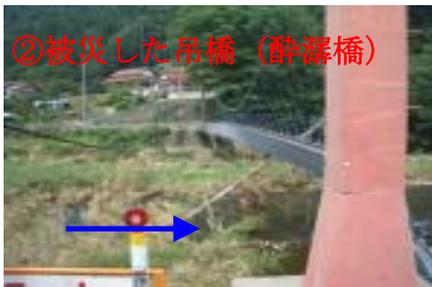
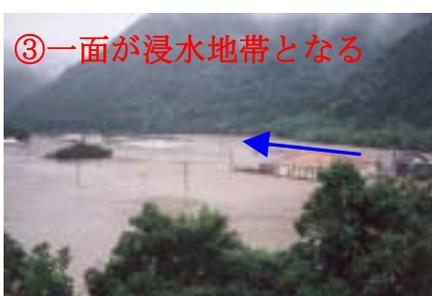
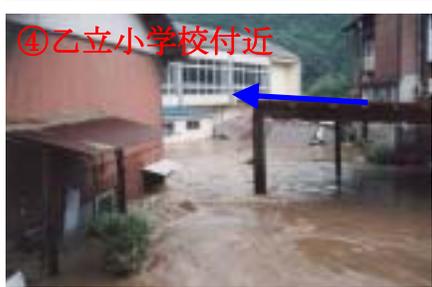
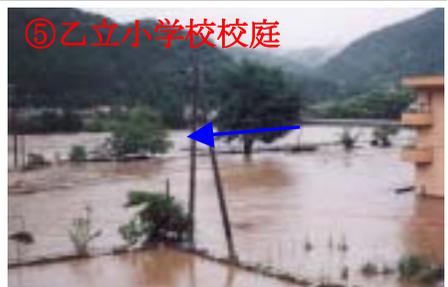
斐伊川水系神戸川 出雲市乙立町地内の出水状況

○ 浸水被害面積 26.9ha (農地18.2ha, 宅地8.1ha, その他0.6ha)
 ○ 家屋浸水被害 42戸 (床上38戸, 床下4戸)
 ○ 公共施設等 7戸 (床上7戸 小学校、水道浄水場)
