平成30年7月豪雨

島根県土木部河川課

3. 江の川支川の浸水および被害状況

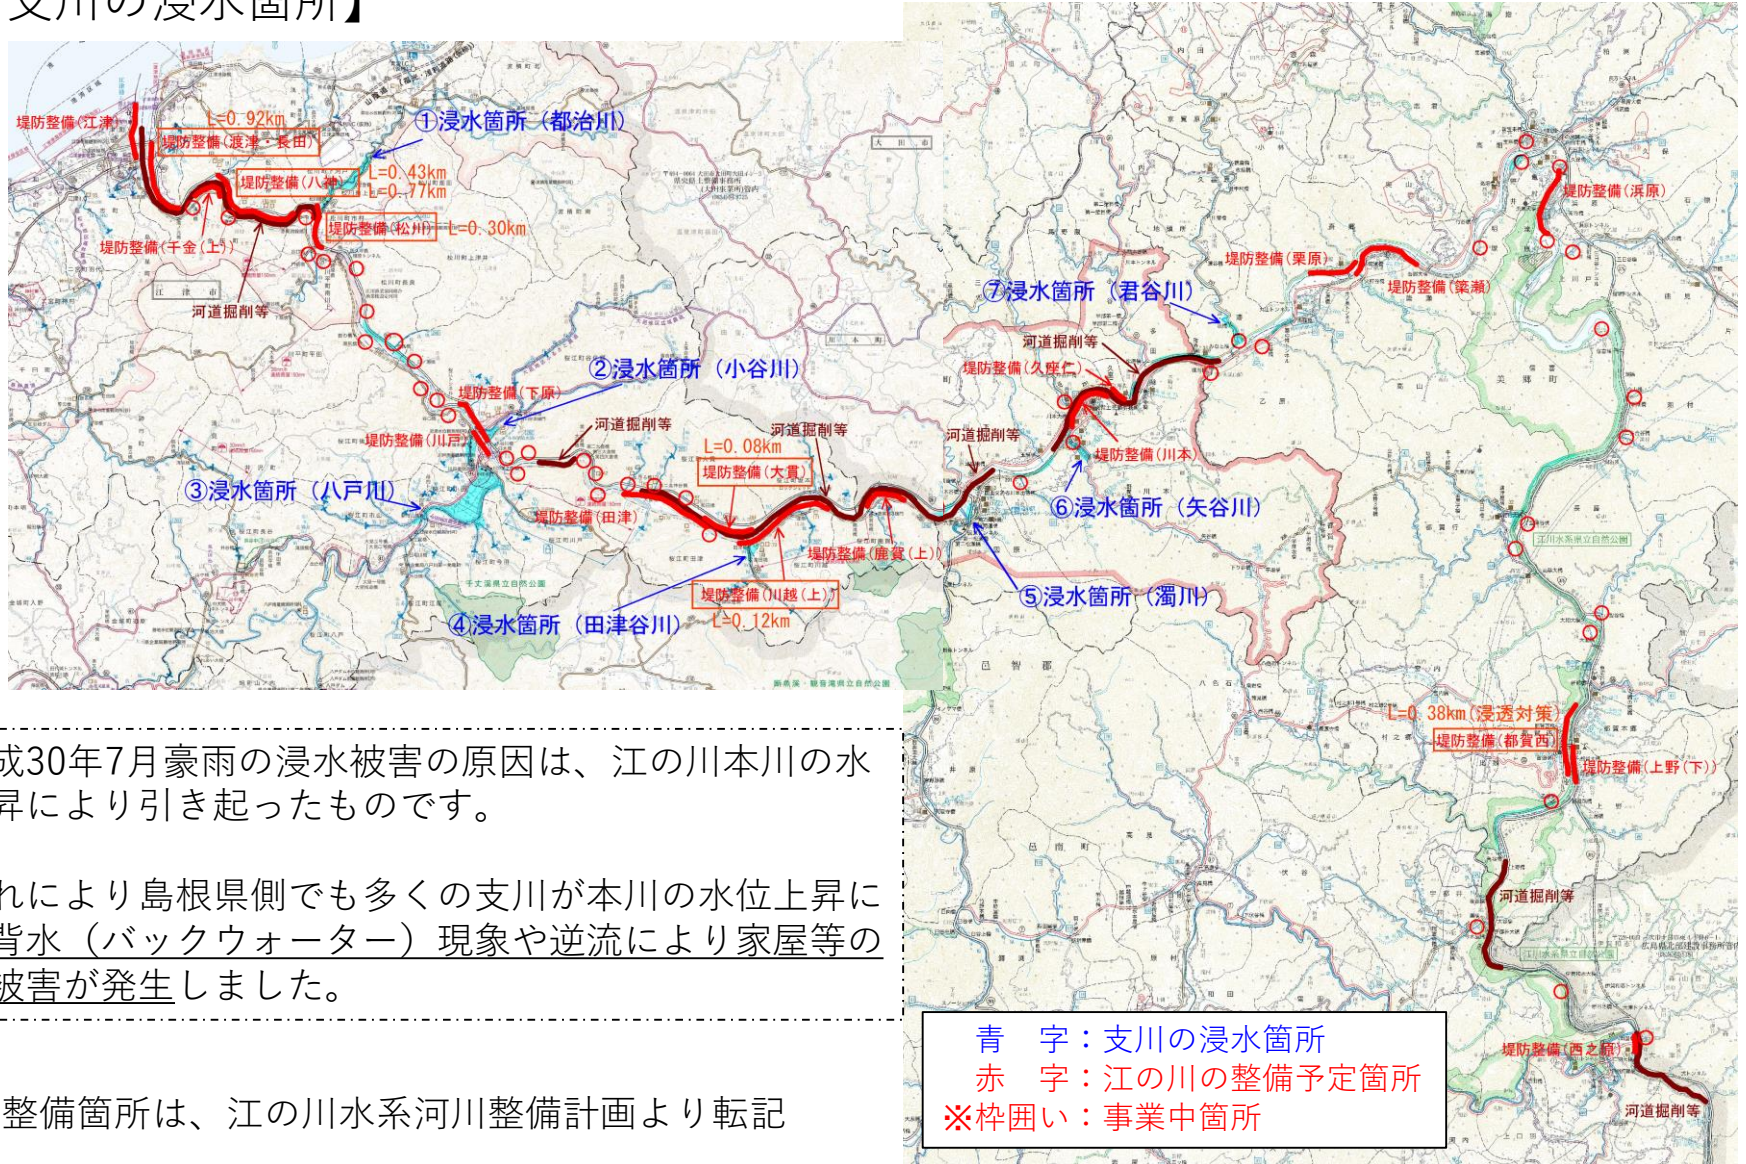
【江の川支川の浸水箇所】

平成30年7月豪雨の浸水被害の原因は、江の川本川の水位上昇により引き起ったものです。

これにより島根県側でも多くの支川が本川の水位上昇に伴う背水（バックウォーター）現象や逆流により家屋等の浸水被害が発生しました。

青 字：支川の浸水箇所
赤 字：江の川の整備予定箇所
※枠囲い：事業中箇所

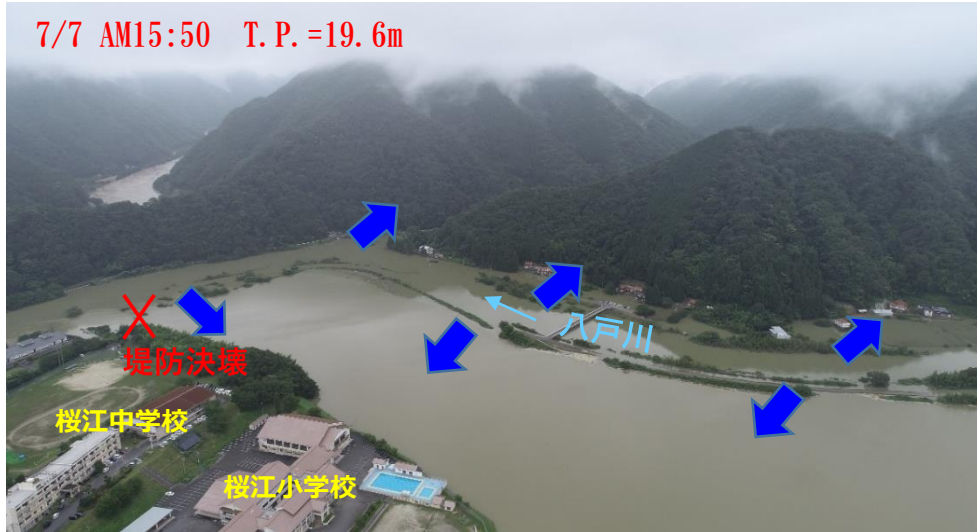
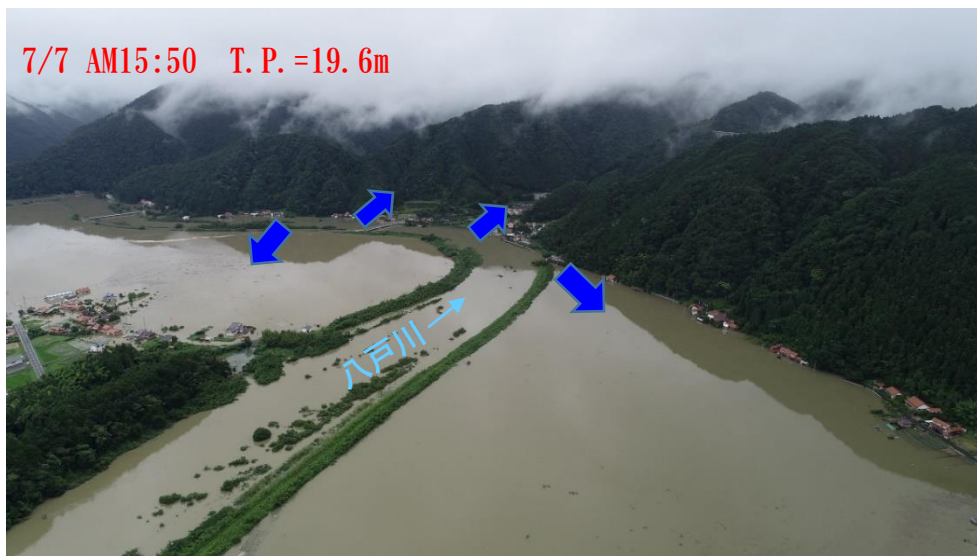
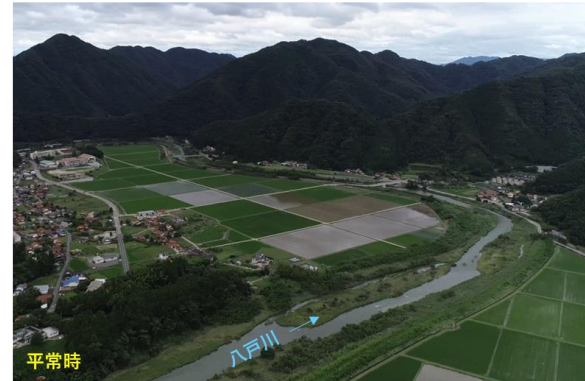
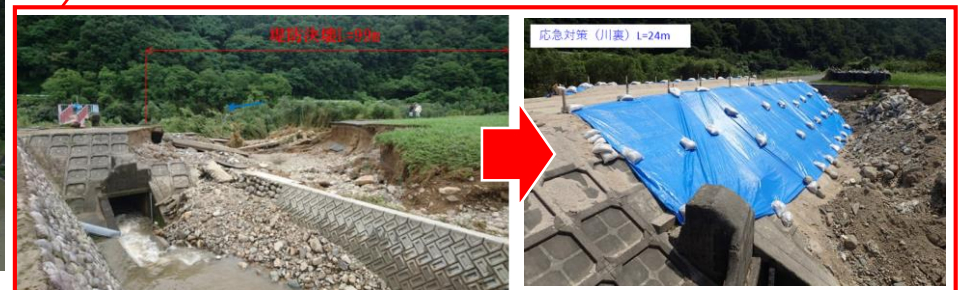
【八戸川：堤防決壊および越水】

【家屋被害】
床上浸水：43戸
床下浸水：14戸

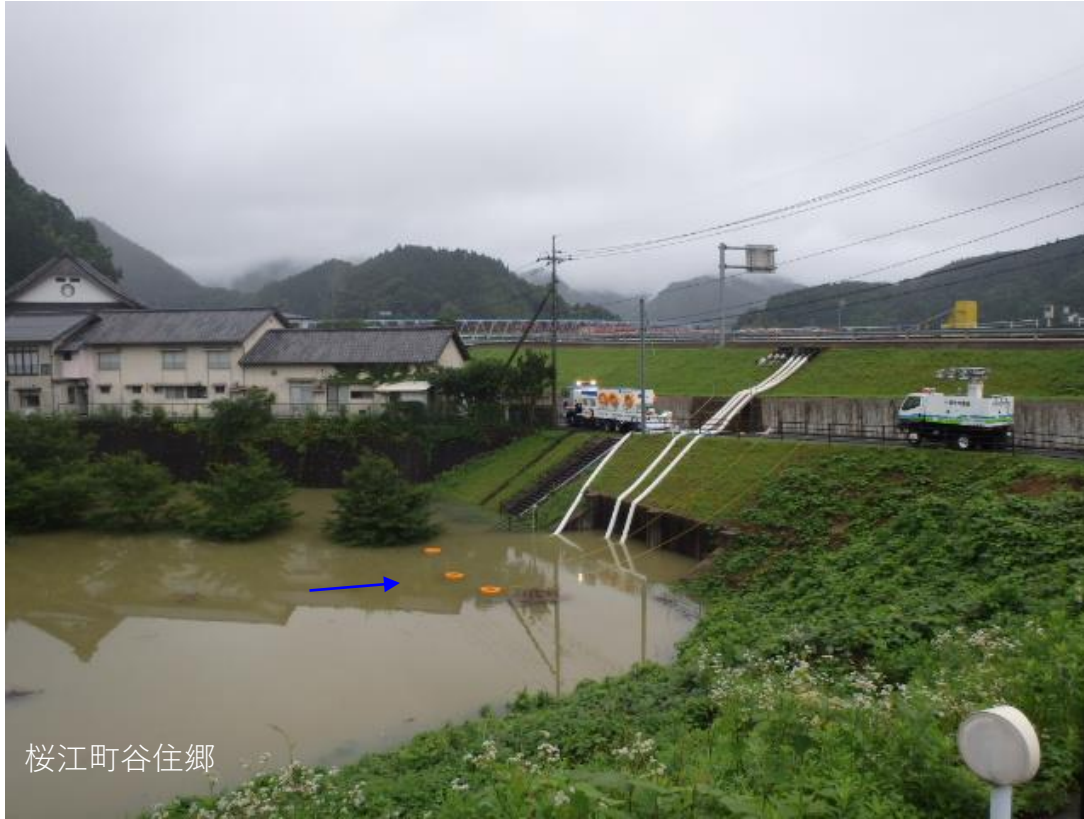
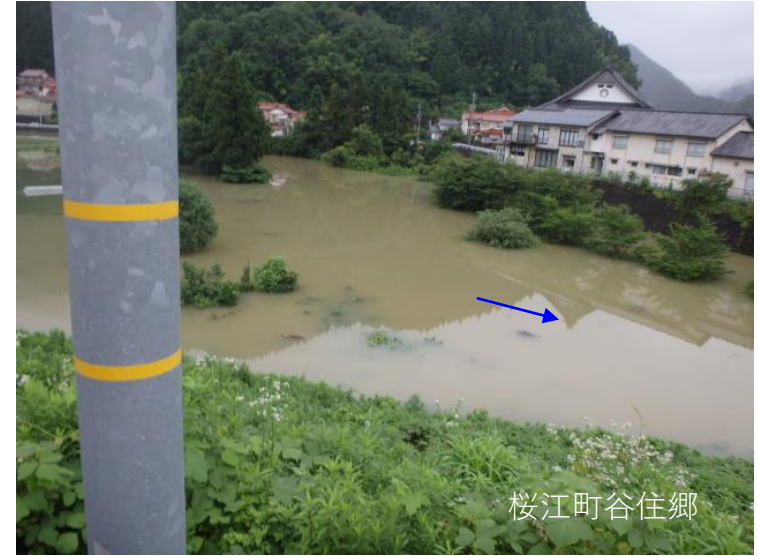
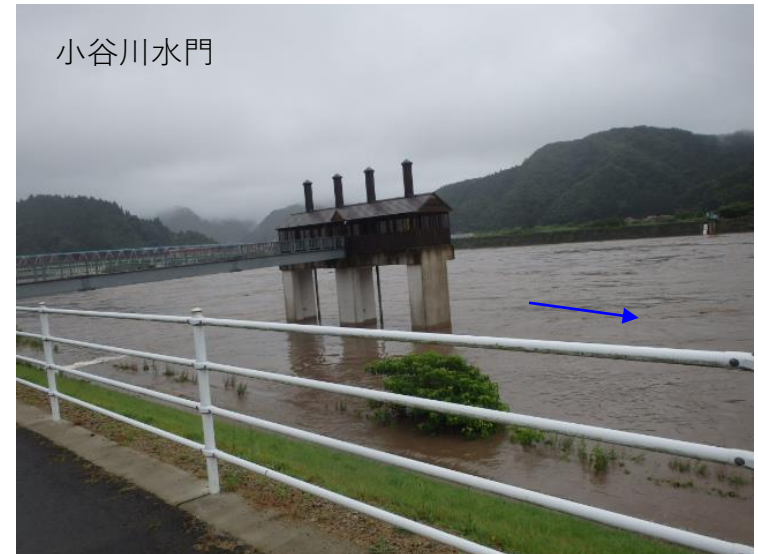
【小谷川】

小谷川トンネル放水路及び江の川の堤防整備の効果により、家屋浸水被害を防ぐことが出来ましたが、農地の一部は内水により浸水しました。

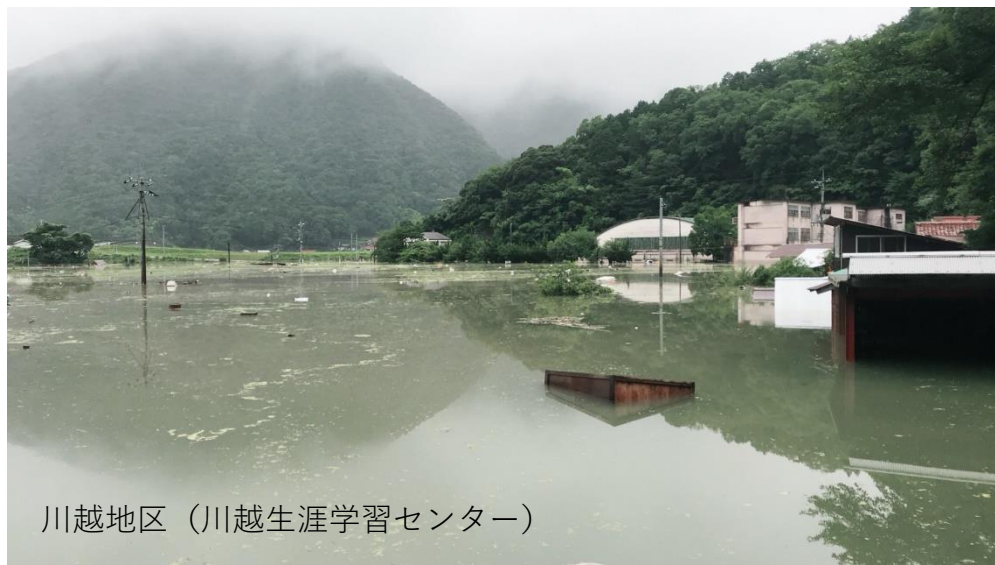
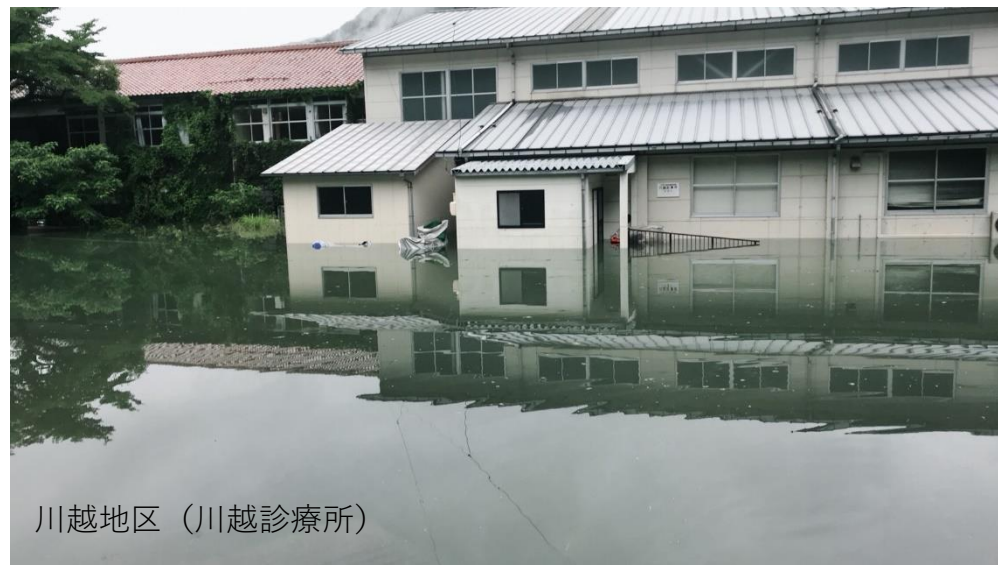
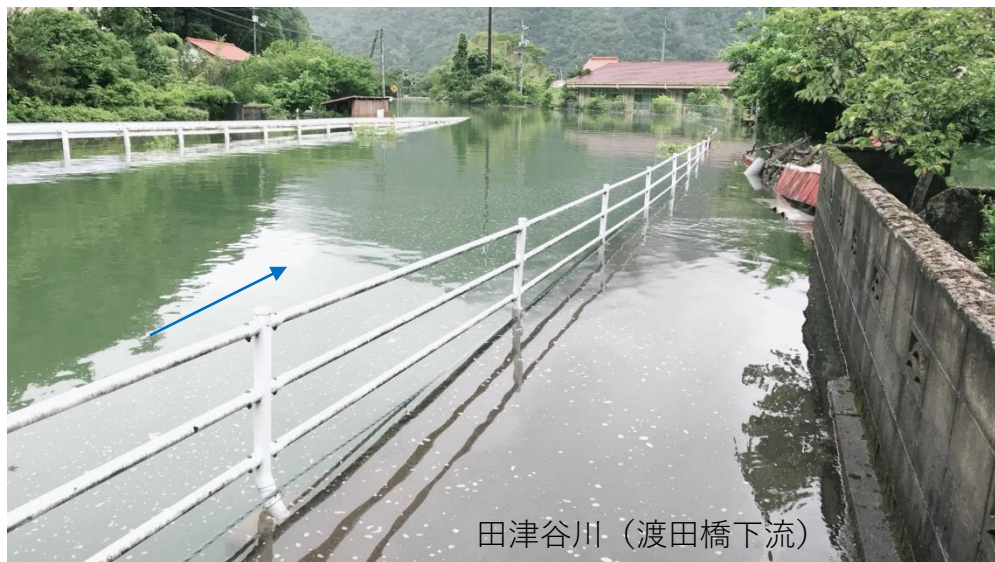
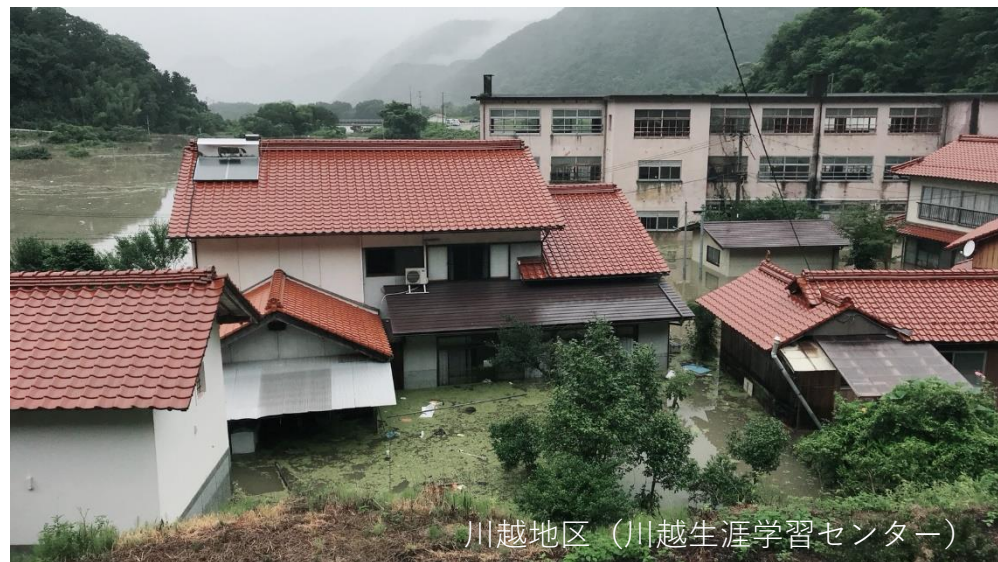
【田津谷川】

(家屋被害) 床上浸水：10戸、床下浸水：5戸

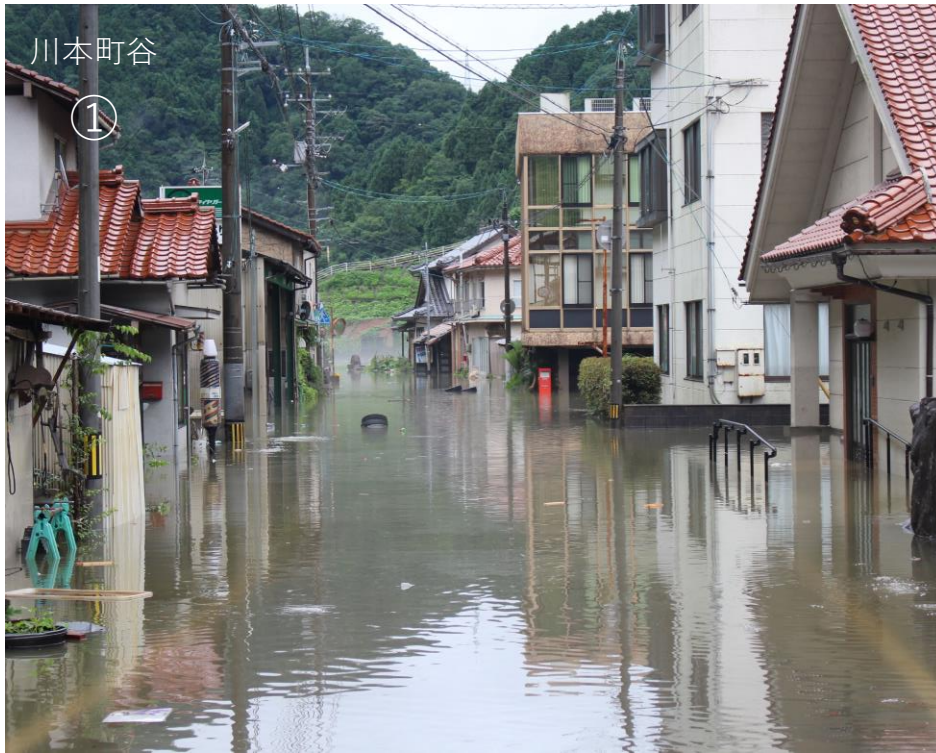
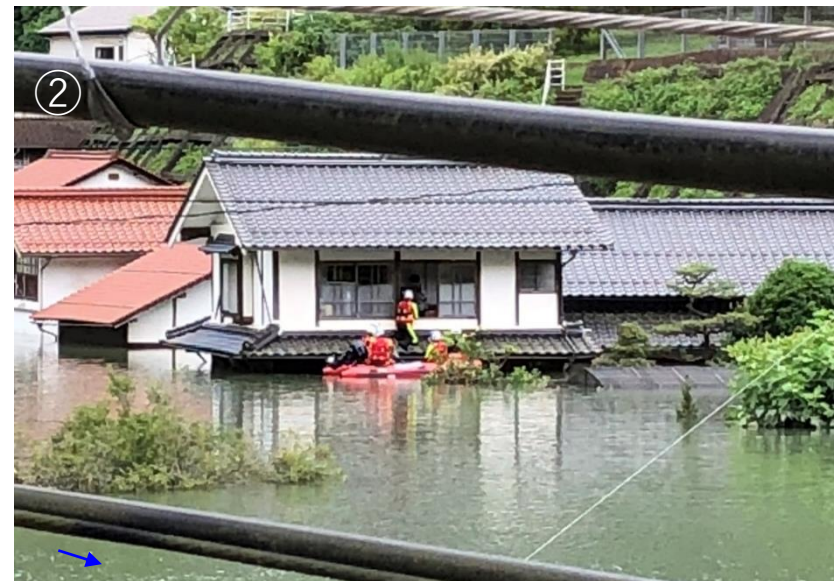
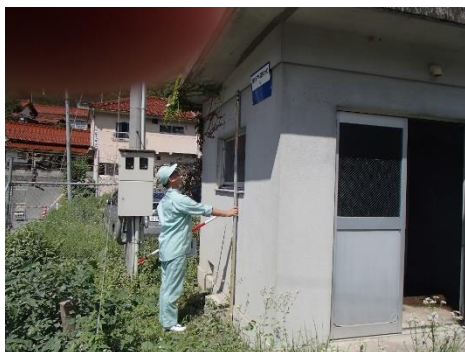
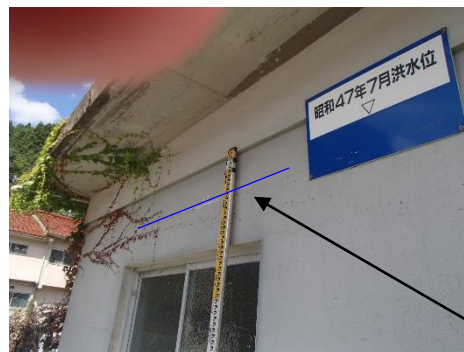
【川本町谷地区：矢谷川】

床上浸水：38世帯 床下浸水：4世帯
* 事業所、公営住宅を除く

今回の痕跡水位（昭和47年水害に匹敵）

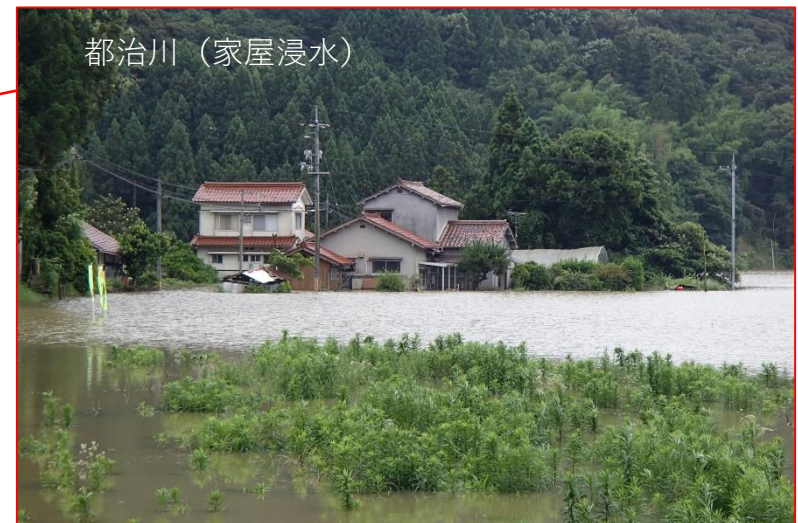
都治川（家屋浸水）

【家屋被害】 床上浸水：1戸、床下浸水：5戸

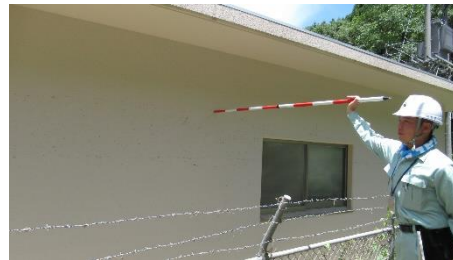
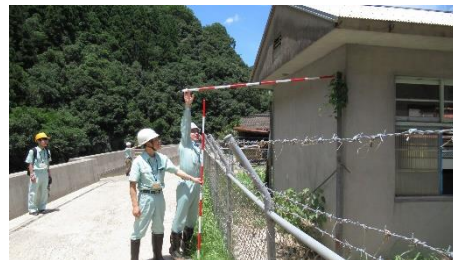
洪水痕跡調査

床上浸水：10戸

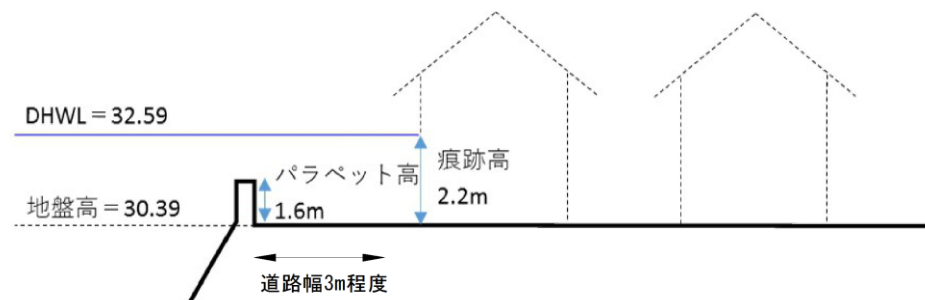
■イメージ図

※パラペットは元々0.8mで整備されていたが、平成22年に0.8m嵩上げしており、パラペット構造としては限界の高さとなっている
