落石の原因と対策について

平成 28 年 7 月 29 日

落石事故再発防止検討委員会

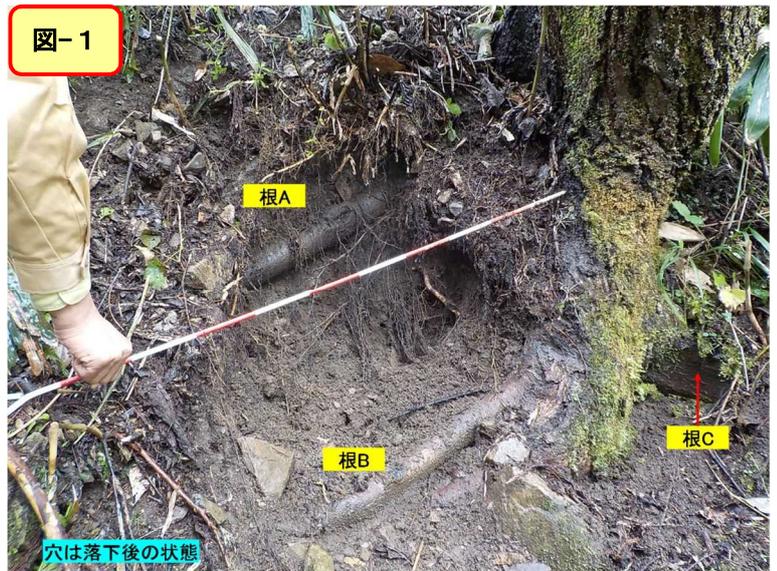
図-1 は岩塊があったと思われる位置を正面から写した写真で、ここにはオニグルミの根（根 A, B）がはっていた。

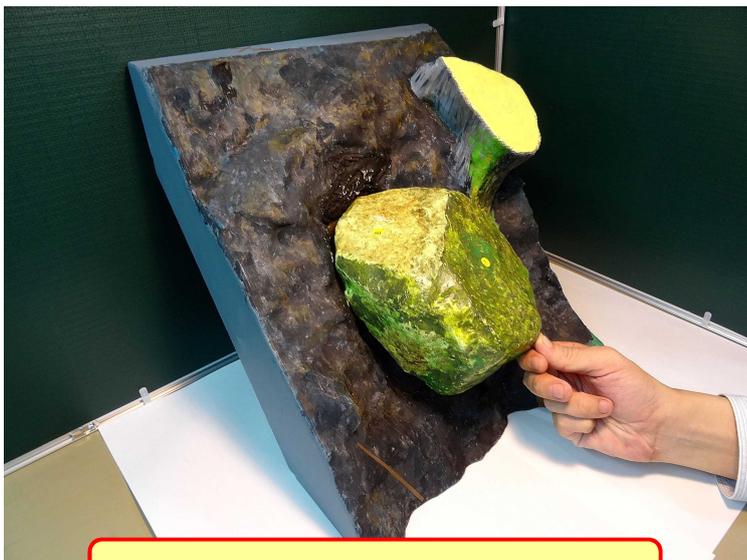
図-4 くぼみと落下岩塊の組み合わせ

くぼみの地形と落下岩塊の模型を組み合わせると、図-4 の配置の時にくぼみの形状と落石岩塊がほぼ一致することが判明した。

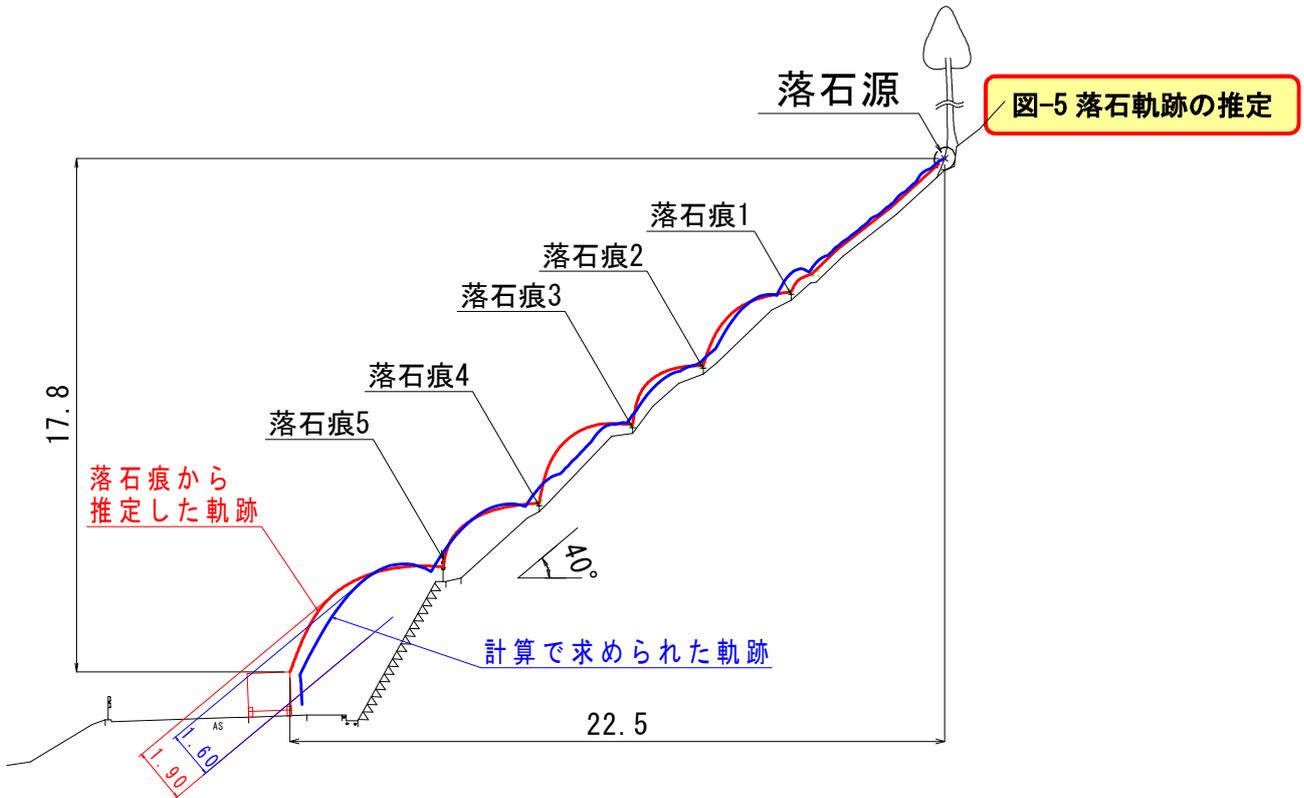
図-5 はくぼみの位置を落石源と仮定して、落下の軌跡を推定し図示したものである。赤線は現地の落石痕と車の位置関係をもとに落石の軌跡を推定したものである。青線はくぼみの位置から落下した岩塊を自由落下させた場合に計算上求められた軌跡である。この2つの軌跡は概ね一致した。

よって形状及び落石軌跡の検証から、くぼみの位置を落石源と判断することが妥当であると推定される。

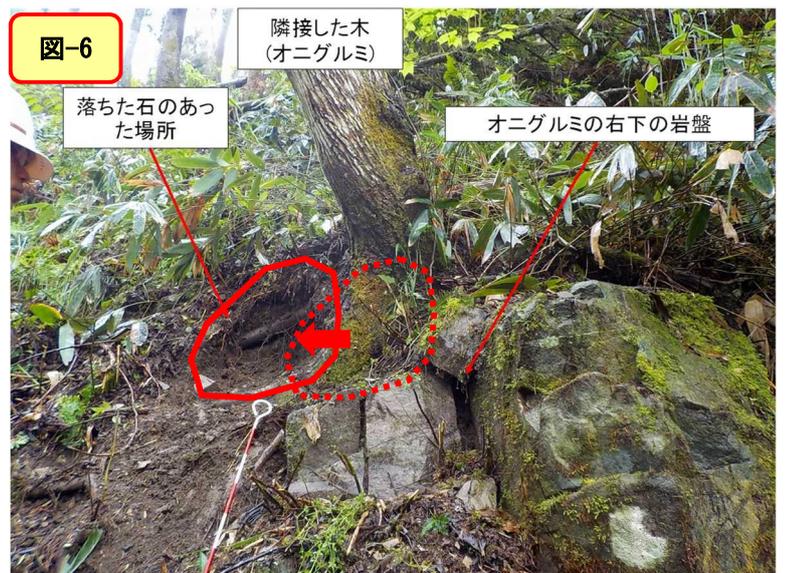
現地のオニグルミの幹直径は45cmであるが、文献から平成12年に調査した時点では、幹直径が約20cmであったと推定される。

図-6の赤線は落下した岩塊があったと想定される位置を示しているが、右側にあるオニグルミの成長を考慮すると、赤破線位置から移動したものと推定され、木の幹や根の成長が岩塊を押し出すことにより、不安定化を招いたものと考えられる。

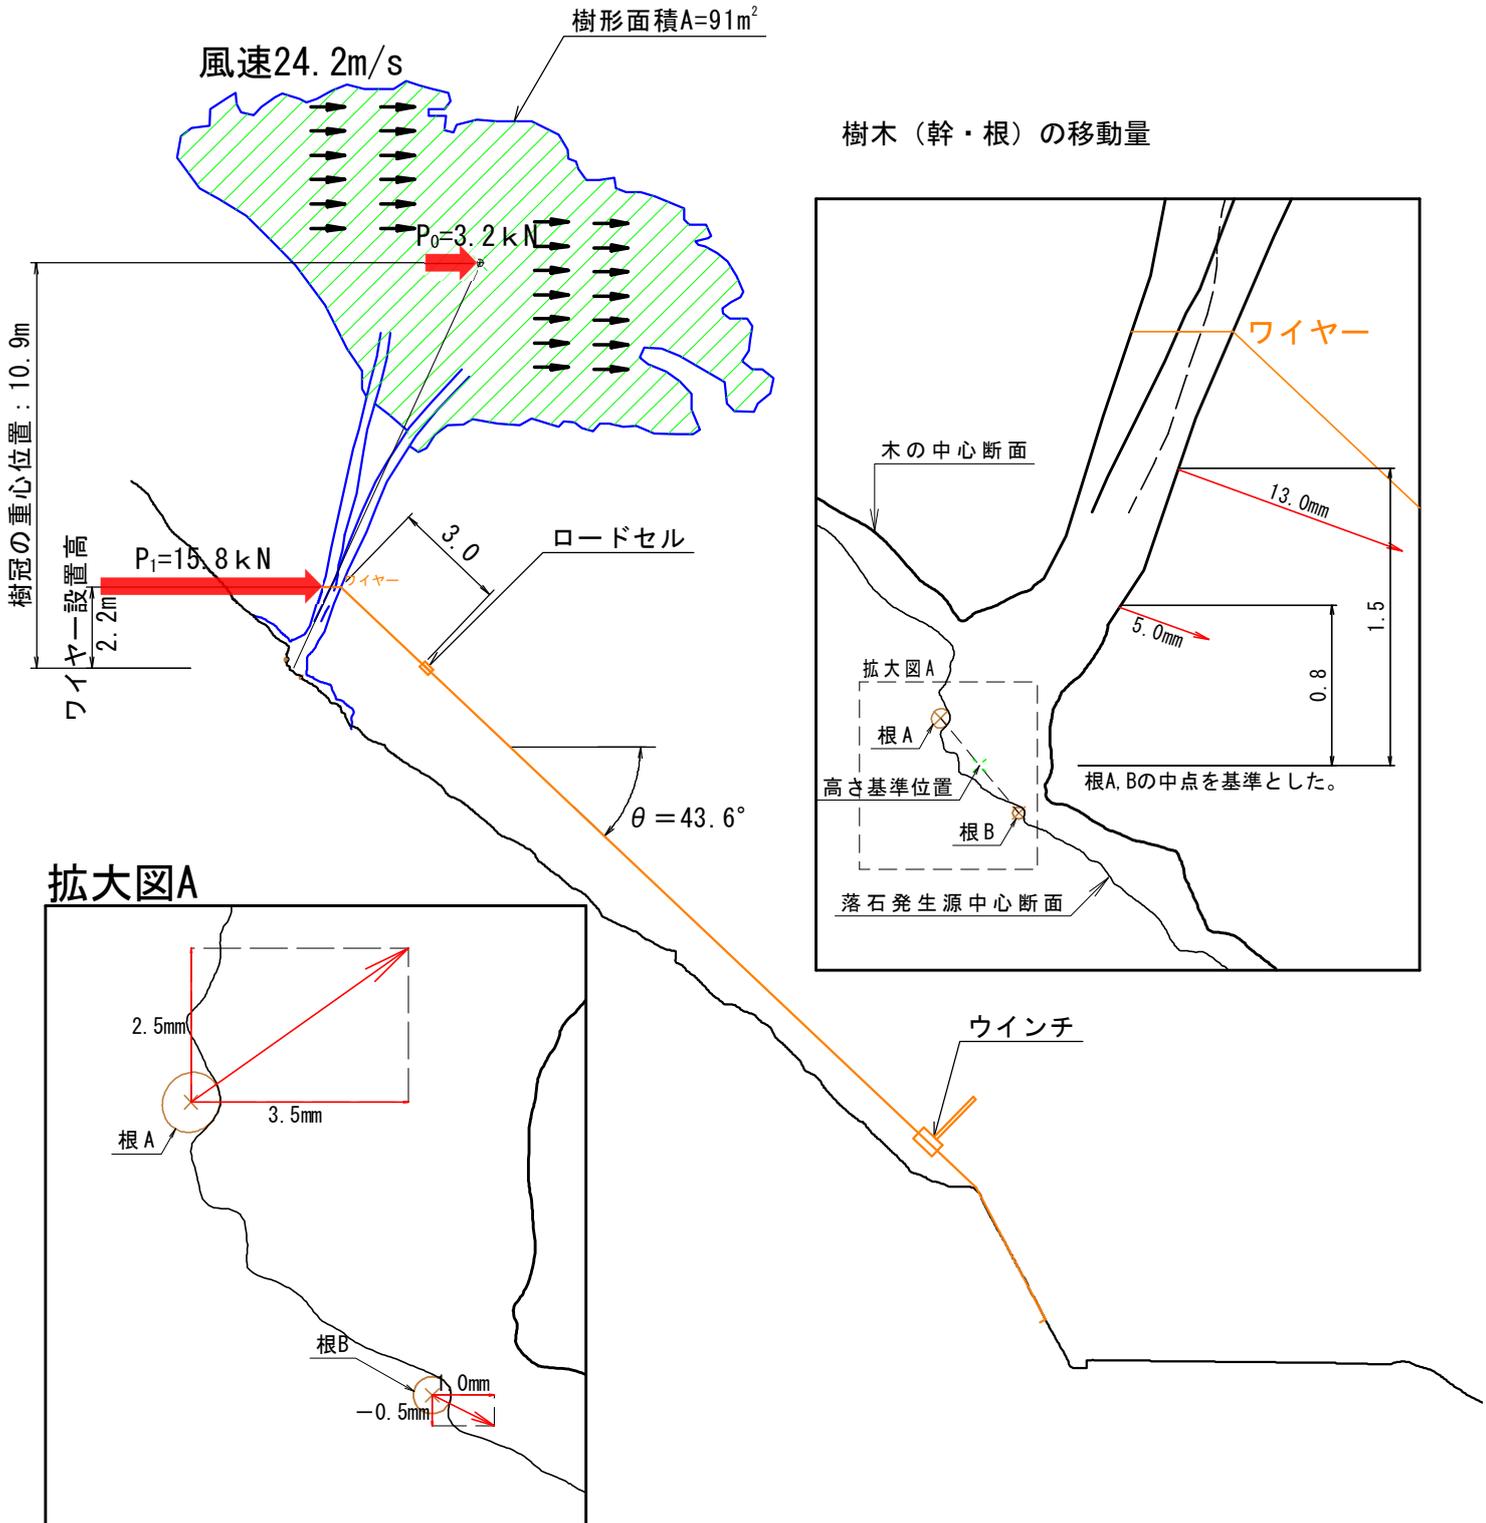
図-7 樹木の引張試験模式図及び結果

5月4日落石発生時の最大瞬間風速は、24.2m/s（瑞穂観測所）であり、同観測所の観測史上最大の記録であった。この風が木を通じて岩塊に与えた影響を検証した。

現地で樹木の揺れを再現するため、風により樹木に掛かる力を算出し、同等の力を静的に掛けた時の樹木の挙動を調査したところ、根A、Bが谷側に移動することがわかった（図-7）。

このことから、強風により樹木が繰り返し揺すられた際の根の挙動が影響し、岩塊が落下したと推定される。

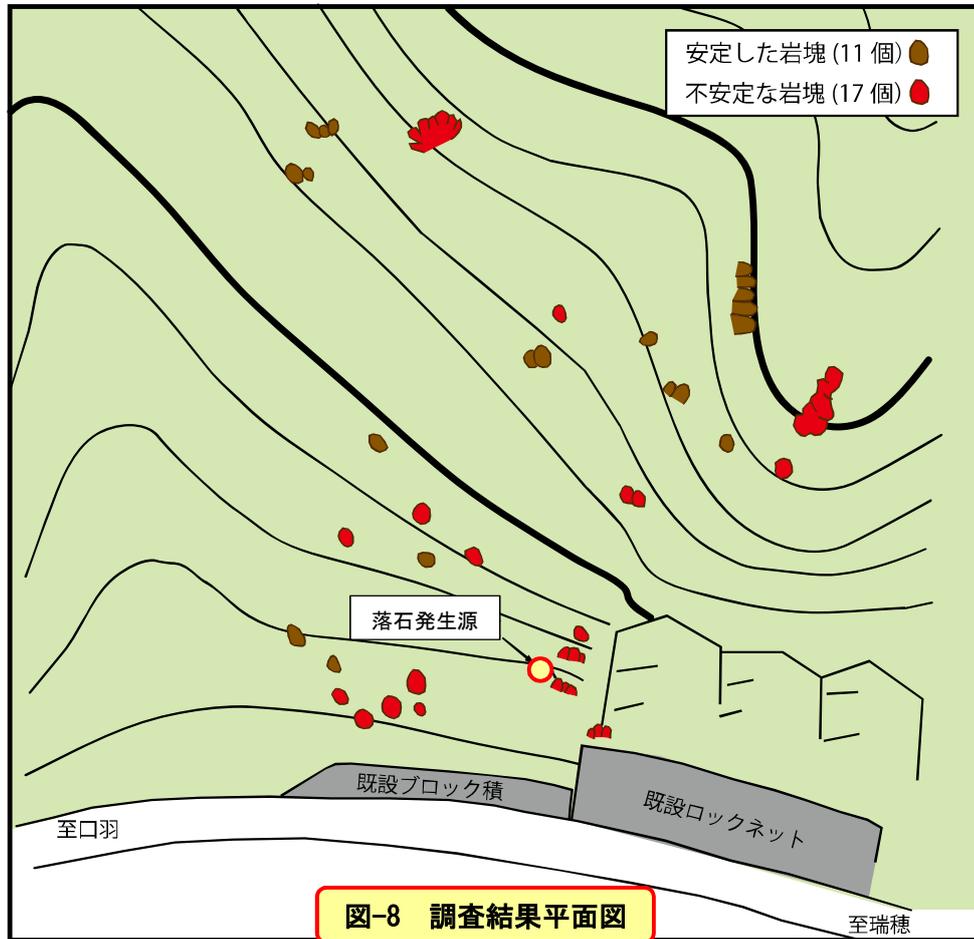
図-8 調査結果平面図

対策工法を検討するにあたって再度調査した結果、木の成長や斜面の経年変化により不安定な岩塊が17個確認された。
