【第5回】神戸川の潮発電所水利使用に関する調整会議 説明資料

平成25年11月18日

中国電力株式会社

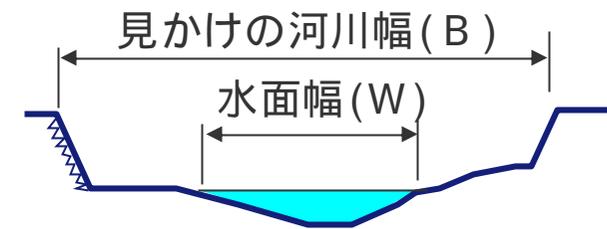
W/Bの河川断面イメージ

（注）国交省の正常流量検討の手引き(案)によると，W/Bが20%以上あれば水量感が豊かであるとの評価が得られている。

水量感調査 (W/B) の見方

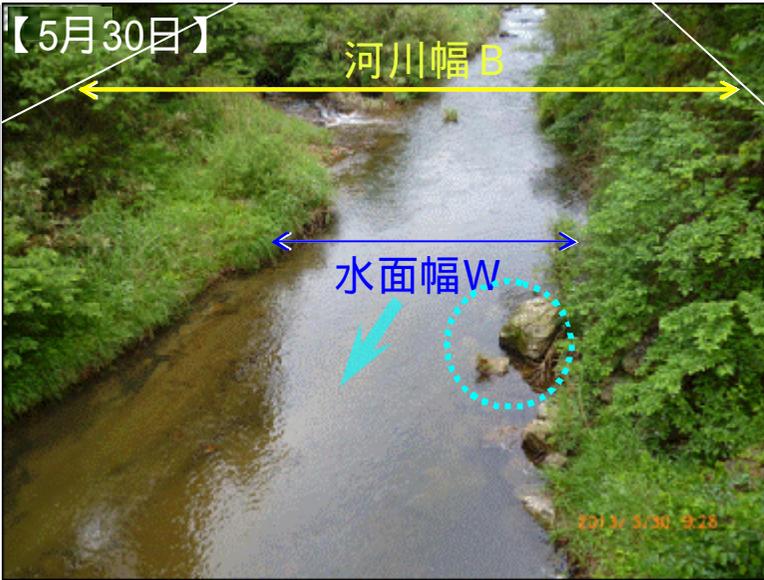
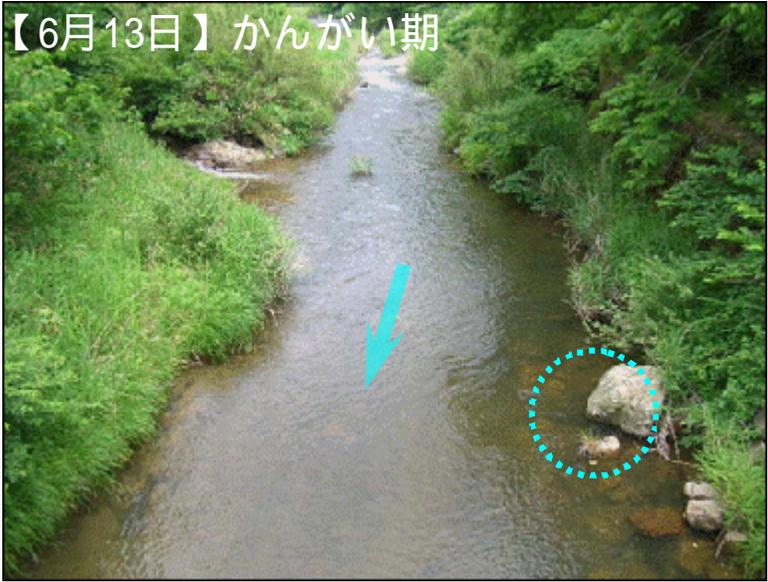
1 - (1) .河川調査 a (八神測水所)

改善後は水面幅，流量感が増した。
かんがい期より非かんがい期がやや河川幅
が増加した。

年月日	ダム放流量 (m^3/s)	W / B (%)	河川流量(m^3/s) 〔推計値〕
H25.5.30 (改善前)	1.0	42	約1.7
H25.6.13 (かんがい期)	2.0	49	約2.5
H25.11.8 (非かんがい期)	2.0	52	約2.9

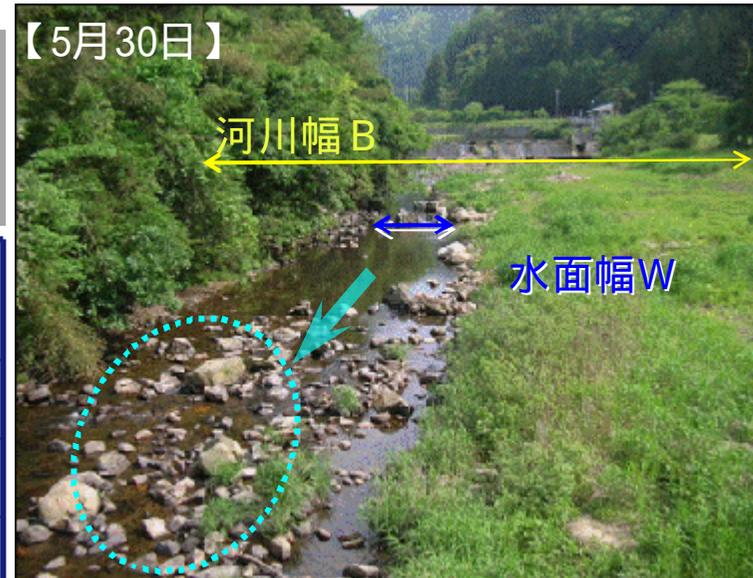
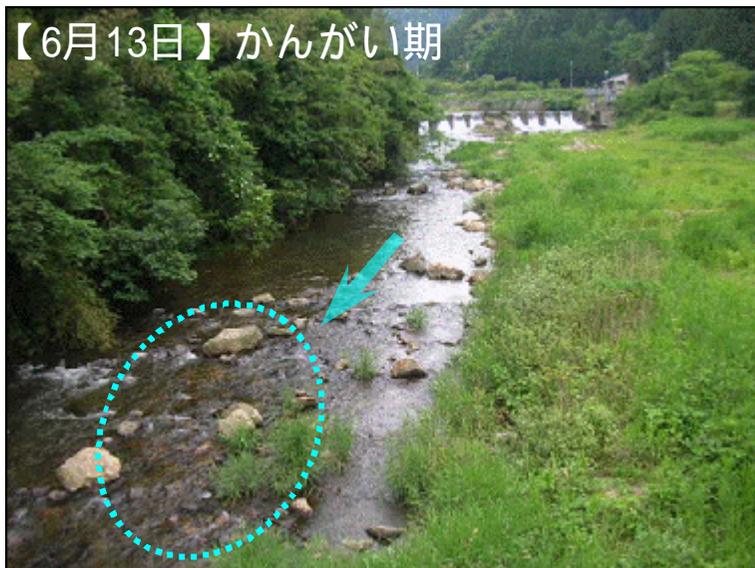
1 - (1). 河川調査 a (窪田取水堰下流 : 減水区間)

改善後は水位上昇による転石の水没が顕著に見られ流量感が増した。
かんがい期と非かんがい期との差はない。

年月日	ダム放流量 (m ³ / s)	W / B (%)	河川流量 (m ³ /s) 〔推計値〕
H25.5.30 (改善前)	1.0	8	約0.3
H25.6.13 (かんがい期)	2.0	21	約2
H25.11.8 (非かんがい期)	2.0	21	約2

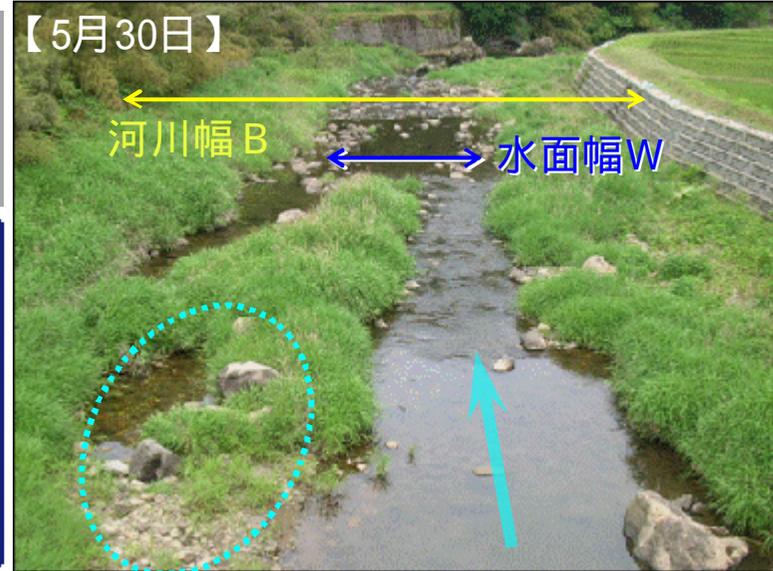
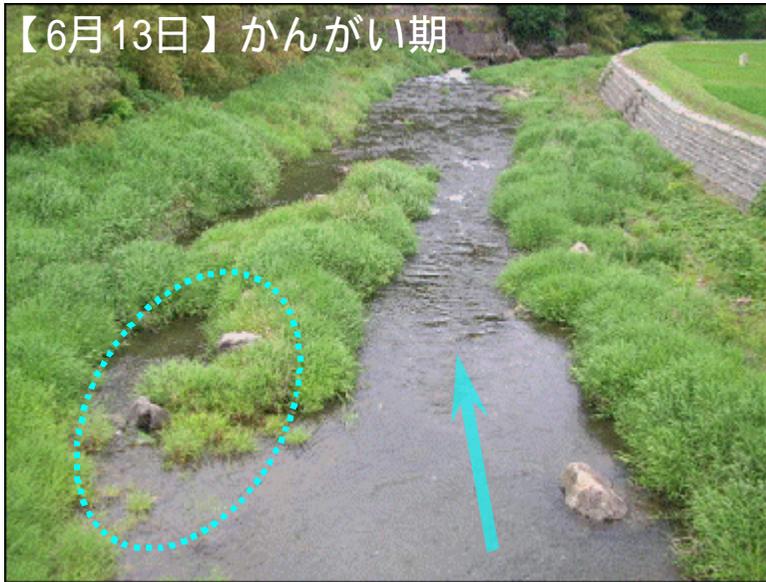
1 - (1). 河川調査 a (八幡原取水堰下流：減水区間)

改善後は水面幅，水深が増加した。
かんがい期より非かんがい期の水量感がやや増した。

年月日	ダム放流量 (m^3/s)	W / B (%)	河川流量(m^3/s) 〔推計値〕
H25.5.30 (改善前)	1.0	24	約0.1
H25.6.13 (かんがい期)	2.0	約2.7	
H25.11.8 (非かんがい期)	2.0	46	約3.2

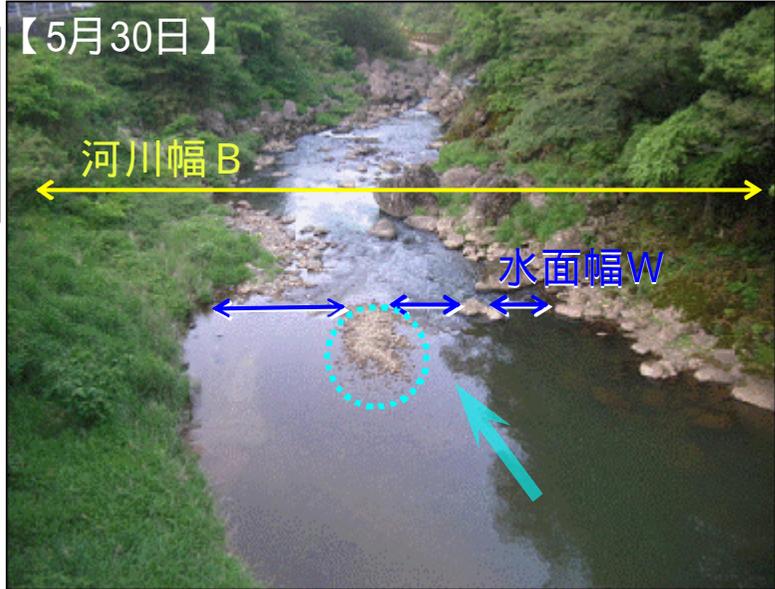
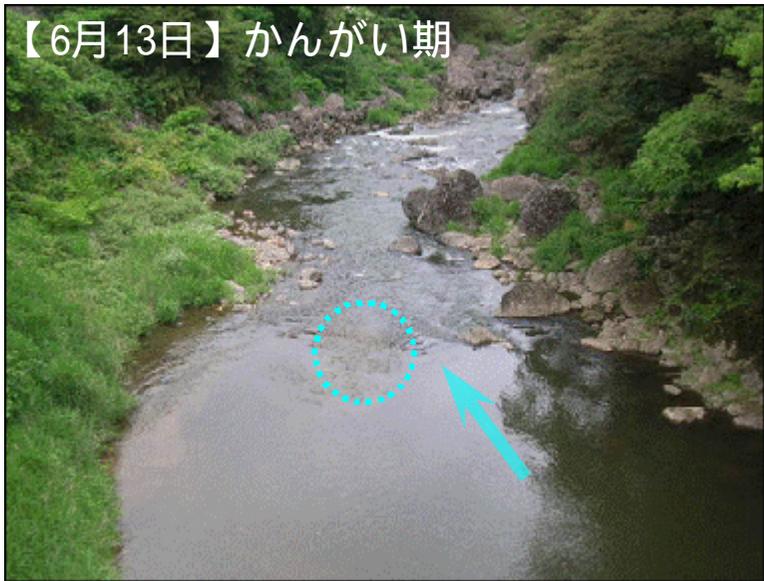
1 - (1). 河川調査 a (呑水橋下流 : 減水区間)

改善後は水面幅，水深がやや増加した。
かんがい期より非かんがい期の水量感がやや増した。

年月日	ダム放流量 (m^3/s)	W / B (%)	河川流量(m^3/s) 〔推計値〕
H25.5.30 (改善前)	1.0	38	約3
H25.6.13 (かんがい期)	2.0	55	約5
H25.11.8 (非かんがい期)	2.0	64	約7

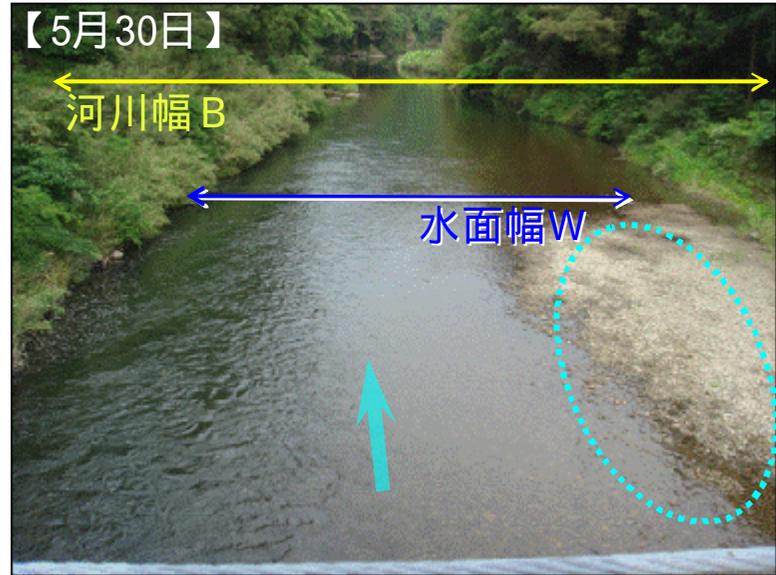
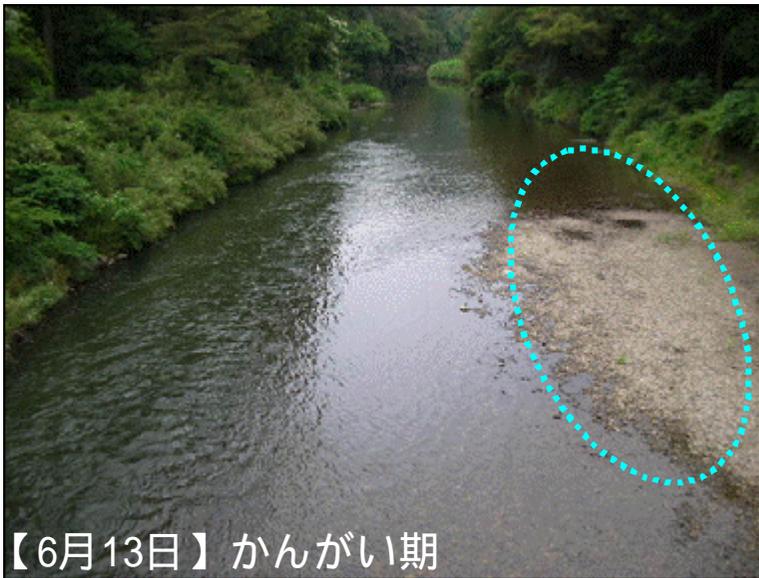
1 - (1). 河川調査 a (立久恵峡吊橋)

改善前の状態でもある程度の水量感がある。
かんがい期より非かんがい期の水面幅，水量感が増した。

年月日	ダム放流量 (m ³ / s)	W / B (%)	河川流量 (m ³ /s) 〔推計値〕
H25.5.30 (改善前)	1.0	65	約3
H25.6.13 (かんがい期)	2.0	約6	
H25.11.8 (非かんがい期)	2.0	73	約8

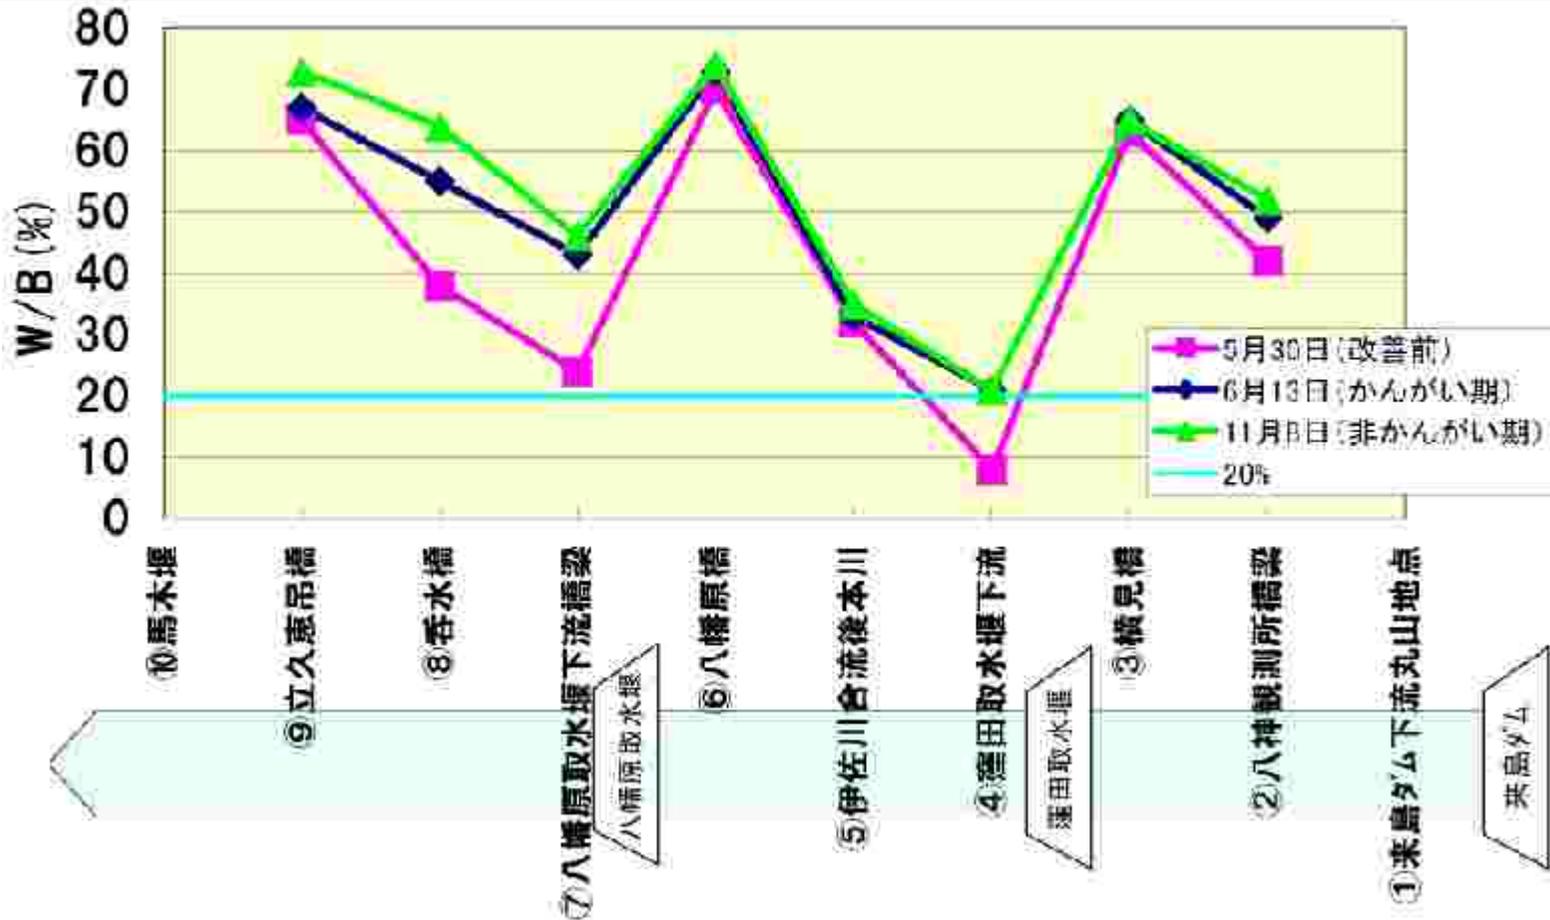
1 - (1). 河川調査 a (各調査地点のW / B)

W/Bは、改善前に比べて各地点において大きくなる（流況改善）傾向がみられ特に窪田発電所および乙立発電所減水区間の改善が著しい。
改善後のW/Bは、全ての箇所において水量感が豊富であるとされる20%以上になっている。

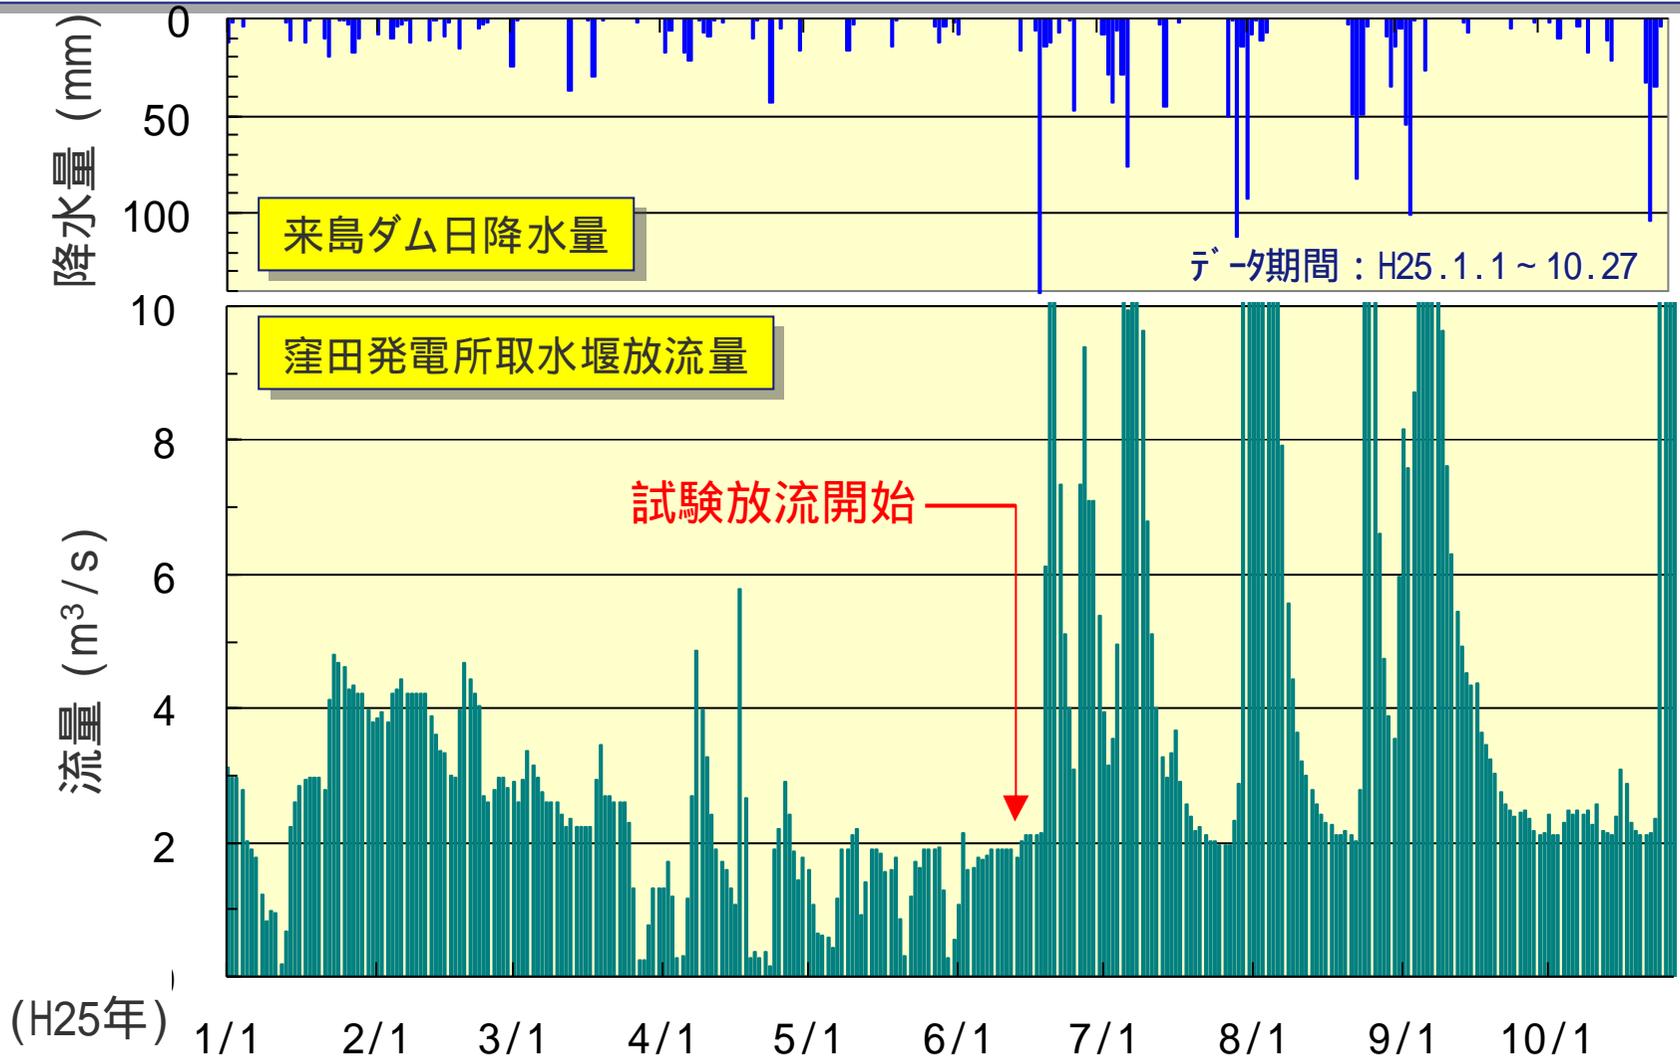
1 - (2) .流量データ確認（窪田発電所取水堰の放流量）

窪田発電所取水堰は，もともと堰越流の頻度が高かったが，増放流後はさらに堰下流への放流量が増加し，河川流況が安定している。

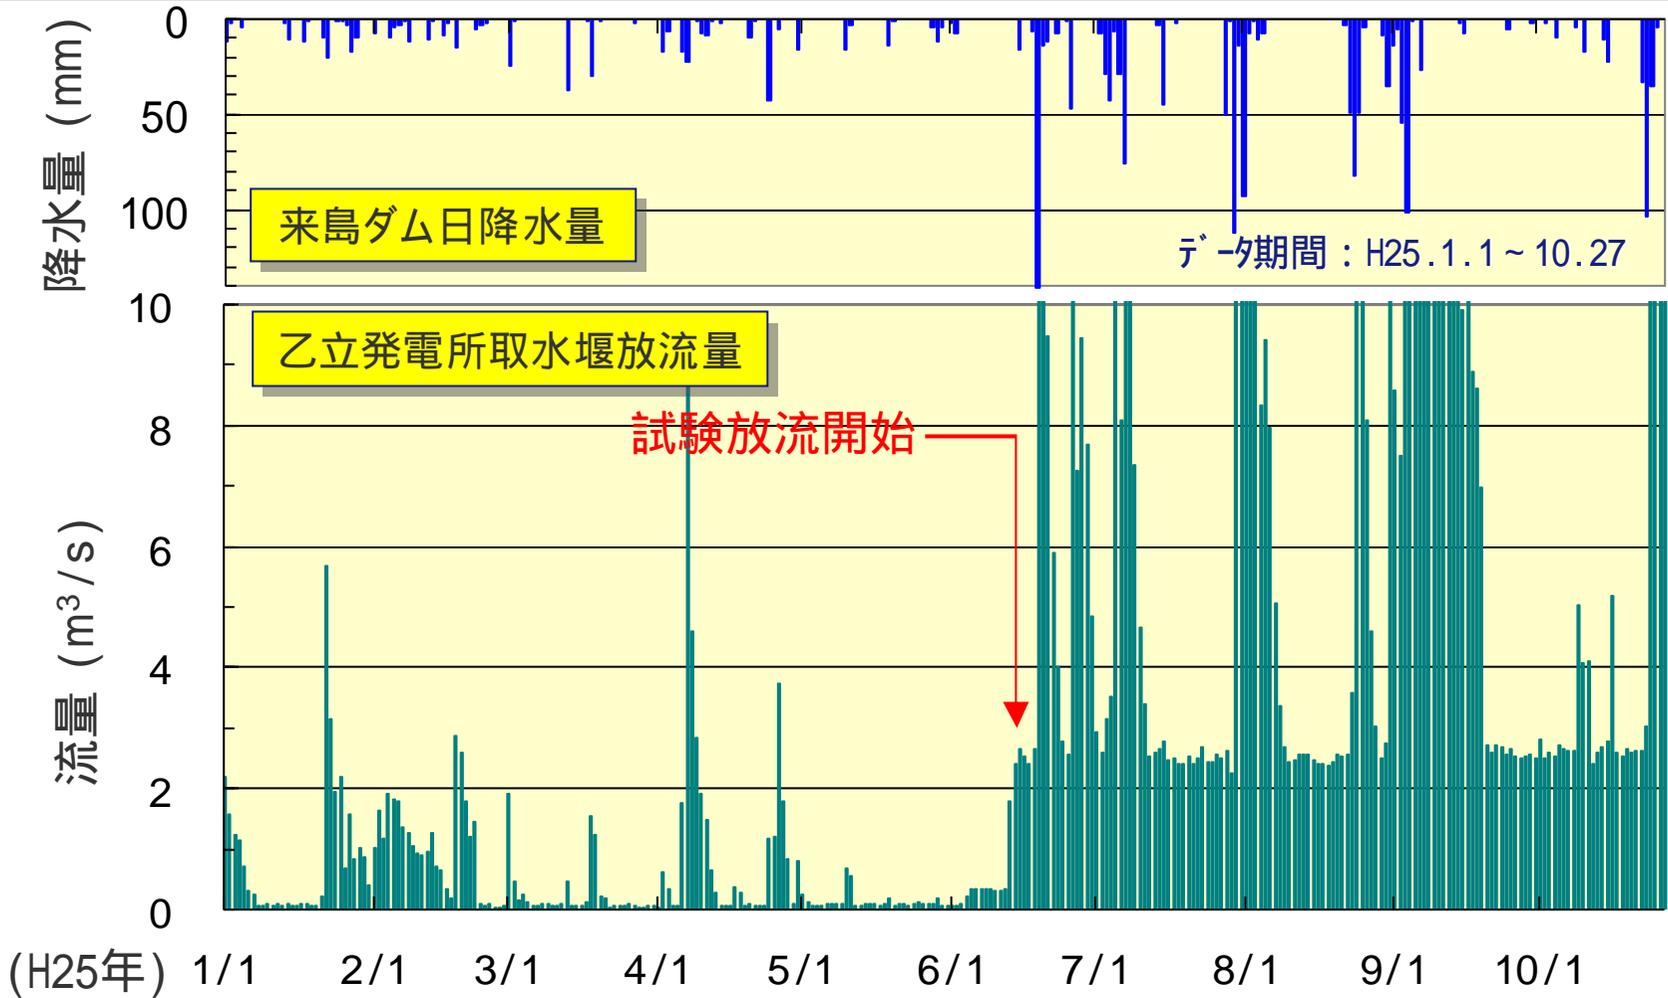
1 - (2) . 流量データ確認 (乙立発電所八幡原取水堰の放流量)

乙立発電所八幡原取水堰では増放流前は越流頻度が低かったが、増放流後は佐田支所前の波多川合流までの減水区間の流況が大幅に改善している。

(特記)9/4~9/19および10/9は、ゴム堰の点検倒伏等のため、菅田流量 + 残流域流量により放流量を計算。

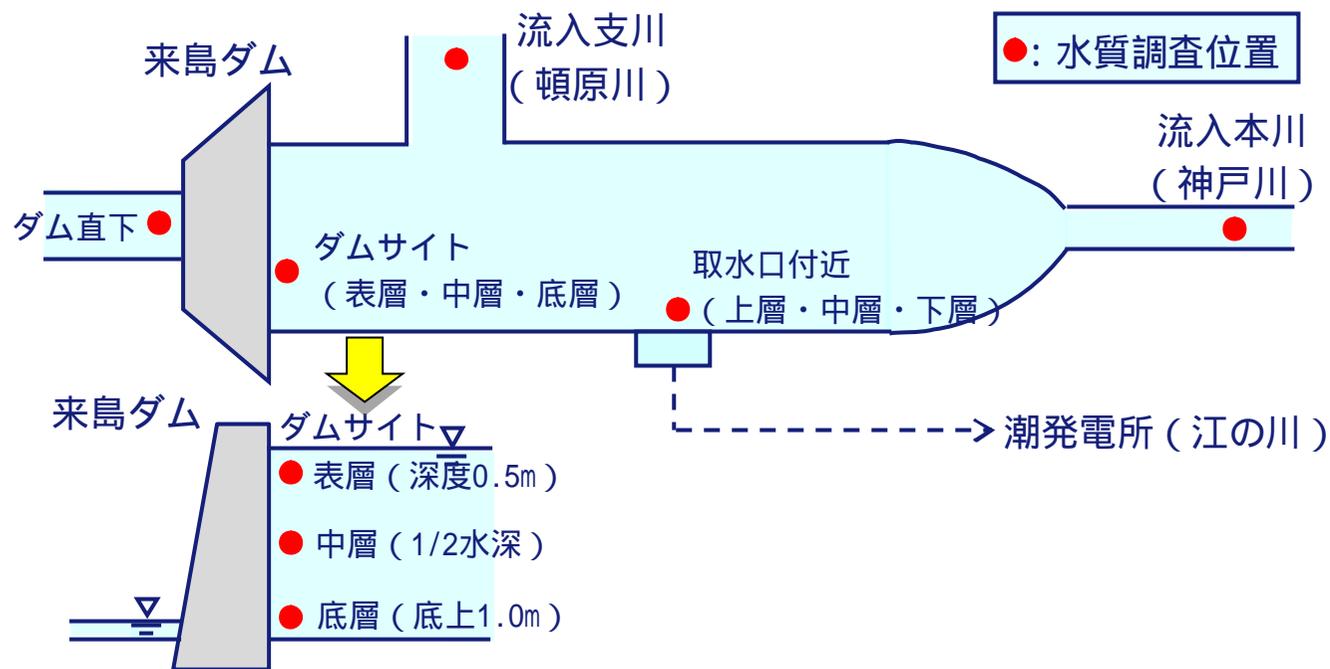
【模式図】

神戸川河川全体については，河川管理者が水質調査を実施しているため，当社が実施した来島ダムの水質調査結果について代表項目を参考に示す。
平成24年7月～平成25年10月の定期調査結果のデータに基づきとりまとめた。（取水口付近は平成25年4月～10月のデータによる。）

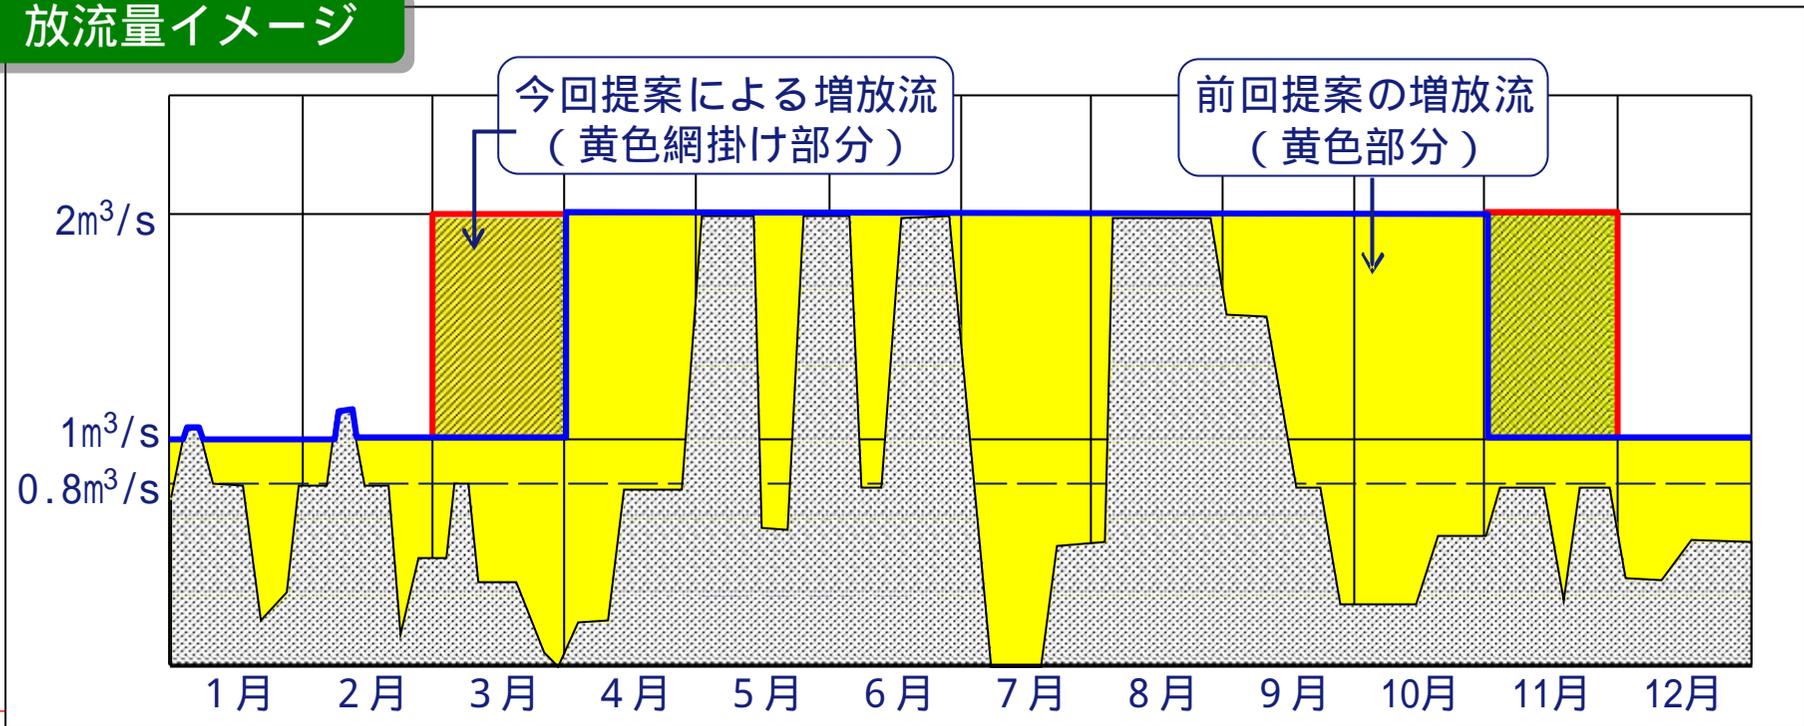
放流量イメージ

期 間	流 量	備 考
かんがい期，鮎期（遡上・降下時期を含む。）（3月～11月）	2 m ³ /s	
下流での水利用が少なく，水量が比較的豊富な時期（12月～2月）	1～2 m ³ /s （馬木地点での必要流量は維持）	ダムにある程度貯水し，湧水に備える

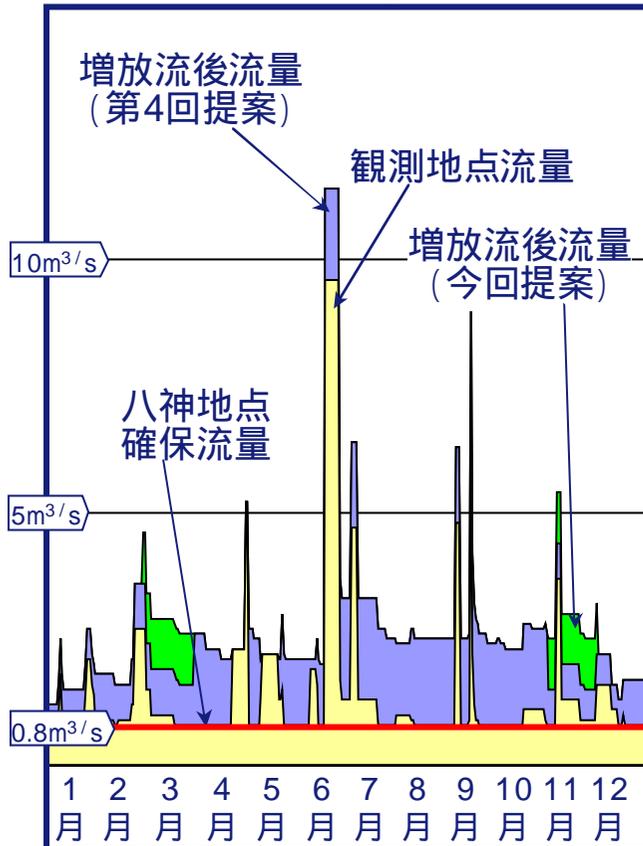
八神 (上流域)

- 第4回調整会議の提案に比べて、八神地点、菅田地点、馬木地点とも、11月と3月の流量が増加。
- 各地点とも、流量が少ない時期の安定した流量の維持が図られ、ほぼ通年にわたり安定した流量が確保される。

() 過去10年の平均的な流量の年である平成13年の流量をイメージ化

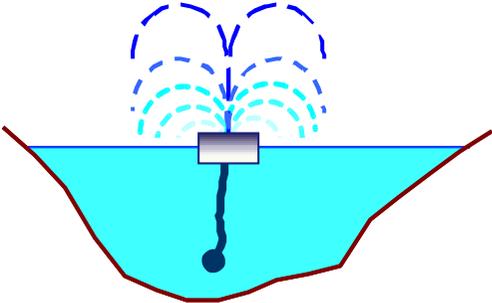
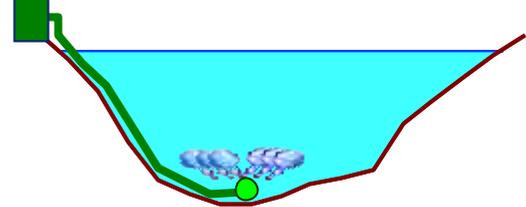
対 策	アオコ		鉄・マンガン
名 称	噴水装置	曝気循環装置	微細気泡曝気装置
模式図

仕 組	下層の冷たい水を散水し，水を循環させる。 水が水面に叩きつけられる際にアオコ細胞を破壊することも期待できる。	気泡を発生させ水を循環させる。	高濃度の酸素を供給することによって，マンガン等の溶出を防止する。

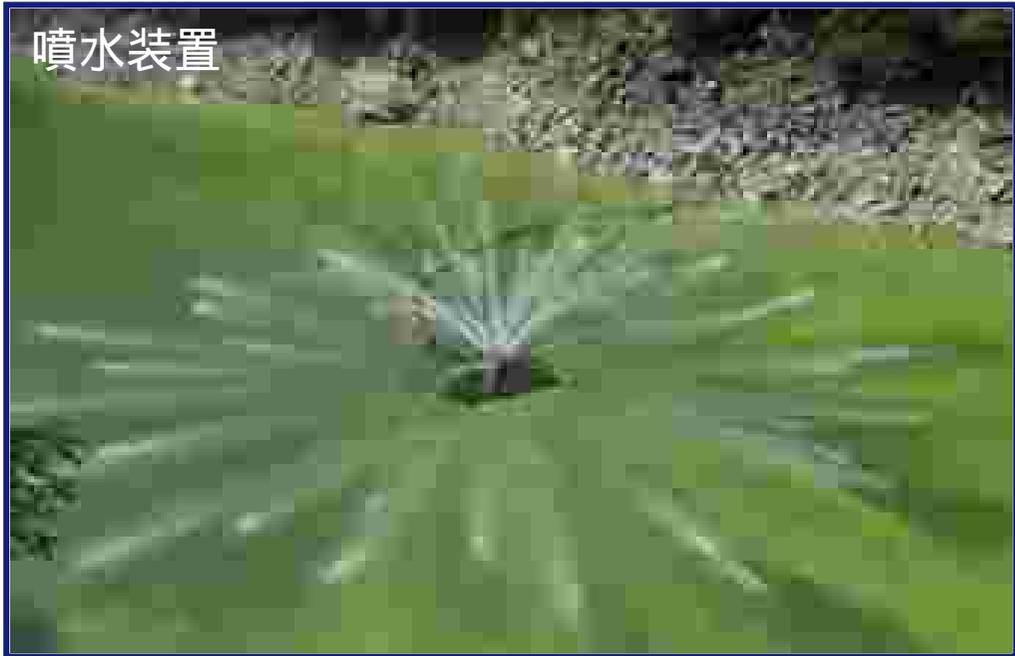
アオコ対策
(噴水装置)

当社導入例	岡山県高梁市備中湖（H3～現在）
装置概要	深層水深さ10m，噴水散布直径3.5m，噴水散布量5m ³ /分
効果	<p>噴水の届く範囲の表面水温が低下し，視覚的にも局所的ではあるがアオコが見られない。</p> <ul style="list-style-type: none"> ・表層水温低下が最大0.9 ・クロロフィルa低減：2.8mg/m³ → 2.4mg/m³
その他導入例	草木ダム(群馬)，八田原ダム(広島)，弥栄ダム(山口)ほか (各ダム管理者のホームページによる。)

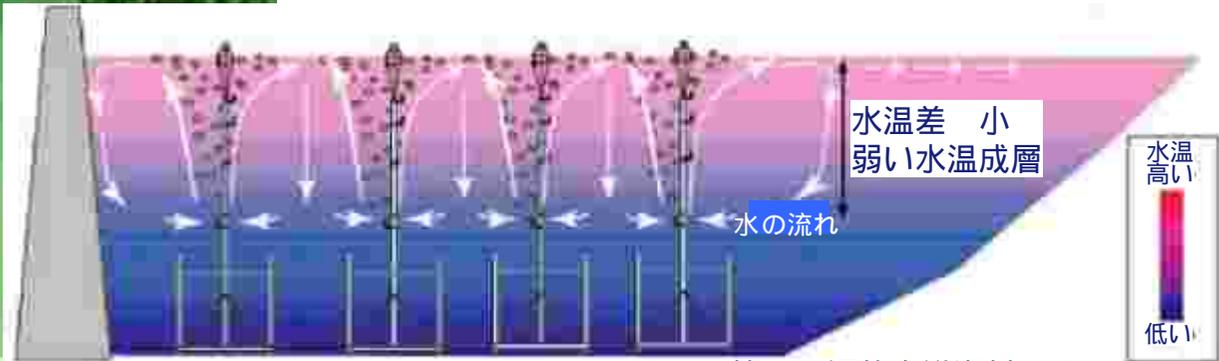
アオコ対策 （曝気循環装置）

導入例	千屋ダム(岡山), 魚切ダム(広島), 大門ダム(山梨)ほか (各ダム管理者のホームページによる。)
効果	気泡の浮力により, 周囲の水を巻き込みながら水を循環させることを目的とする装置。アオコ発生対策としてよく用いられる。

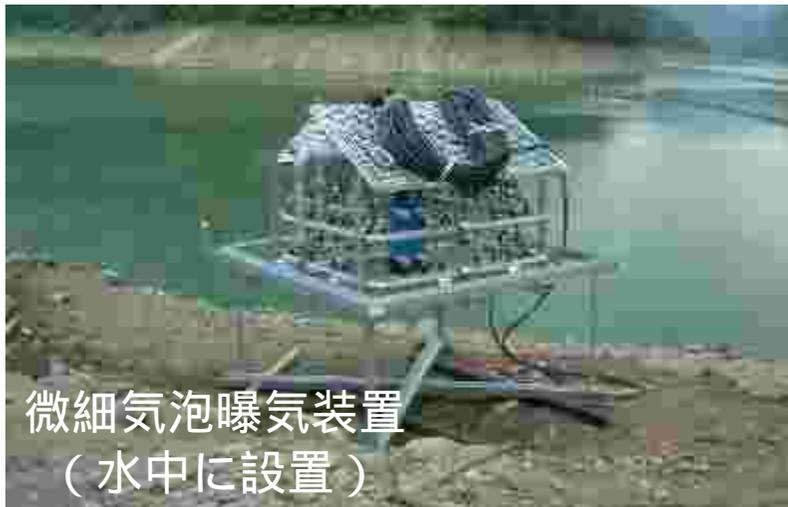
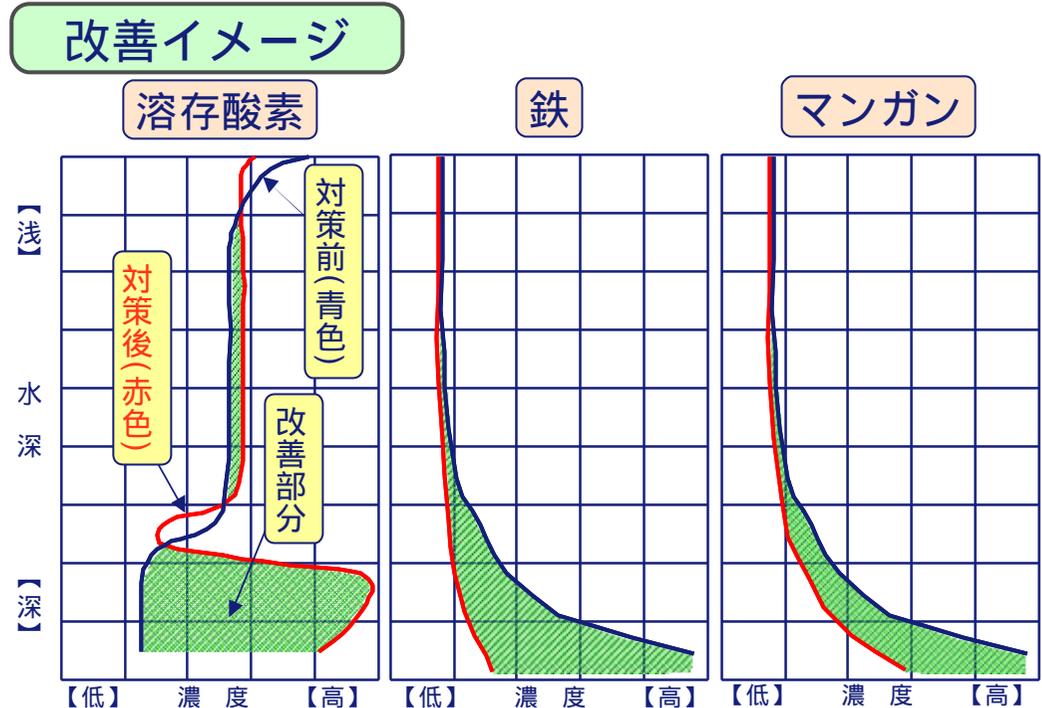
鉄やマンガンの溶出対策 （微細気泡曝気装置）

当社導入例	広島県山県郡安芸太田町竜神湖（H 1 6 ~ 現在）
装置概要	水中部：微細気泡発生装置，水中ポンプ， 陸上部：酸素ガス発生装置（コンプレッサー，酸素発生器）
効果	装置設置以降，従来確認されていた赤褐色の水の発生が改善されている。 <ul style="list-style-type: none"> 溶存酸素量（DO）：最大約18mg/ℓ上昇（前年同時期約0mg/ℓ） 鉄イオン濃度：最大約1.0mg/ℓ（前年最大約20mg/ℓ） マンガンイオン濃度：最大1.8mg/ℓ（前年最大3.2mg/ℓ）
その他導入例	布部ダム（島根）ほか

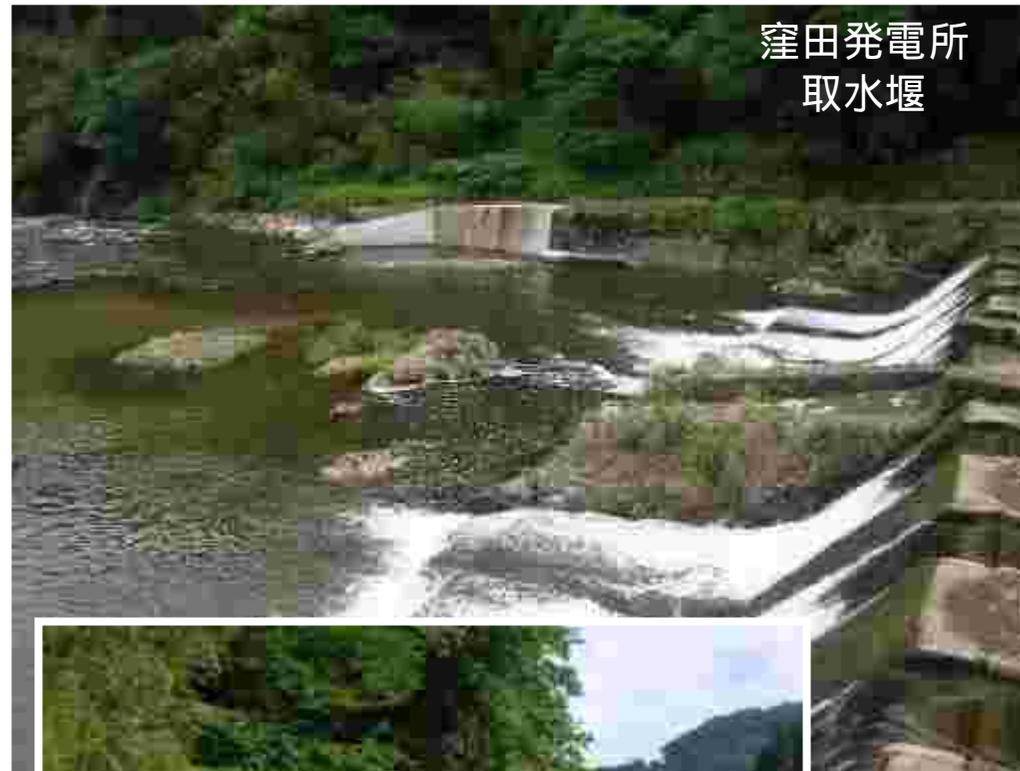
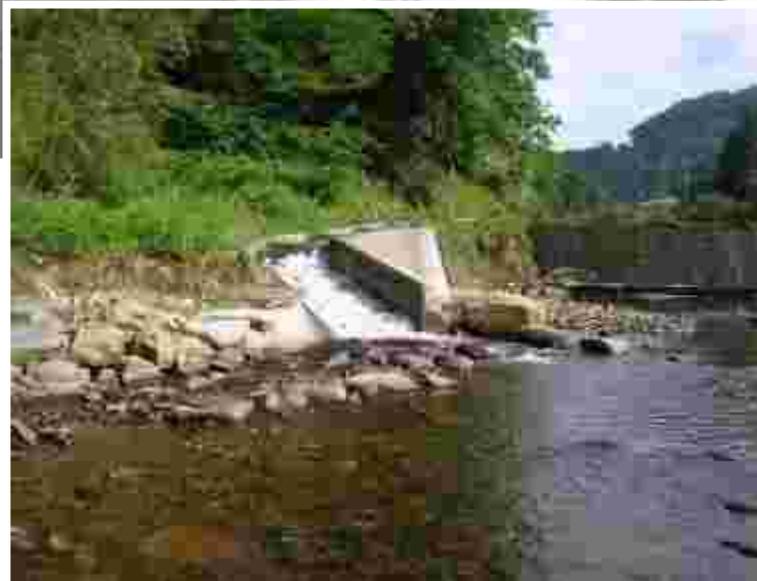
窪田発電所
取水堰

- ・ 現況では魚道放流に加え堰の切欠から越流させている。

- ・ 魚道出口の構造（勾配）によりアユの遡上への影響が考えられる。
- ・ 魚道出口が堰から離れているため堰直下にアユが迷入し、遡上が阻害される可能性がある。

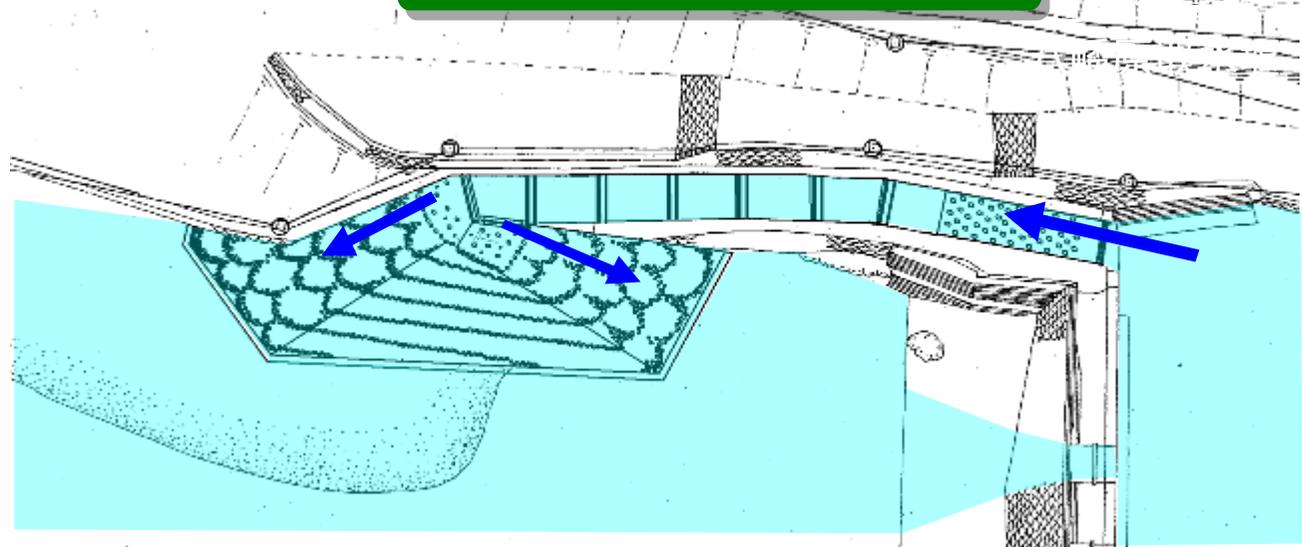
窪田取水堰部分平面図

- ・アユ等の魚族が魚道の上下流側から遡上しやすいように扇型植石魚道を既設魚道出口に設置する。
- ・扇型植石魚道は河川の流水障害を考慮して上下流方向を緩い勾配とする。

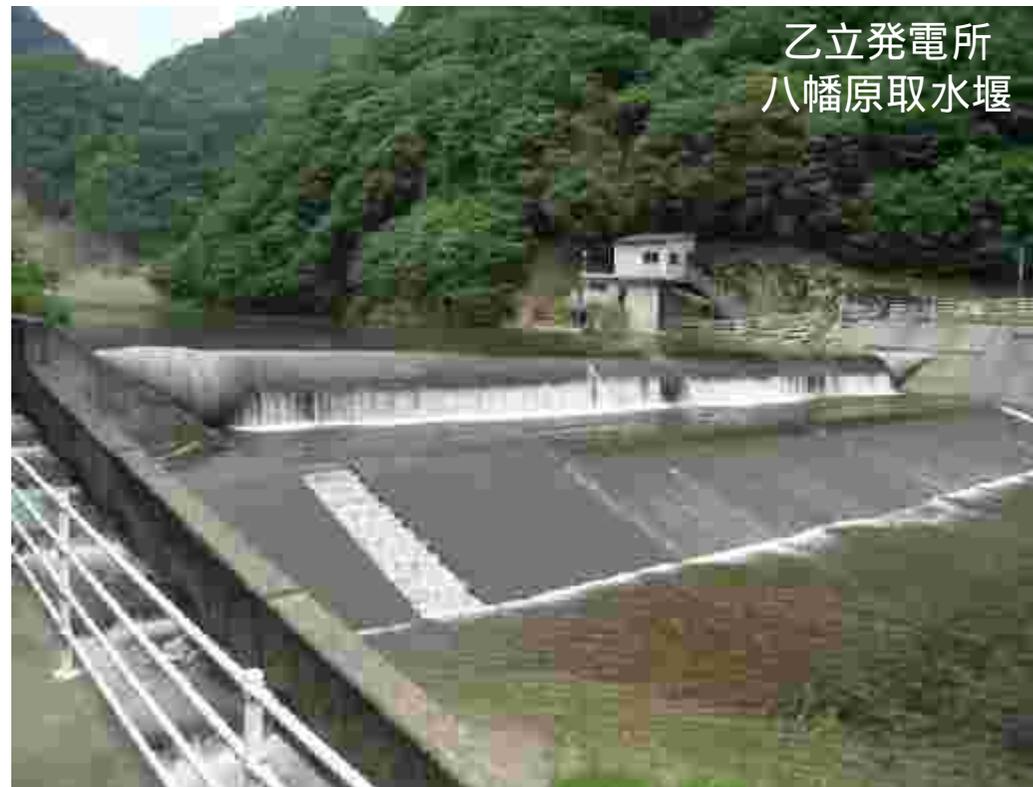
乙立発電所
八幡原取水堰

- ・ 現況では魚道放流以外はゴム堰から越流させている。

- ・ ゴム堰の特性から，流量が安定しない。
- ・ ゴム堰直下にアユが迷入し，遡上が阻害される可能性がある。

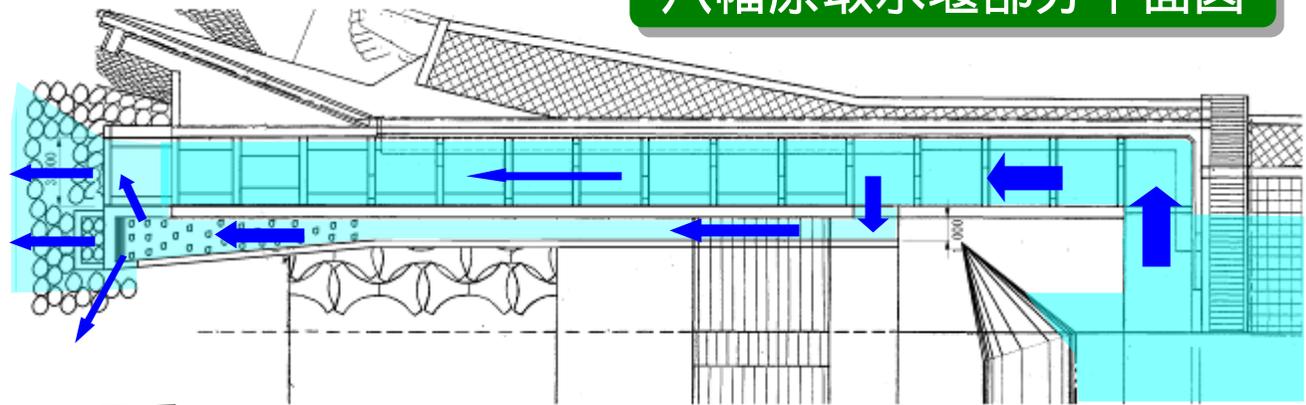
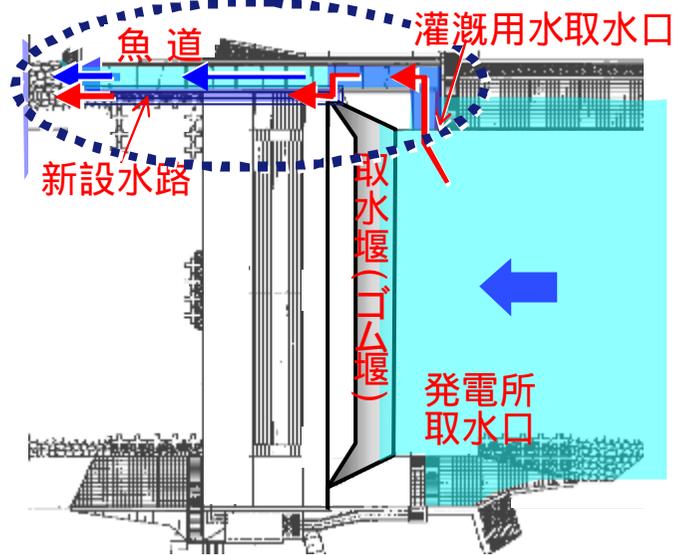
八幡原取水堰部分平面図

側水路を新設しゴム堰から越流している流量をこの水路から安定的に流し, アユが魚道の直下に向かいやすいようにする。
