# 神戸川の潮発電所水利使用に関する調整会議 説明資料

平成28年 3月14日

中国電力株式会社

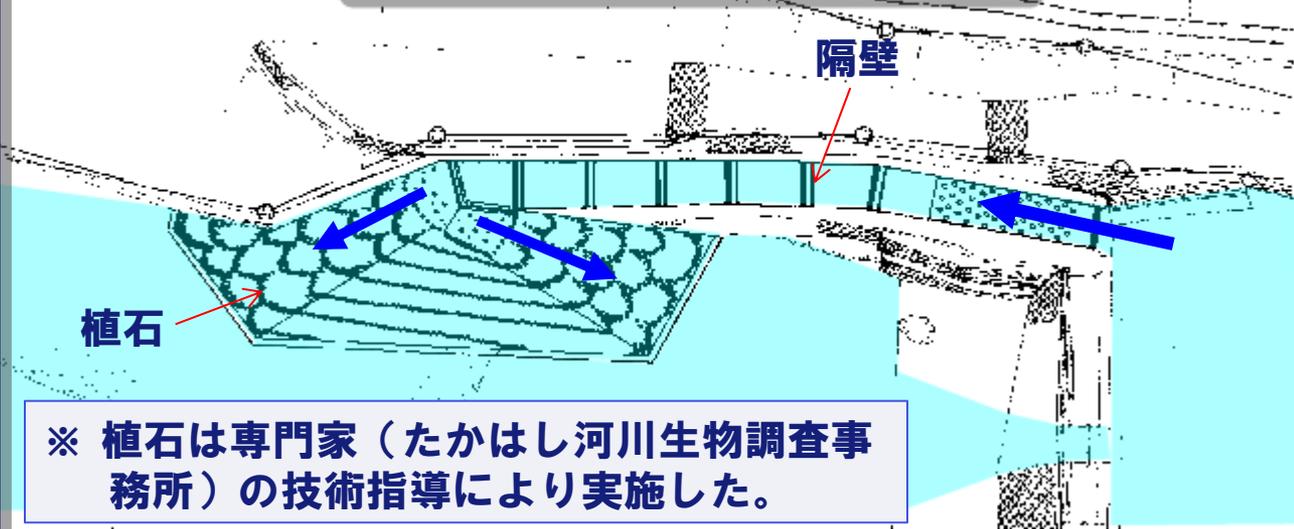
窪田堰魚道改造 平面図

- ・ 魚族が魚道出口の上下流側から遡上するように扇型植石魚道を設置
- ・ 魚道隔壁天端(上端)をR(弧)型に改造

※ 植石は専門家（たかはし河川生物調査事務所）の技術指導により実施した。

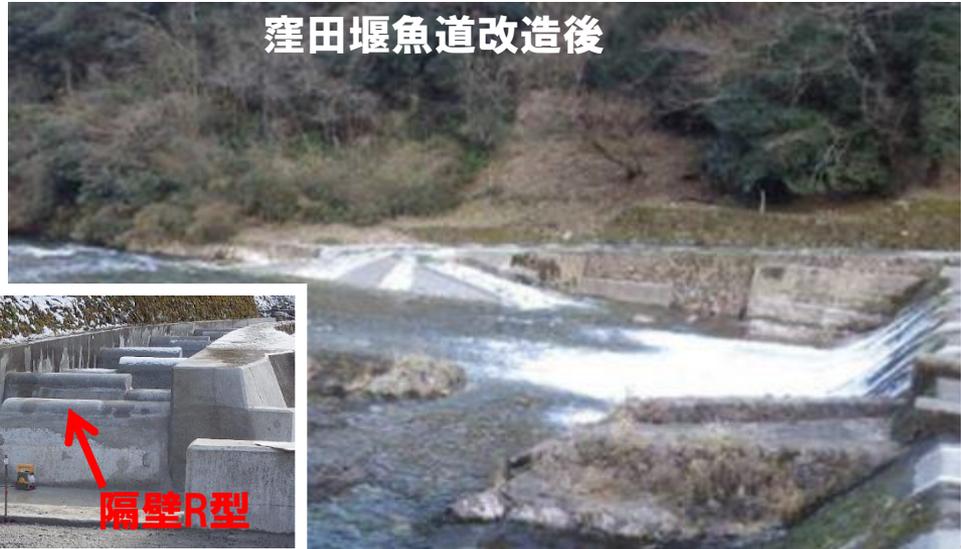
窪田堰魚道改造後

隔壁R型

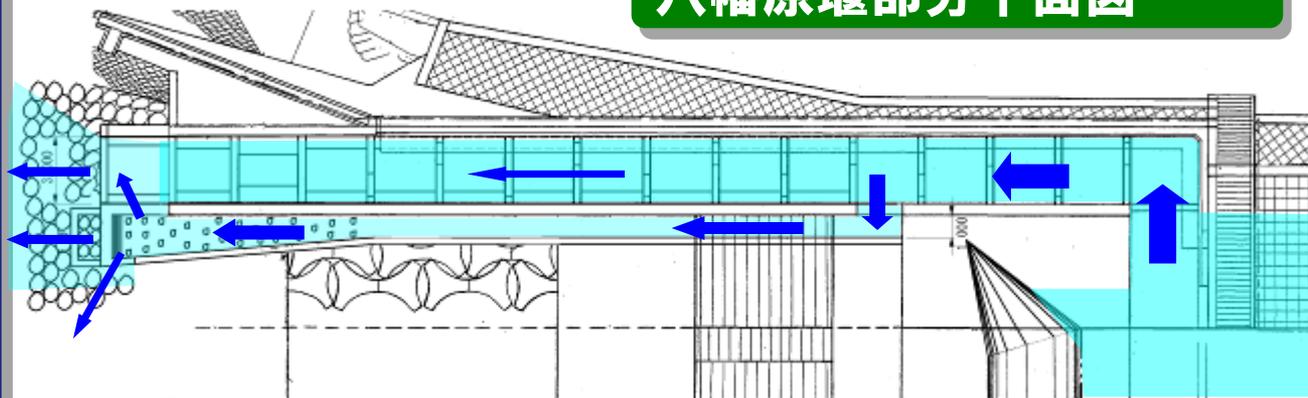
八幡原堰部分平面図

- ・魚道に平行して新設水路を設置し、魚道の適正な流量を確保するとともに、呼び水を流下させる。

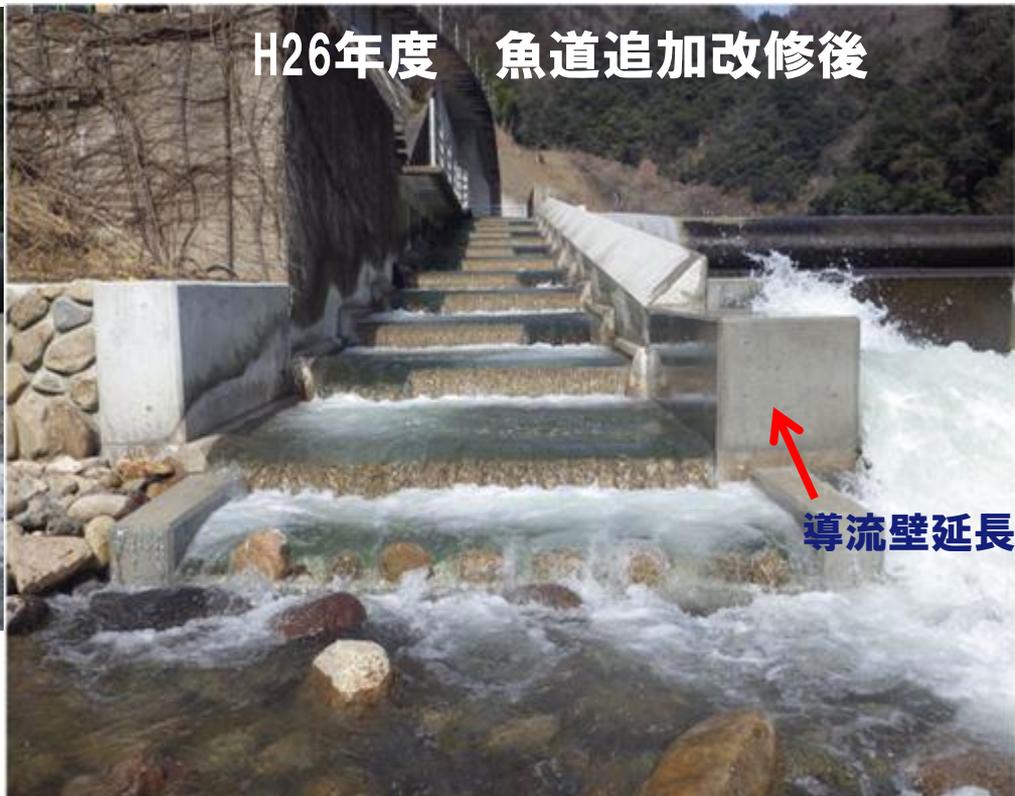
H26年度 魚道追加改修後

- ・魚道出口にプール（1か所）を追加し段差を軽減して魚族の遡上性を向上。
- ・側水路出口の導流壁を延長し呼び水効果をも高めるとともに魚道への干渉を抑制。

導流壁延長

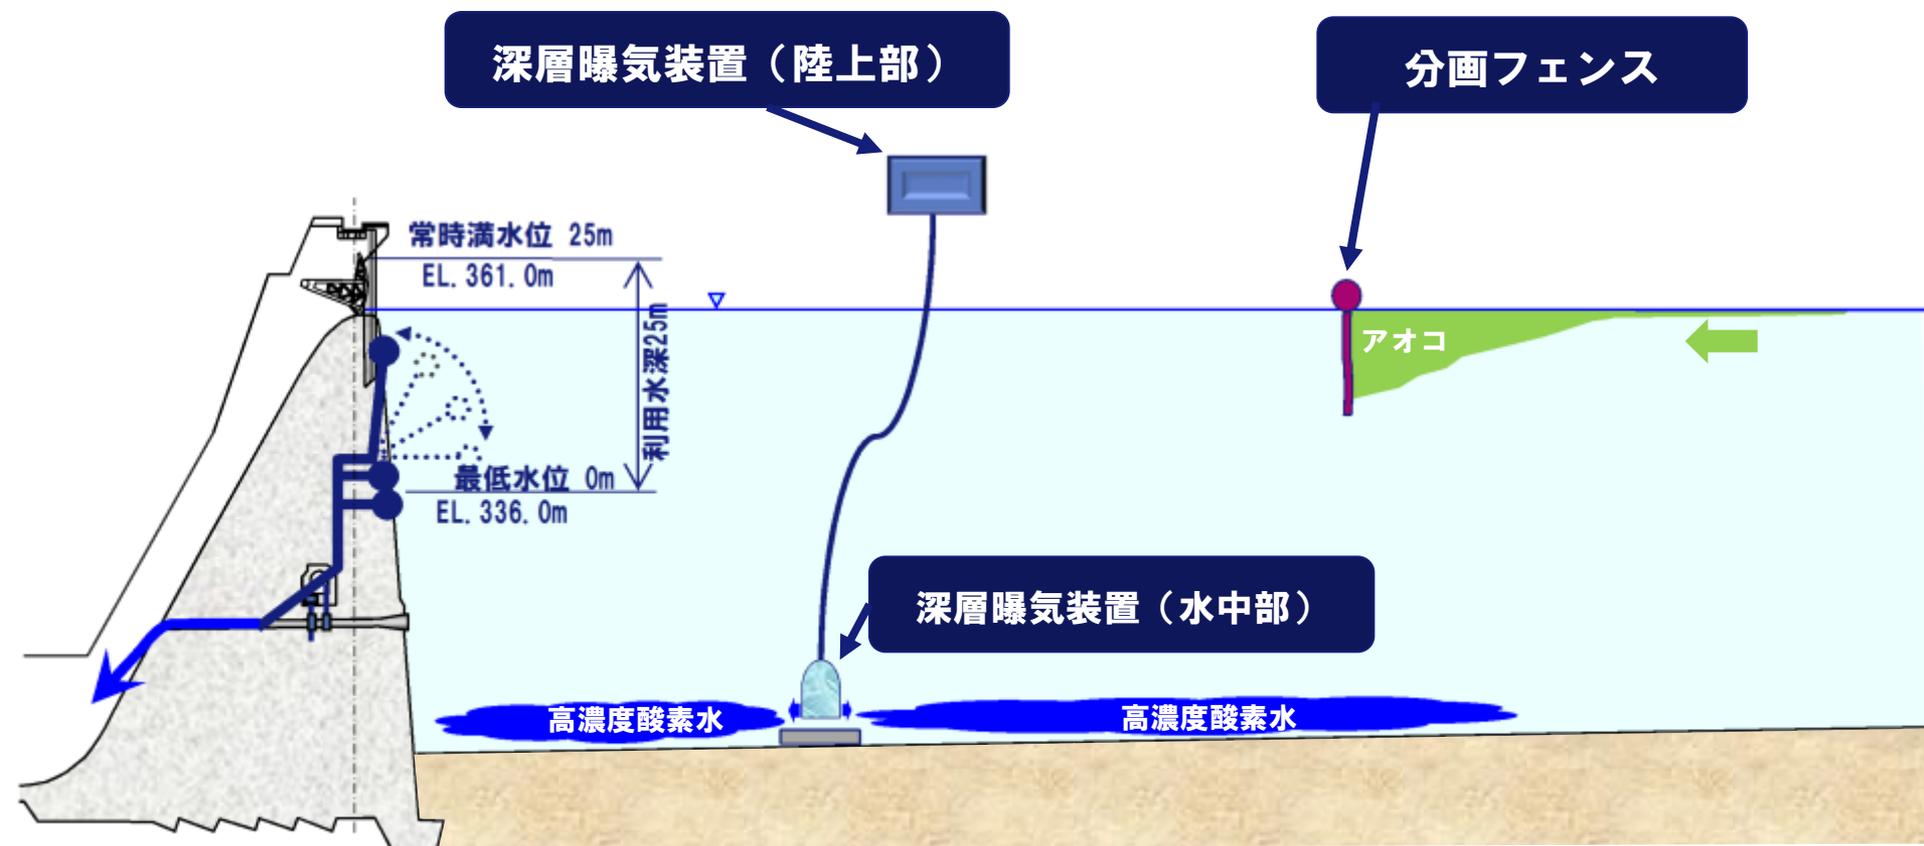
## 縦断図（配置イメージ図）

対策①：深層曝気装置  
対策②：分画フェンス

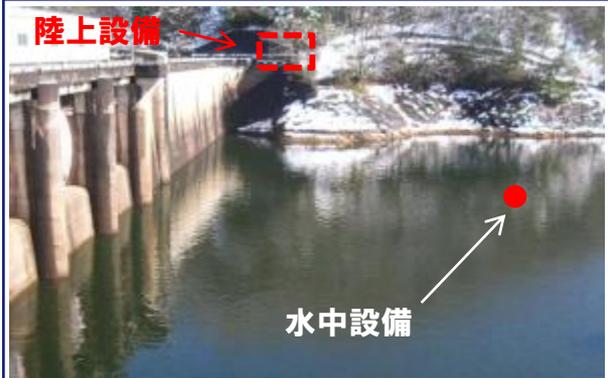
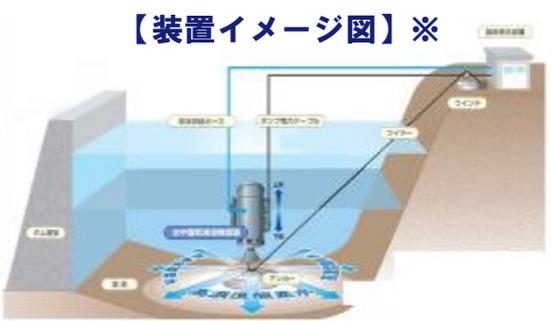
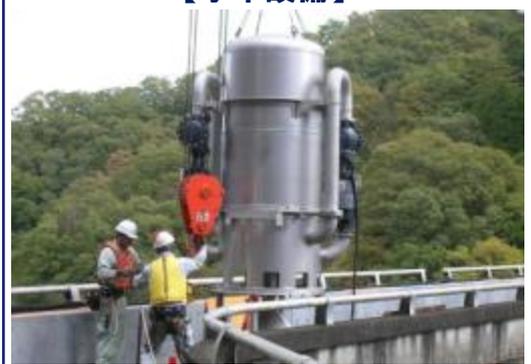
【水中設備】

- 水質保全対策機器は、平成27年9月に着工し12月に現地工事を完了。
- 深層曝気装置（高濃度酸素溶解装置）は、据付完了後約1ヶ月間、試運転時モニタリングを実施。

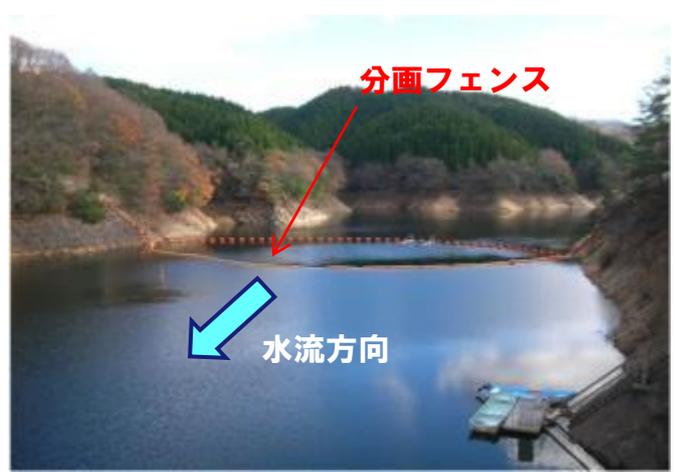
### ②アオコ対策（分画フェンス）

- 来島ダムにおけるアオコの単発的な発生状況を考慮してアオコが発生した場合でも環境放流への影響を抑制するため分画フェンスを優先的に設置。▶ 参考
- 分画フェンス設置工事：平成27年12月4日に現地敷設を完了。

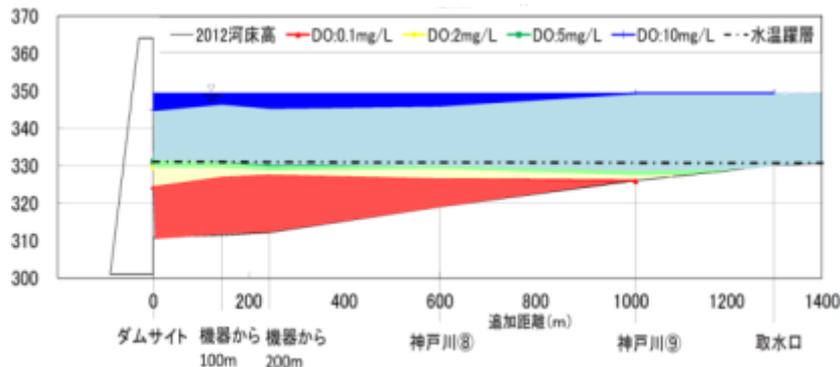
運転前 (H27. 11. 11)

・ 深層曝気装置の試運転により底層の貧酸素状態の改善効果が確認された。

※1 同一濃度が検出されない測線は、上流または下流測線のデータを参考に推定線（破線）を入れた。

※2 貯水池縦断方向の距離は、各断面間の直線距離で示した。

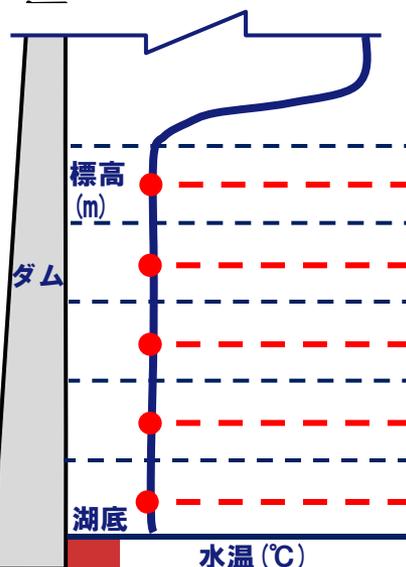
水温の鉛直分布イメージ図  
【ダムサイト】

- ・ 運転開始は、ダムサイトで底層付近の貧酸素状態の進行が6月頃から見られるため、5月からとし2ヵ月を1サイクルとして10月頃まで運転する。

機器吐出口標高	第1週	第2週	第3週	第4週	第5週	第6週	第7週	第8週
EL. 326.0m 第5層						運転		
EL. 323.0m 第4層					運転			
EL. 320.0m 第3層				運転				
EL. 317.0m 第2層			運転					
EL. 314.0m 第1層	運転	運転					運転	運転
