フラッシュ放流時の調査結果

平成26年4月15日実施

国土交通省 出雲河川事務所

4/15に実施したフラッシュ放流の調査結果について

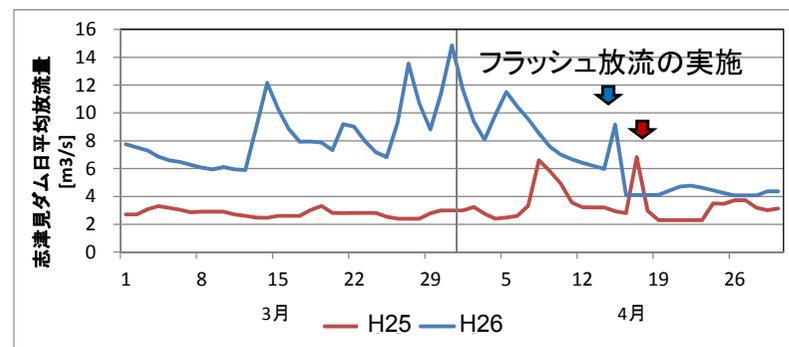
流況図

・最大放流量が16m³/sであるため、事前の流況が良い場合にはフラッシュ放流によって掃流される付着泥等は少ないと考えられるが、さらなる除去効果が生じるかどうかを把握した(流況図参照)。

※3/1~4/15の流量はH25が約3.0m³/s、H26が約8.4m³/s

※ピーク流量は2カ年とも16m³/sである。継続時間が違うため、日平均流量に差異が生じている。

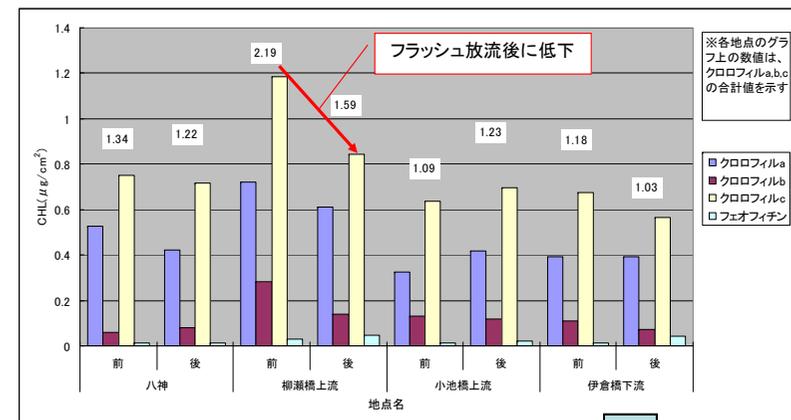
【H25】付着藻類(クロロフィル)

・H26はH25のフラッシュ放流後よりもクロロフィル量が少なかったことから、事前の流況がよいことで付着藻類はある程度掃流されていたと思われる。また、フラッシュ放流前後のクロロフィル量は顕著な減少はみられなかった(右図)。

※クロロフィルはa,b,c,dの4種に分類され、Chl.aは全ての藻類に含まれ、Chl.bは緑藻や緑虫類、Chl.cは珪藻、黄色鞭毛藻、渦鞭毛藻類、Chl.dは紅藻類などに含まれる。藍藻はChl.aのみを持つ。フェオフィチンは、クロロフィルからMgが抜けたもので、死んだ藻類の指標となる。

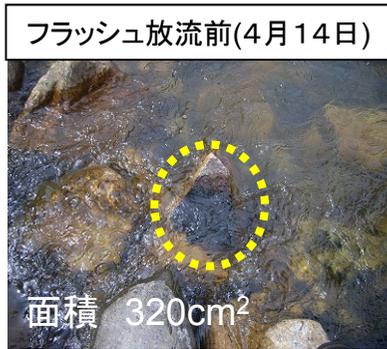
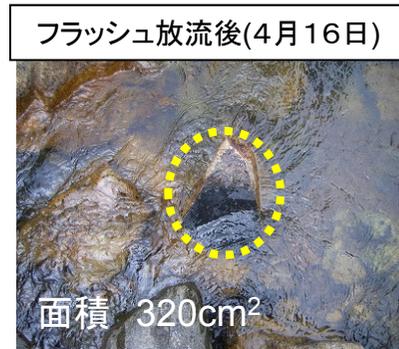
柳瀬橋上流地点での黒の付着物の変化

・ピーク継続時間を延長したが、H25と同様に黒の付着物に変化はなかった。

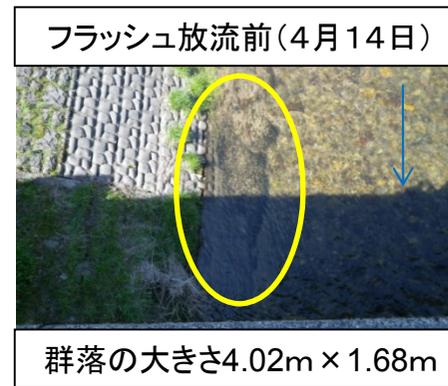
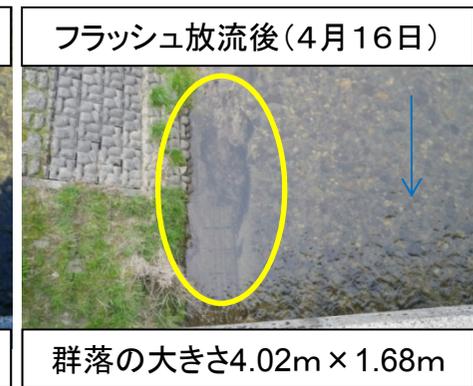
川北大橋直上流右岸でのカナダモ類の変化

- ・ピーク継続時間を延長したが、H25と同様にカナダモ群落の面積に変化は確認できなかった。

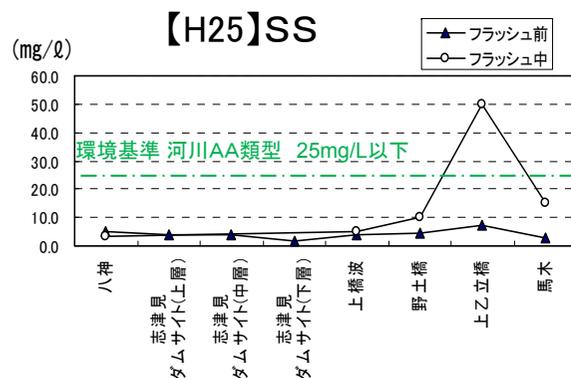
濁度の毎時調査結果(柳瀬橋下流)

- ・下流で上昇傾向(濁度、SS、VSS、T-N、T-P、全鉄、全マンガン、クロロフィルa、TOC、DOC)だが、上乙立地点で濁りが増加した。
- ・H26は透視度の変化が小さく、掃流された物質量はH25の方が多いたことが推定された。
- ・柳瀬橋上流地点では濁度は約2度→約4度へ上昇、3時間で回復した。
- ・柳瀬橋上流地点では、濁度ピーク時のSSは4mg/Lであり、ピーク時でも濁りは小さかった。
