減水区間の環境改善状況

神戸川の河川環境等に関する協議会 資料

中国電力株式会社
平成29年6月28日

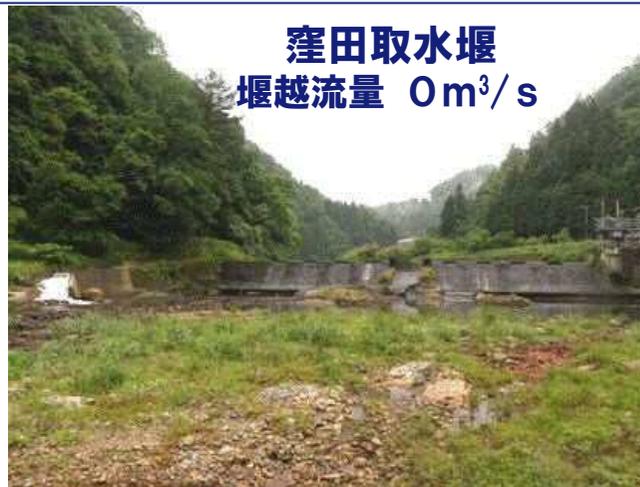
窪田取水堰
堰越流量 $0\text{m}^3/\text{s}$

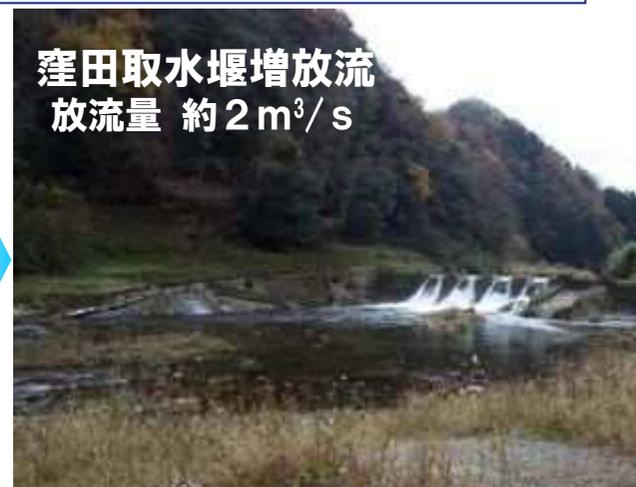
窪田取水堰増放流
放流量 約 $2\text{m}^3/\text{s}$

- 平成25年6月4日から魚道流量を増加。
- 平成25年6月13日から来島ダムからの試験放流（ $2\text{m}^3/\text{s}$ ）を開始し、窪田・乙立（発）の各取水堰から増放流相当分の放流を継続中。

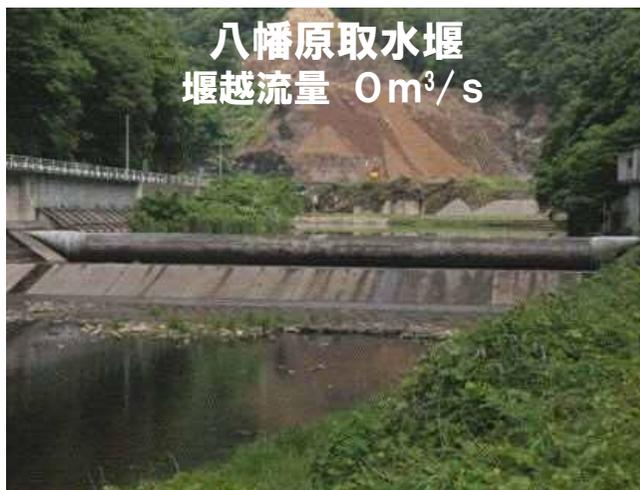
八幡原取水堰
堰越流量 $0\text{m}^3/\text{s}$

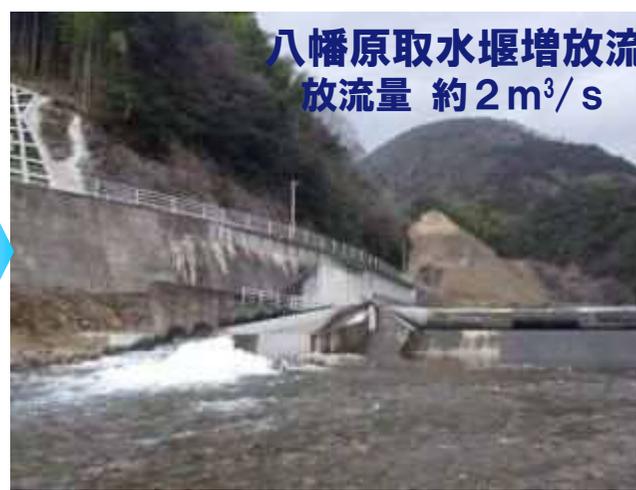
八幡原取水堰増放流
放流量 約 $2\text{m}^3/\text{s}$

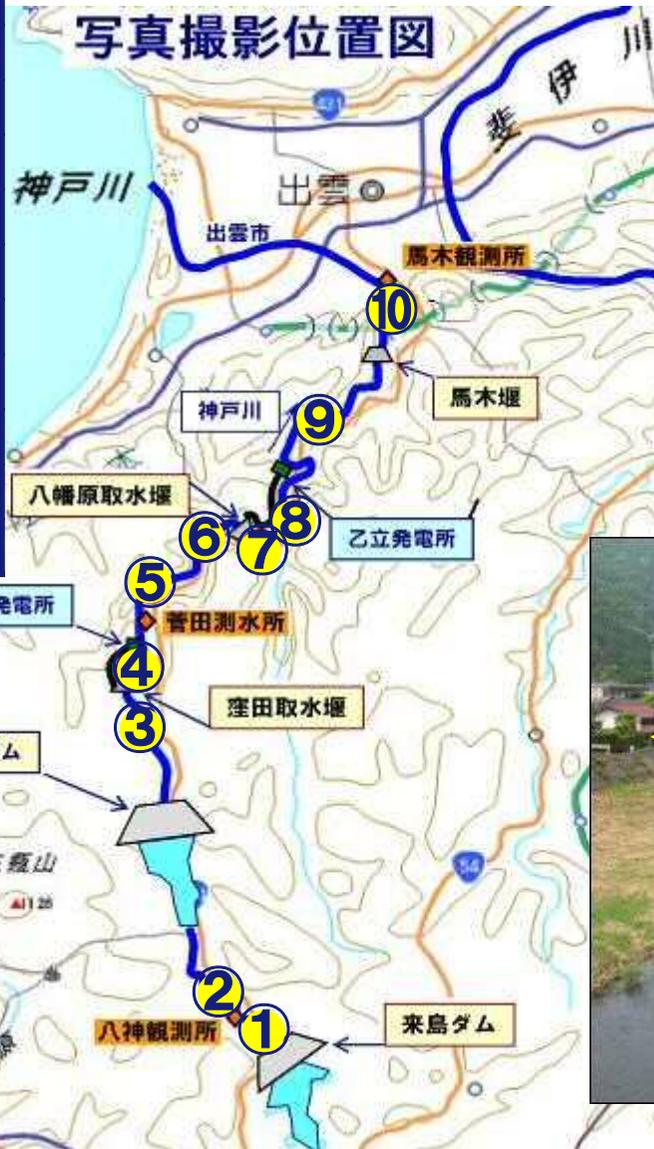
(1) 河川調査 a. 写真撮影〔水量感調査〕位置図

調査地点	
①	来島ダム下流丸山地点
②	八神観測所橋梁
③	横見橋
④	窪田取水堰下流アーチ橋
⑤	伊佐川合流後本川
⑥	八幡原橋
⑦	八幡原取水堰下流橋梁
⑧	香水橋
⑨	立久恵吊橋
⑩	馬木堰

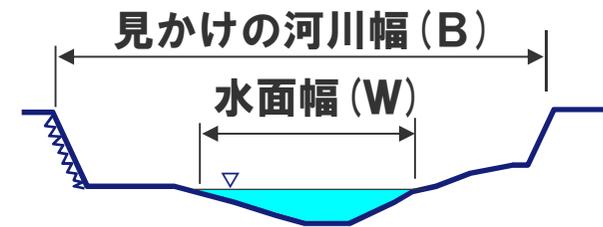
W/Bの河川断面イメージ

水量感調査 (W/B) の見方

目 的	写真撮影と現地調査により、河川の水量感の変化を確認
調査内容	<p>a. 写真撮影 水面幅（W）と見かけの河川幅（B）の割合（W/B）により水量感を確認（注）</p> <p>b. 現地調査 減水区間の水面幅と水深を実測</p>

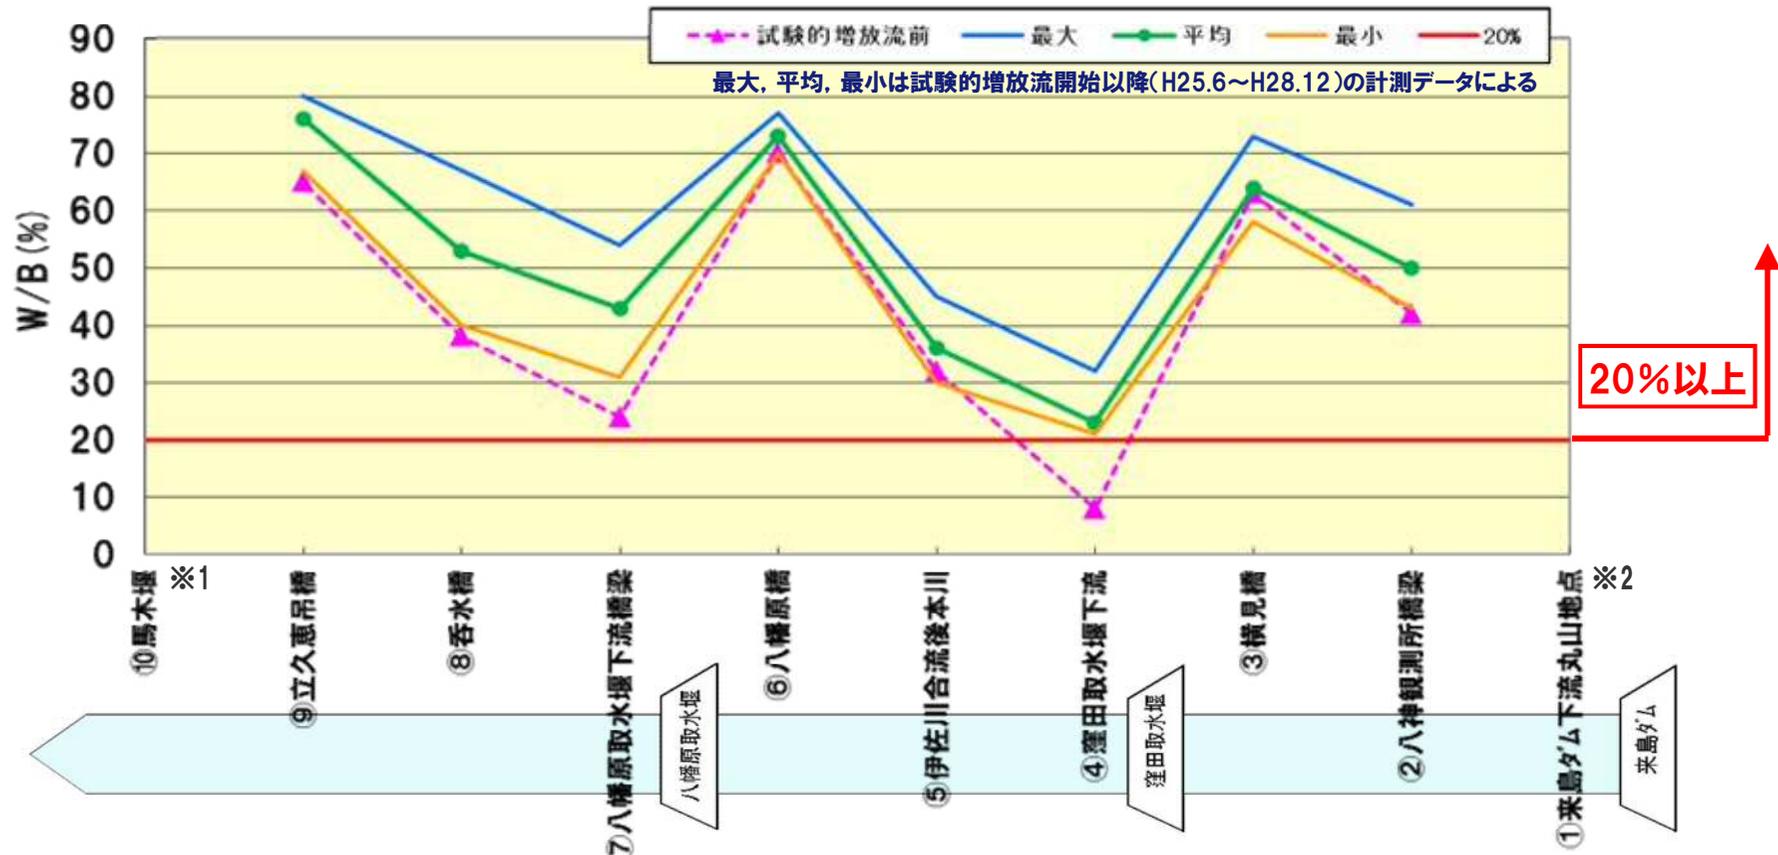
(1) 河川調査 a. 写真撮影 各調査地点のW/B

- W/Bは、試験的増放流開始前に比べて各地点において大きくなる（流況改善）傾向が認められ、特に窪田発電所および乙立発電所減水区間の改善が著しい。
- 試験的増放流開始後のW/Bは、全ての箇所において水量感が豊富であるとされる20%以上になっている。

※1 馬木堰部であり、河川形状の特性からW/B評価はできない。

※2 来島ダム直下の支流合流部であり、河川形状の特性からW/B評価はできない。

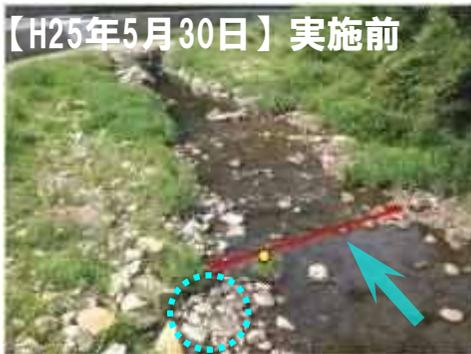
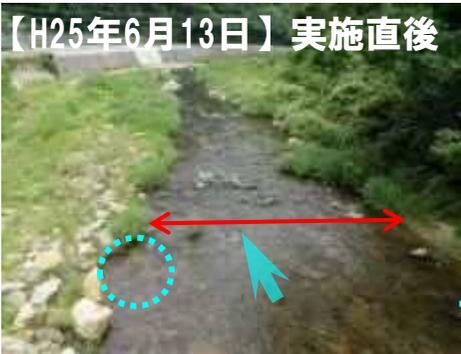
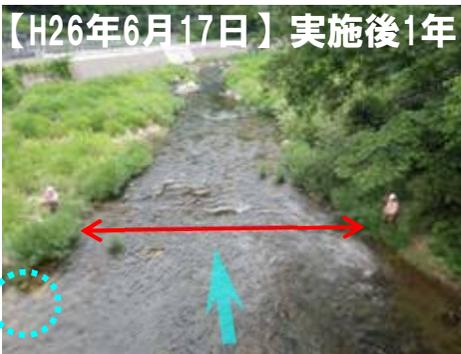
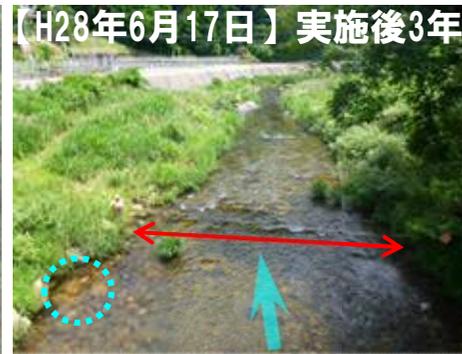
(1) 河川調査 b. 現地調査 (窪田発電所 減水区間)

- 試験的増放流後は露出していた転石のほとんどが水没し、平均水面幅および平均水深の増加率が試験的増放流前に比べてそれぞれ48%および82%増加している。
- 水量感が改善され約3年経過後も継続している。

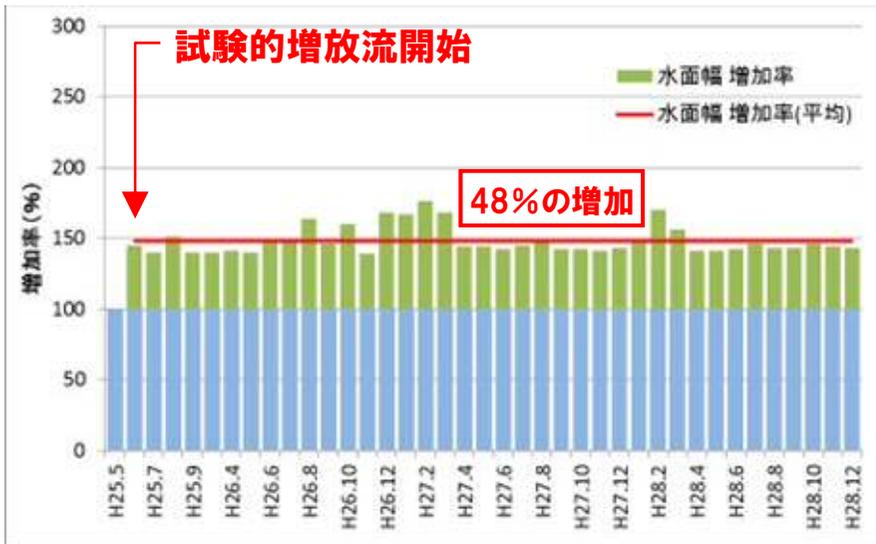
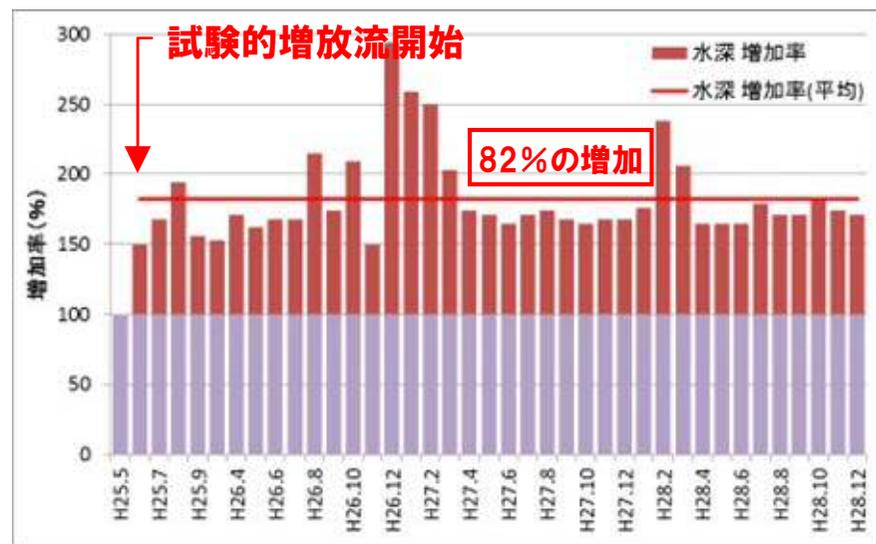
【水面幅 増加率※】

【水深 増加率※】

※ 増加率：試験放流開始前を100%とした。

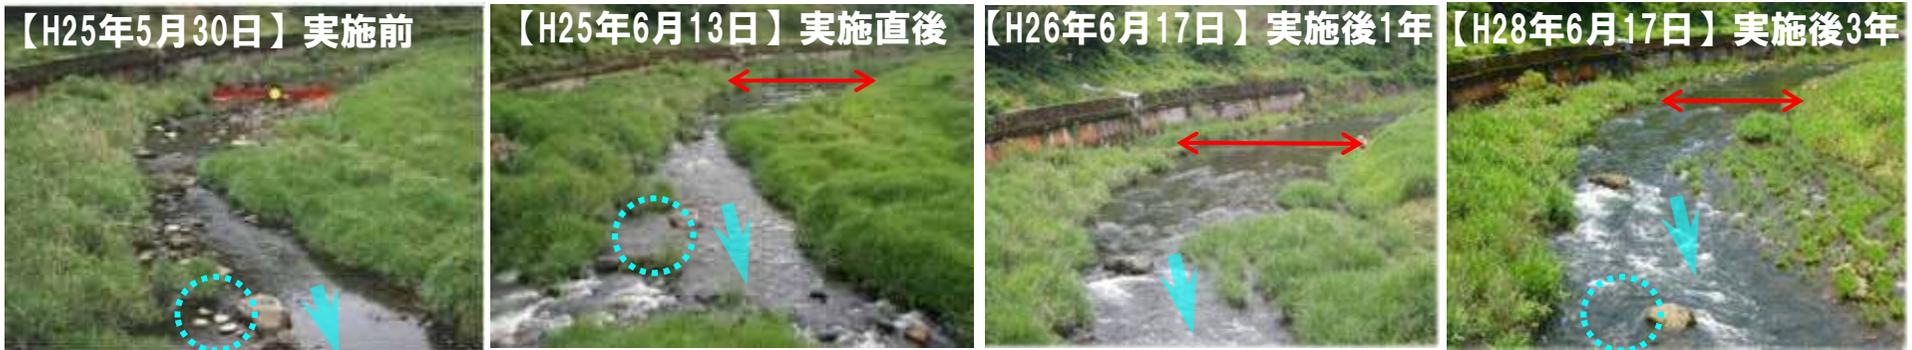
(1) 河川調査 b. 現地調査 (乙立発電所 減水区間)

- 試験的増放流後は露出していた転石のほとんどが水没し、平均水面幅および平均水深の増加率が試験的増放流前に比べてそれぞれ120%および209%増加している。
- 水量感が改善され約3年経過後も継続している。

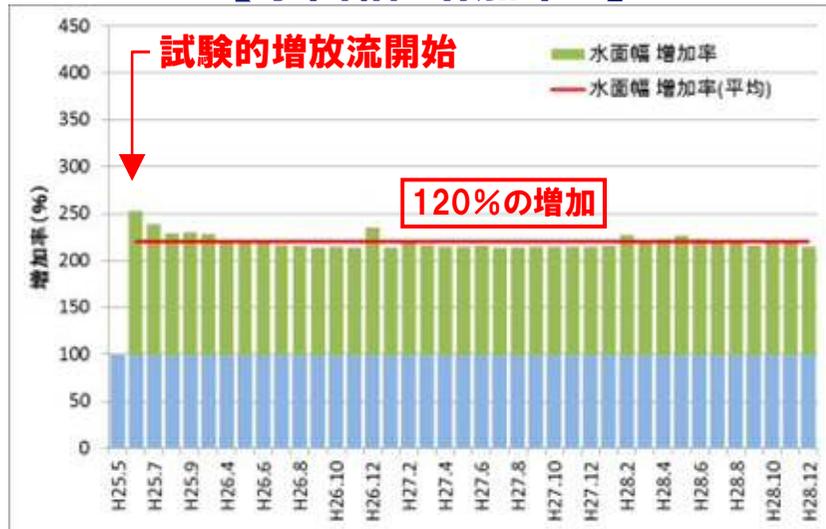
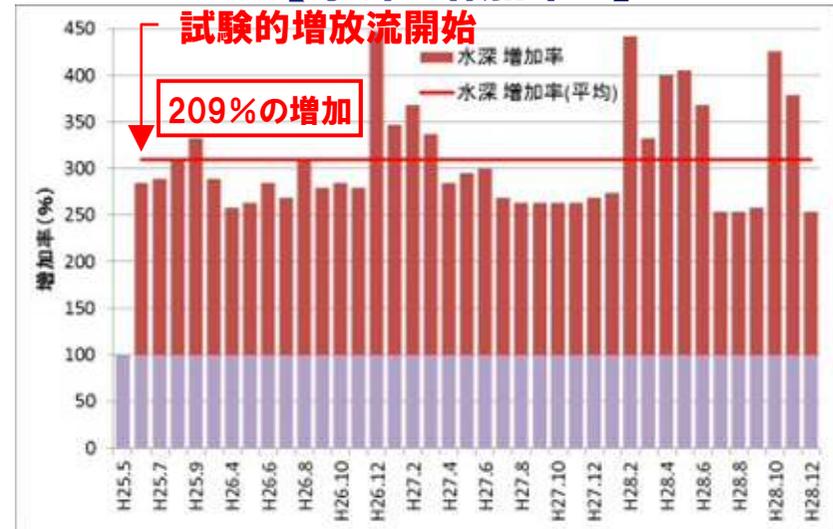
【水面幅 増加率※】

【水深 増加率※】

※ 増加率：試験放流開始前を100%とした。

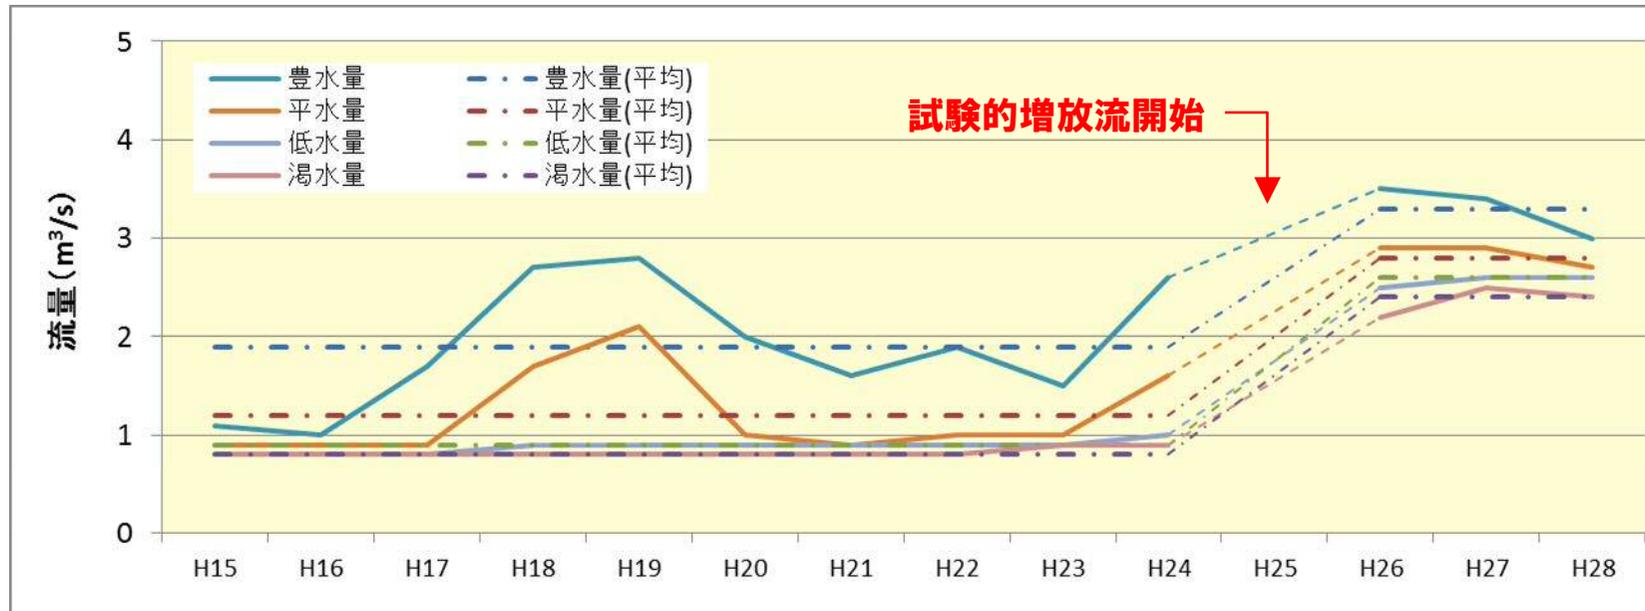
八神水位観測所河川流量

○八神水位観測所地点では、試験的増放流前の10年平均流況に比べて試験的増放流後の流況は大幅に改善され、試験的増放流の効果が維持されている。

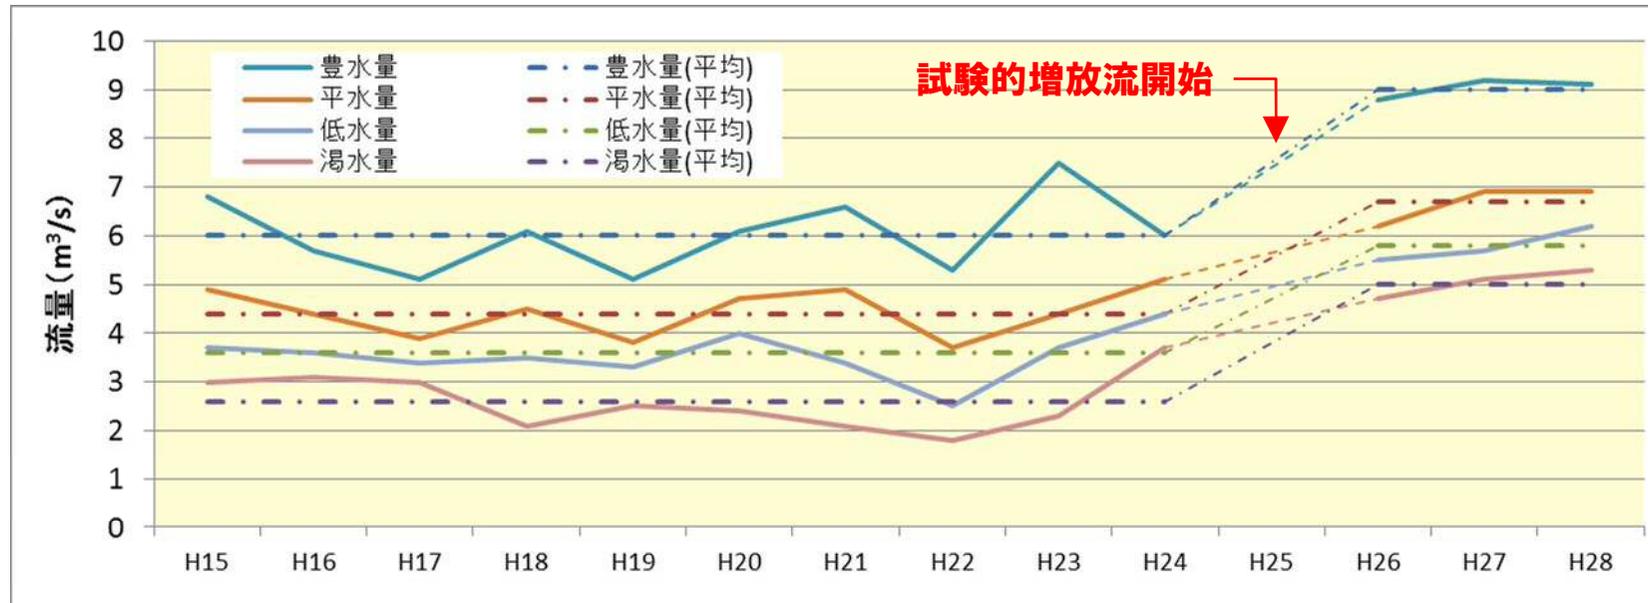
菅田測水所河川流量

○菅田測水所地点では、試験的増放流前の10年平均流況に比べて試験的増放流後の流況が改善され、試験的増放流の効果が維持されている。

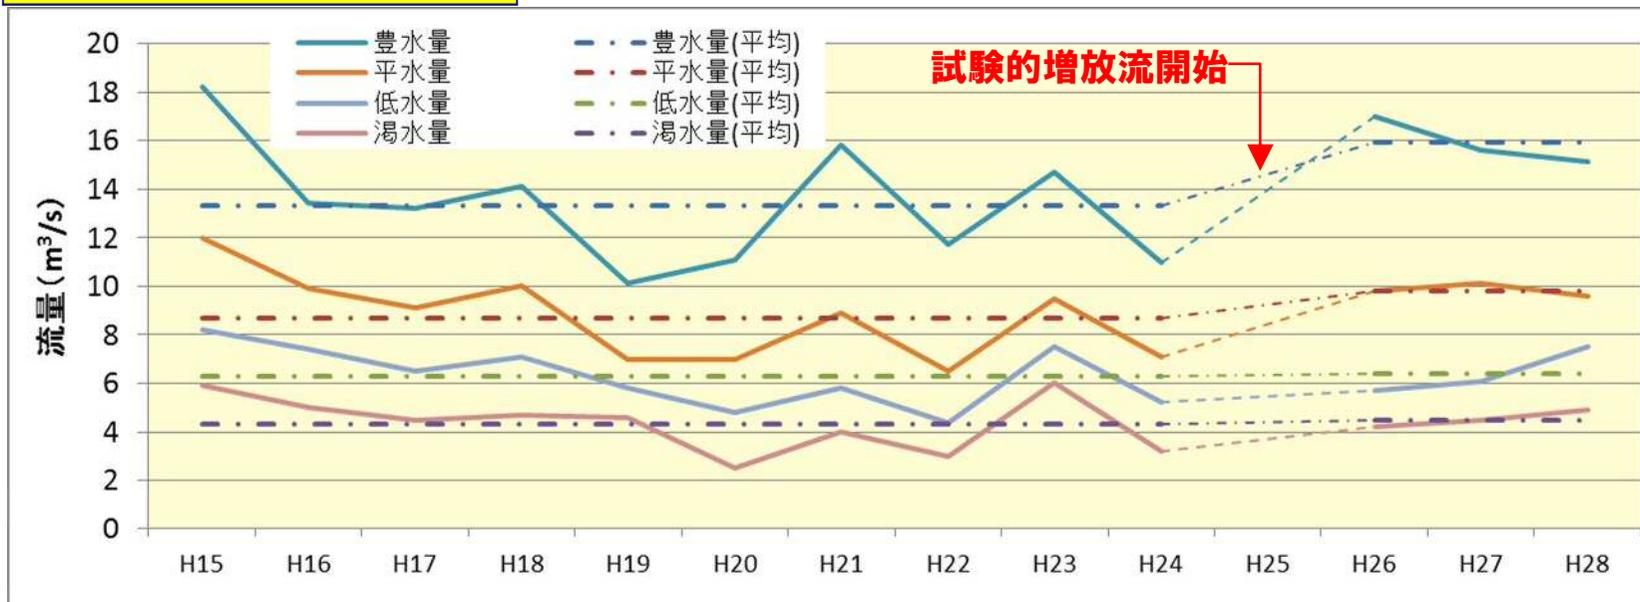
馬木水位観測所河川流量

○馬木水位観測所地点では、残流域の影響が大きいことから改善効果が確認しづらいが、試験的増放流により渇水時流量の安定化が図れたと考えられる。

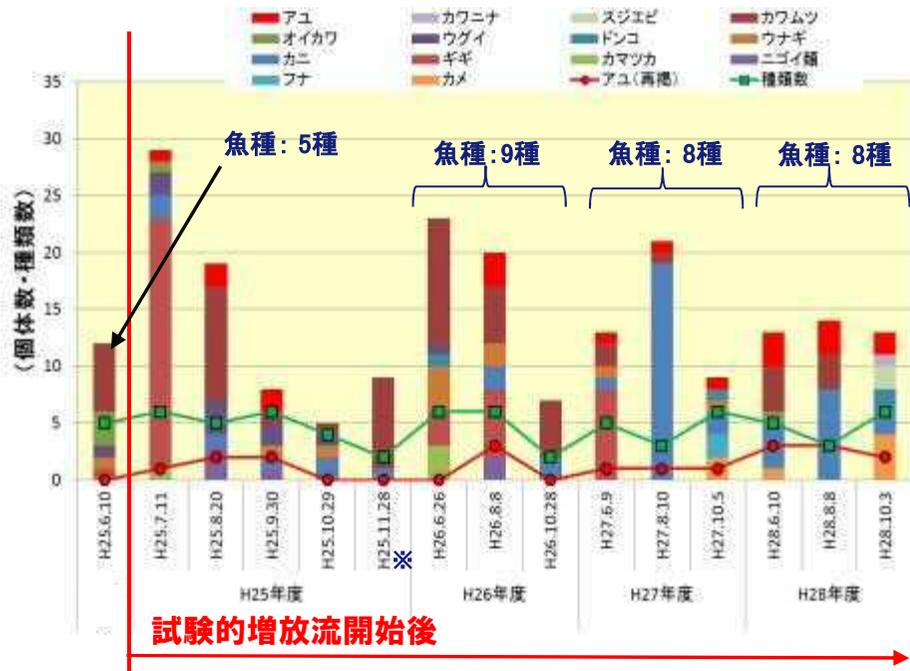
【窪田発電所減水区間】

- 窪田(発)減水区間では、H27年以降アユが毎回確認されており、H28年はやや増加の傾向がみられる。
- 乙立(発)減水区間では、H25年8月以降アユが確認されるようになり、H27年、H28年は個体数の増加傾向がみられる。

※:H25.11.28は河川水量が多く、一部の地点で実施

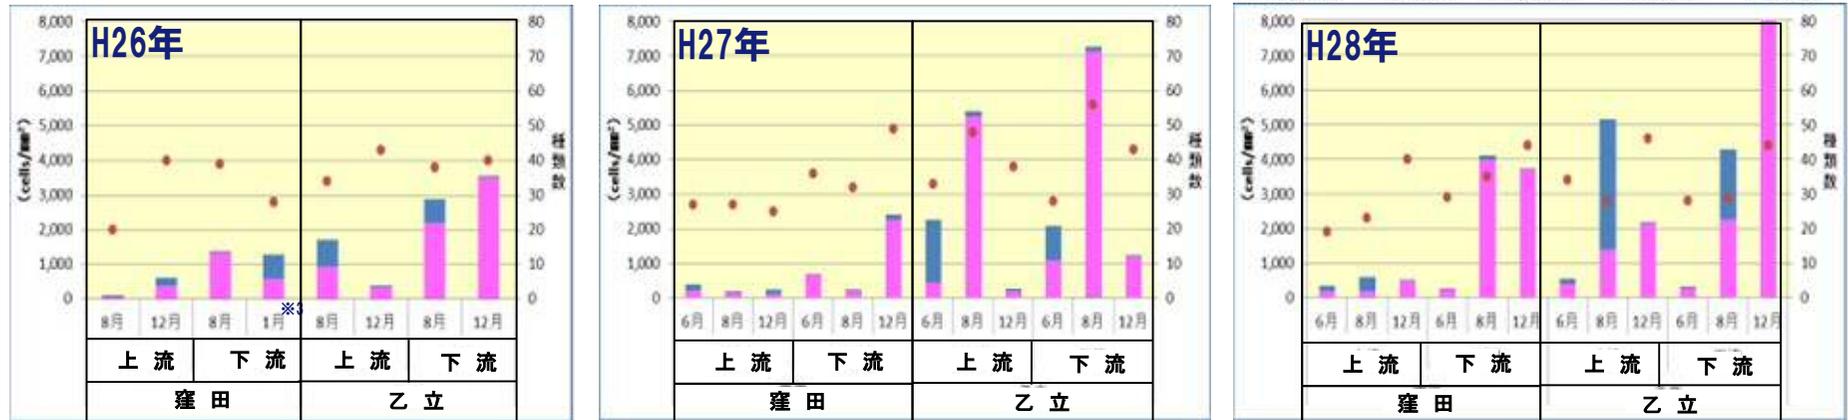
付着藻類数※・種類数

○川底の石に付着している藻類(植物)は経年的な増加傾向が見られ、アユの餌料となる珪藻が主に確認されている。
 ○藍藻網では、アユの生育に必要なホモエオスリックスが確認された。

※ 藍藻網は、群体数、糸状体数を計数

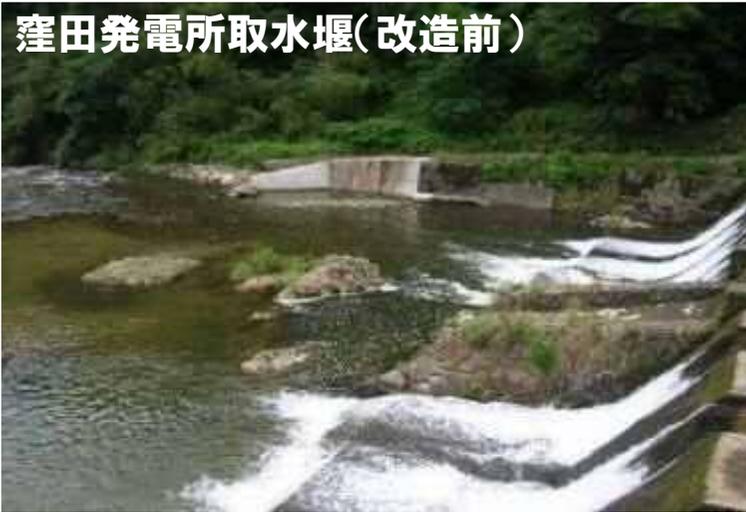
窪田発電所取水堰(改造前)

- 平成26年度に魚道内の隔壁天端をR型にするとともに魚道出口を上下流に向けて植石扇型に改造した。

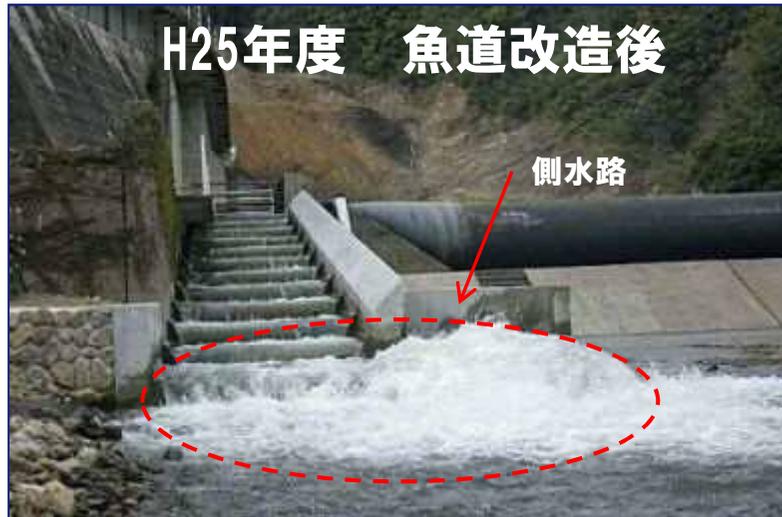
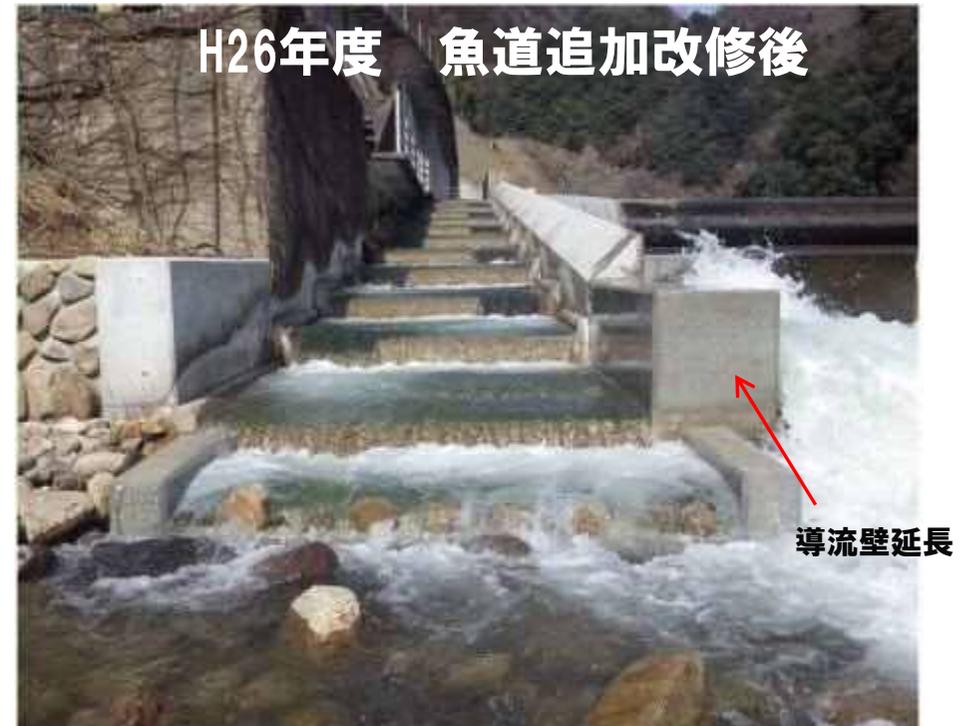
- 平成25年度に魚道に側水路を設置
- 平成26年度に魚道出口の段差と測水路出口の導流壁を追加改修
