来島貯水池の水質対策について

神戸川の河川環境に関する協議会資料

中国電力株式会社

平成30年5月16日

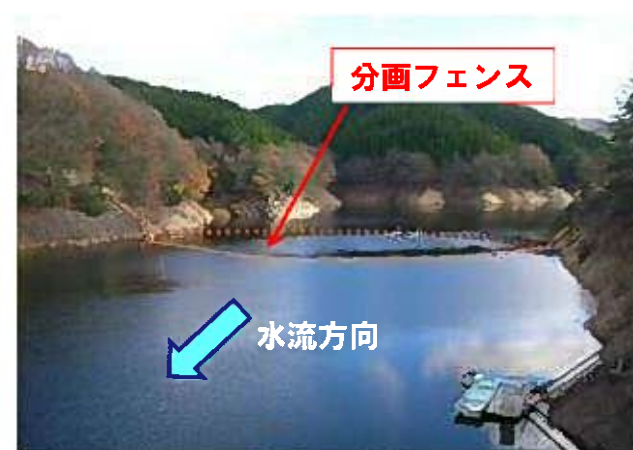
②アオコ対策（分画フェンス）

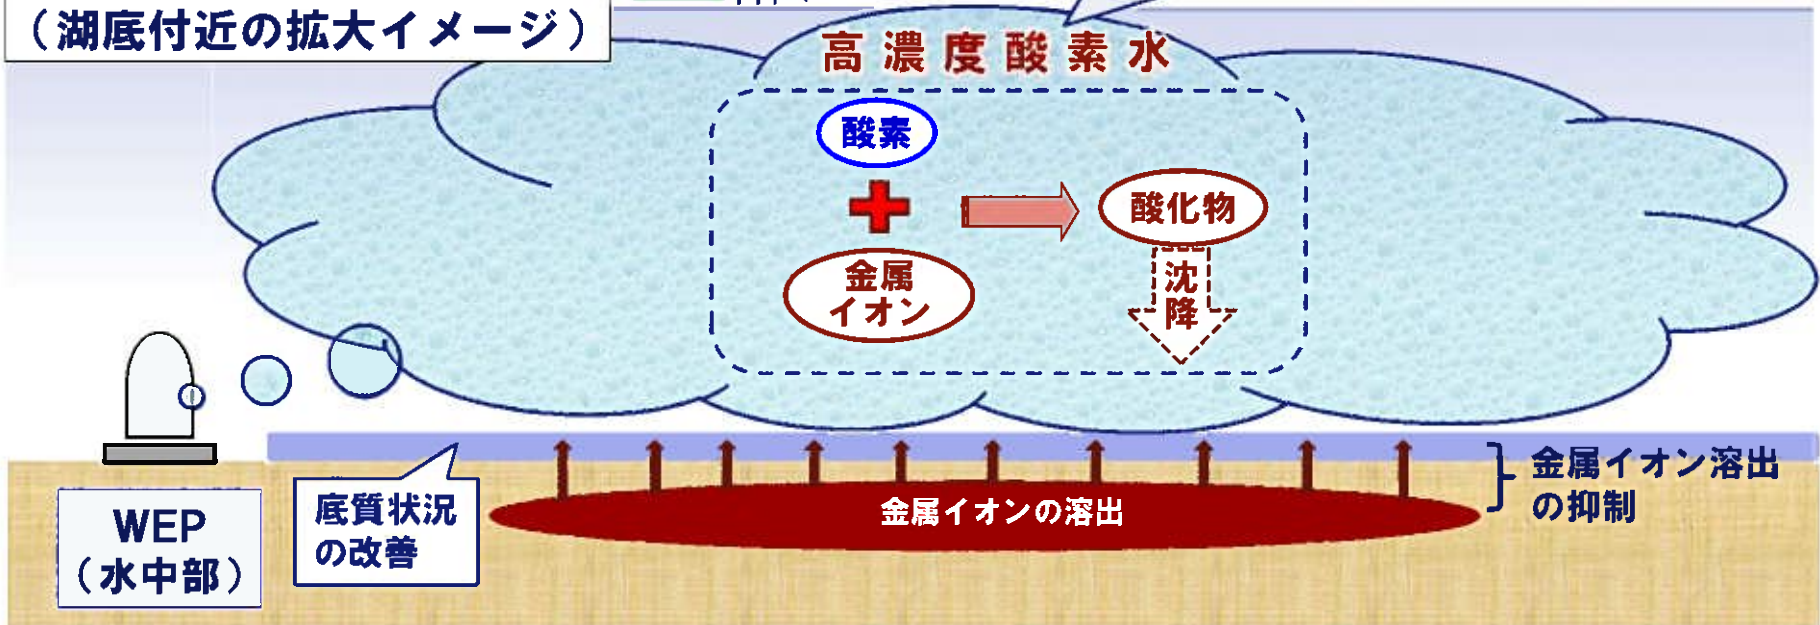
- 目的: 金属イオンの溶出抑制
- 対策: WEPによる湖底付近への高濃度酸素水の供給
- 期待される効果
 - 溶存酸素 (DO) の増加による貧酸素状態の解消
 - 溶出した金属イオンの酸化・沈降
 - 底質状況の改善
 - 金属イオンの溶出抑制

WEPによる金属溶出対策
(湖底付近の拡大イメージ)

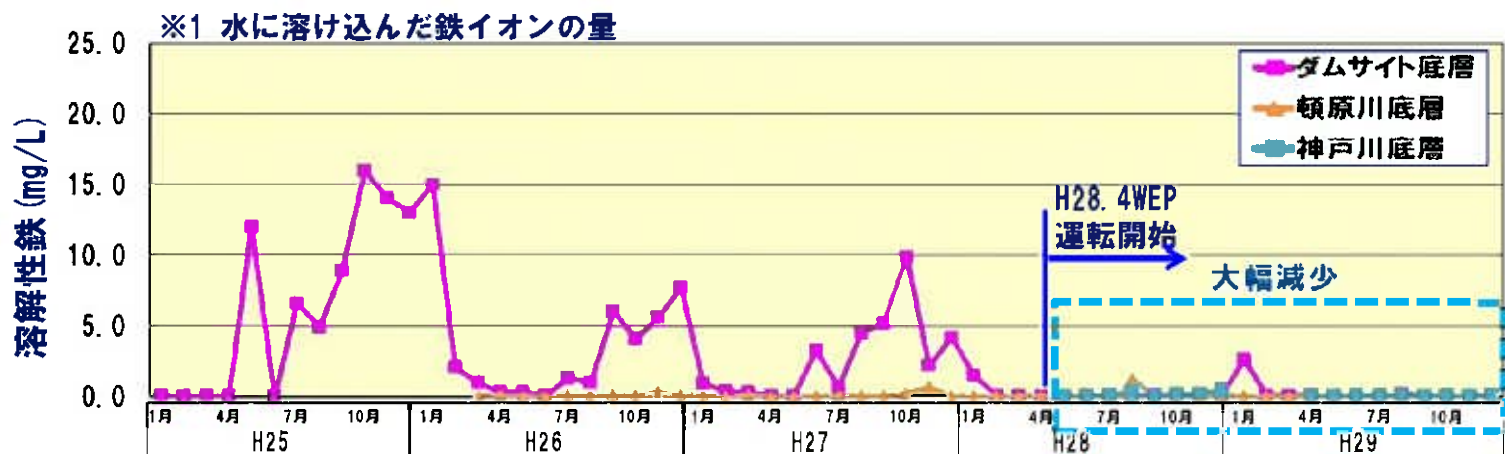
■ ダムサイト底層における溶解性鉄および全鉄は、平成28年のWEP運転以降、大幅に減少し、平成29年においても低い状態で推移している。

溶解性鉄※1 (mg/L)

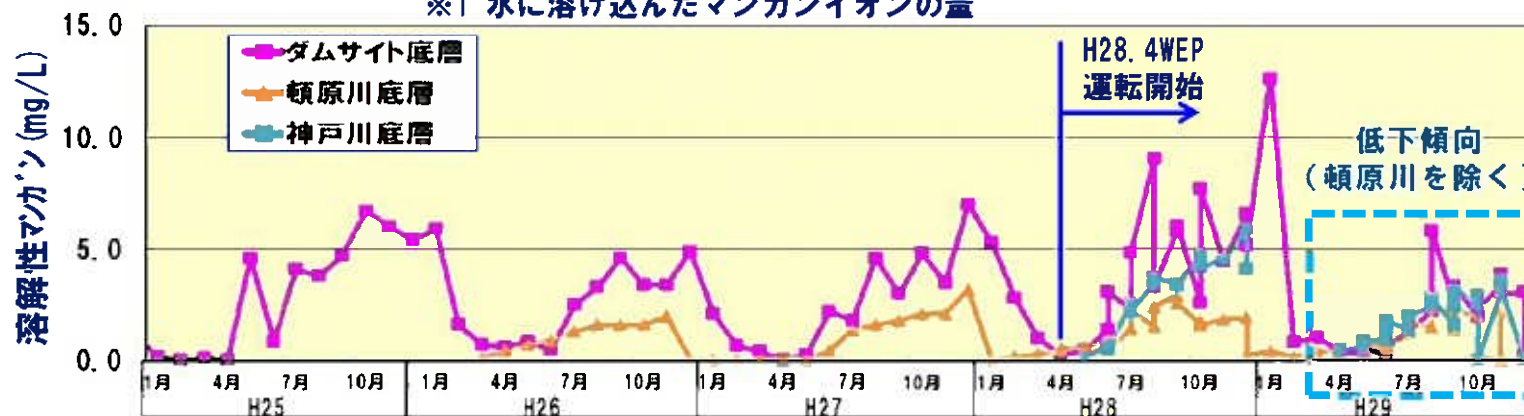
- 平成29年のダムサイトにおける溶解性マンガンおよび全マンガンは、前年と比較すると年間を通して低下する傾向が認められる。
- 平成29年の神戸川については、前年と比較すると年間を通して僅かな低下が認められる。
- 平成29年の頓原川については、前年との差異はほとんど認められない。

溶解性マンガン※1 (mg/L)

※1 水に溶け込んだマンガンイオンの量

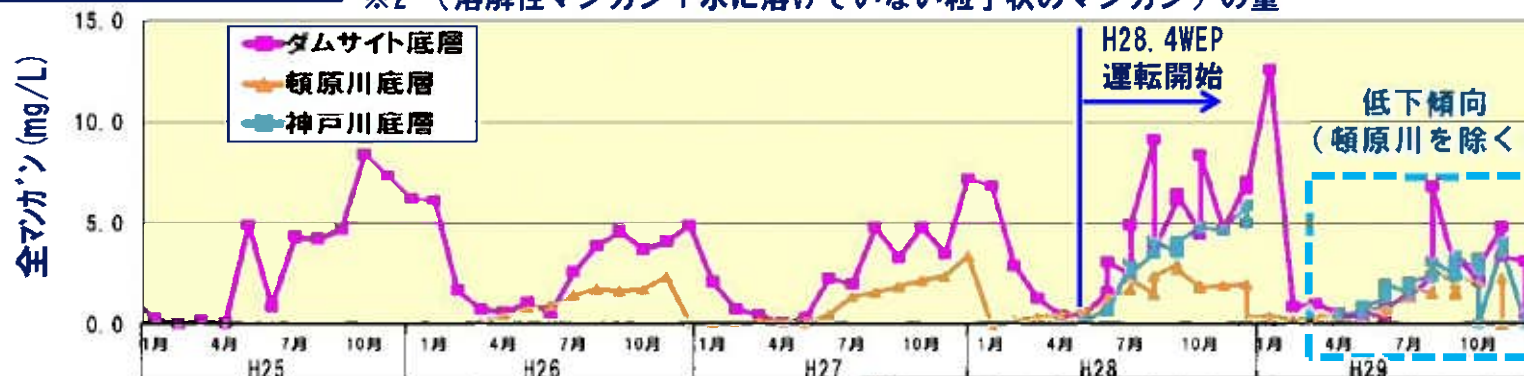
全マンガン※2 (mg/L)

※2 (溶解性マンガン+水に溶けていない粒子状のマンガン) の量

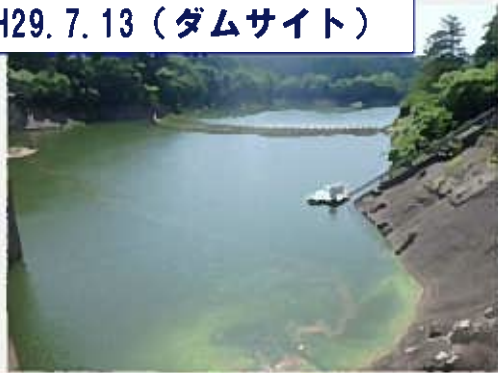
H29. 7. 13 (ダムサイト)

■ 平成29年は7月にダムサイトおよび分画フェンス上流側で緑色の浮遊物 (少量) が、確認されたが、翌日には確認されなかった。
