第6回 志津見ダム・尾原ダム モニタリング委員会

「水路のドベ」 農業用水路の藻類調査について

平成24年 10月 10日
国土交通省 中国地方整備局

資料-6-3 「水路のドベ」 農業用水路内の藻類調査

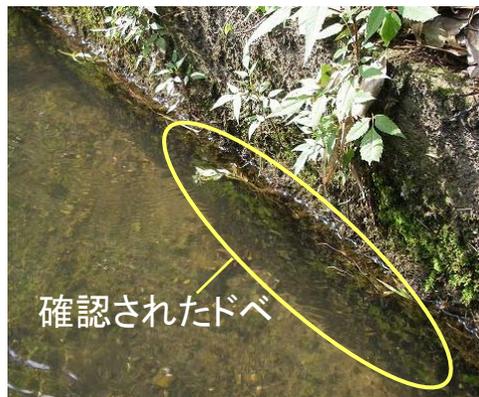
「4 宮部水路」で確認されたドベ(平成24年7月17日)

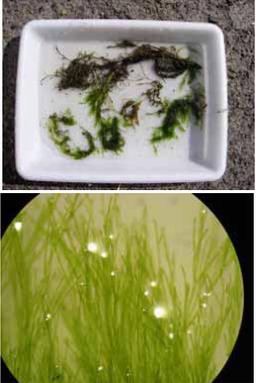
<p>カワシオグサは、志津見ダム上流～志津見ダム下流の水路において広範囲に確認された。</p> <p>このうち多く生育が確認された調査地点は、8月30日調査時の志津見ダム上流水路の「16 角井集落水路」及び志津見ダム下流水路の「15 水田横水路・橋波」であった。</p> <p>・志津見ダム下流水路の「3民家水路」、「4宮部水路」では、カワシオグサは7月17日調査で確認されたが、8月30日調査で確認されなかった。</p>

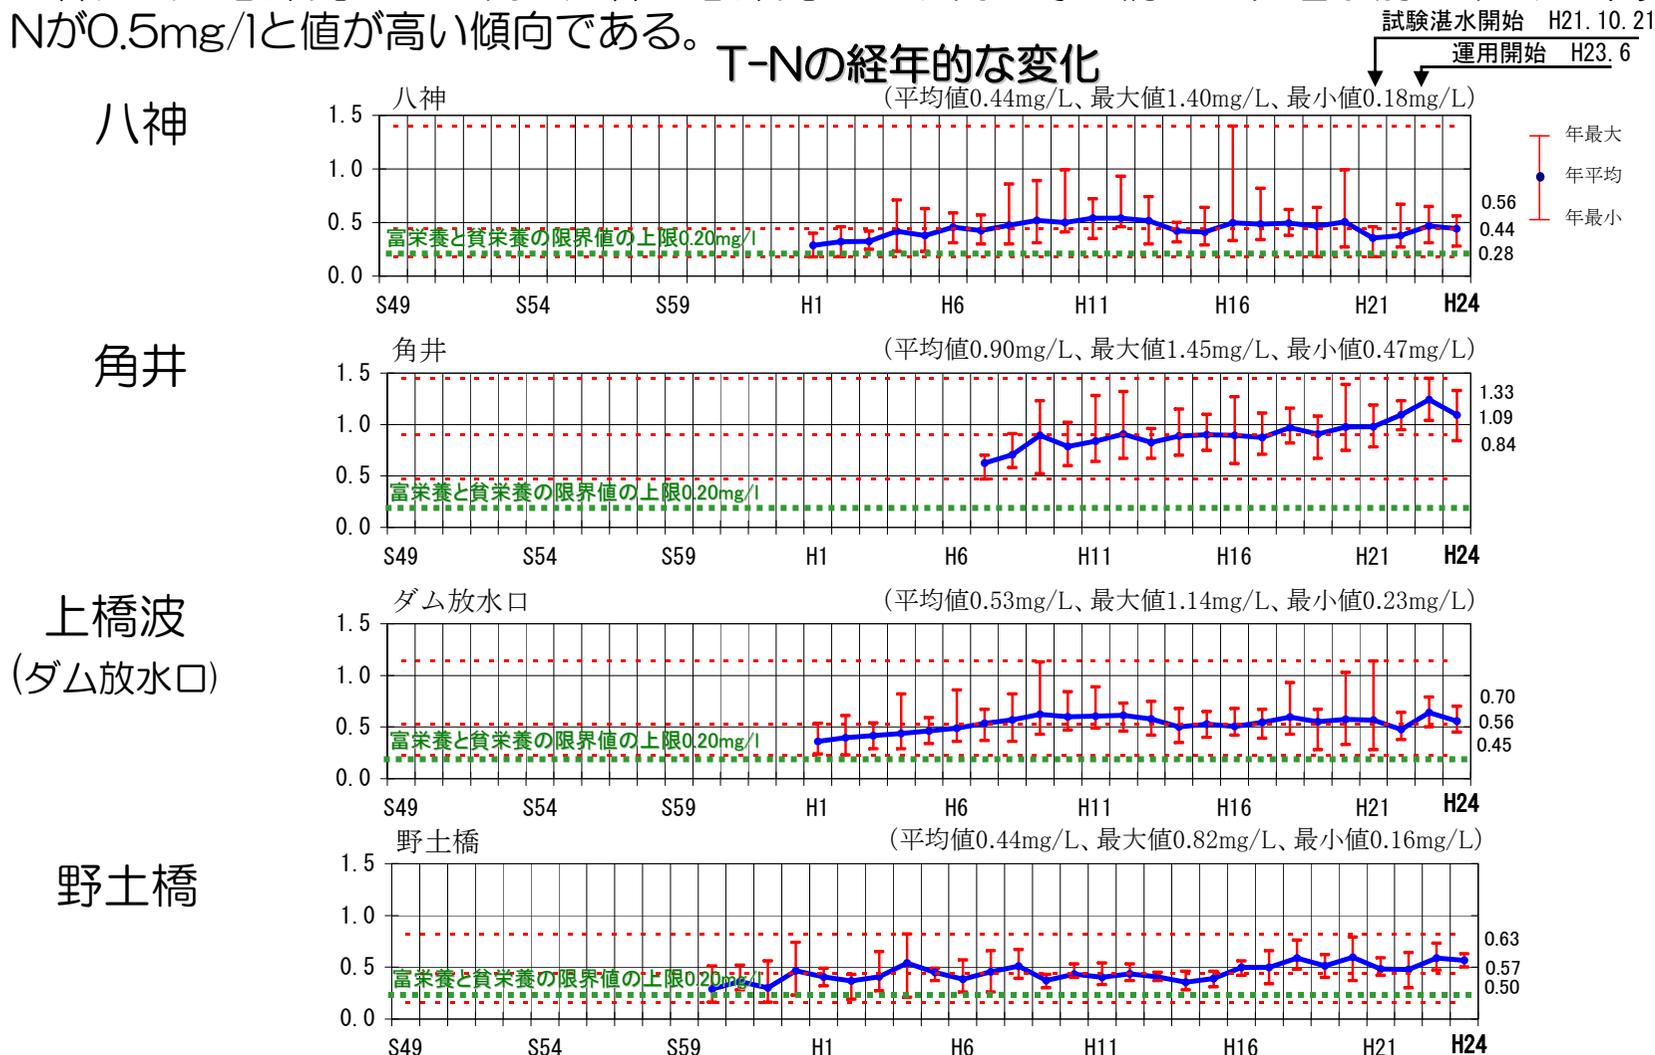
T-Nの経年的な変化

- ・ 湛水前後におけるT-Nについて整理した。
- ・ 角井では近年T-Nが増加傾向にあるが、その他の地点では、湛水前後で大きな変化はみられなかった。
- ・ 神戸川の志津見ダム上流の八神～志津見ダム下流の野土橋では、湛水前の平成7年頃からT-Nが0.5mg/lと値が高い傾向である。

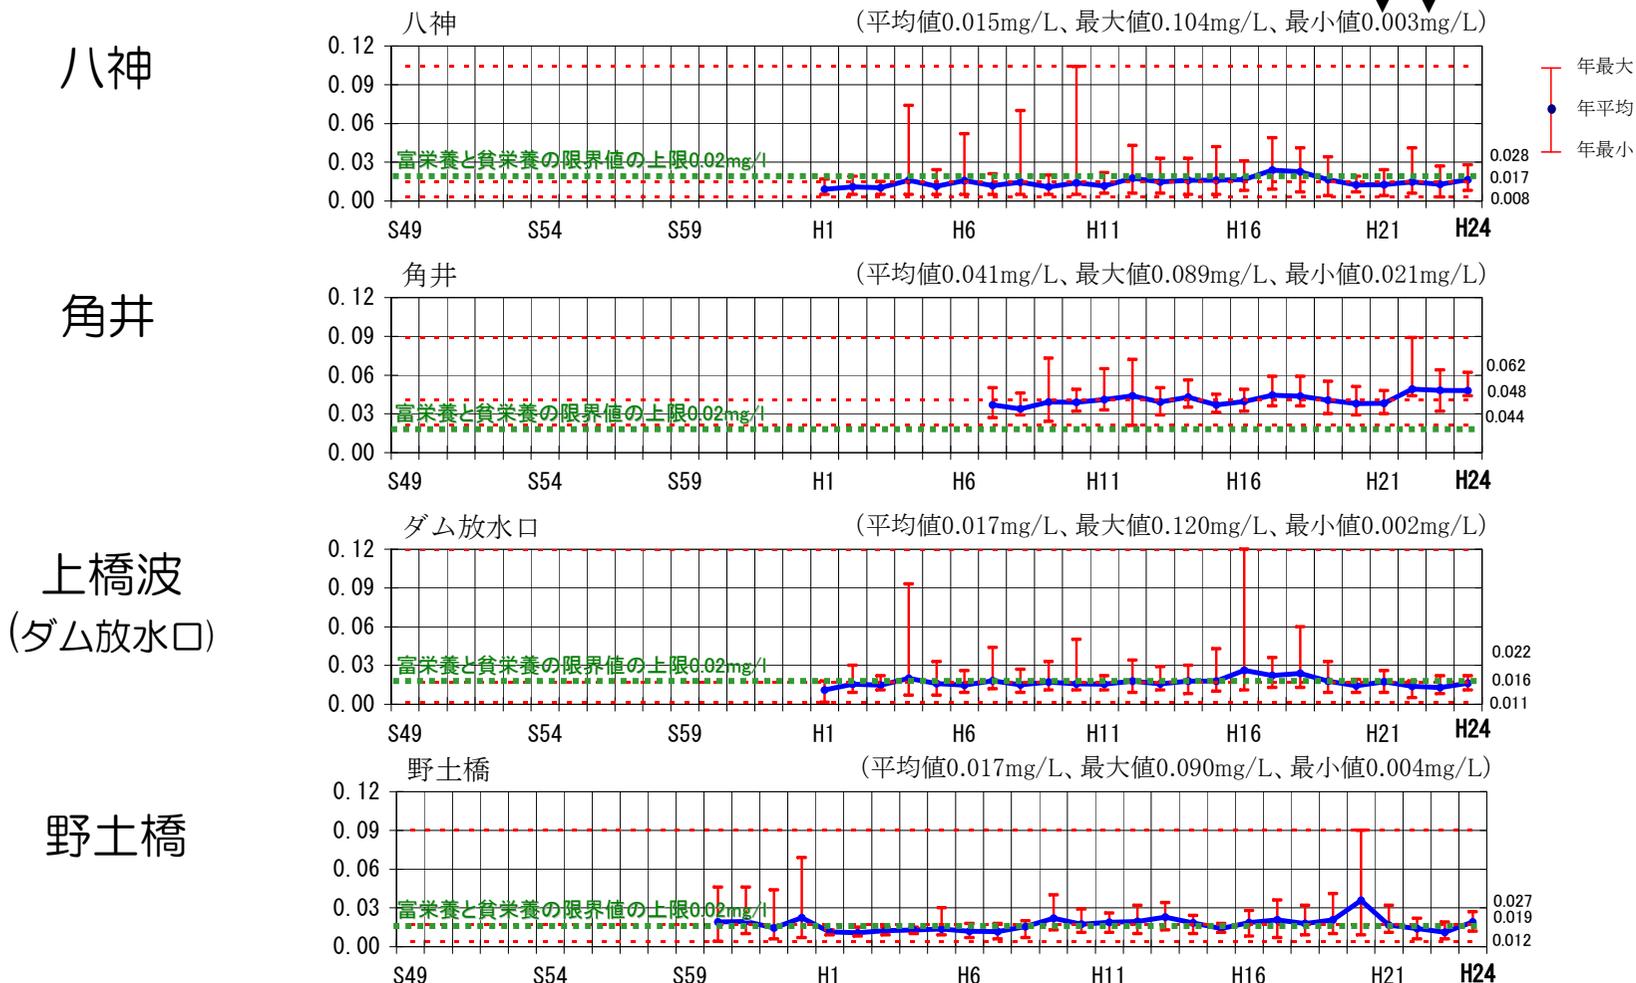
T-Pの経年的な変化

- ・ 湛水前後におけるT-Pについて整理した。
- ・ いずれの地点においても、湛水前後で大きな変化はみられなかった。
- ・ 角井ではリンの値が高い0.05mg/l前後と高い傾向であった。
- ・ 神戸川の志津見ダム上流の八神～志津見ダム下流の野土橋では、リンの値に大きな違いはみられていない。

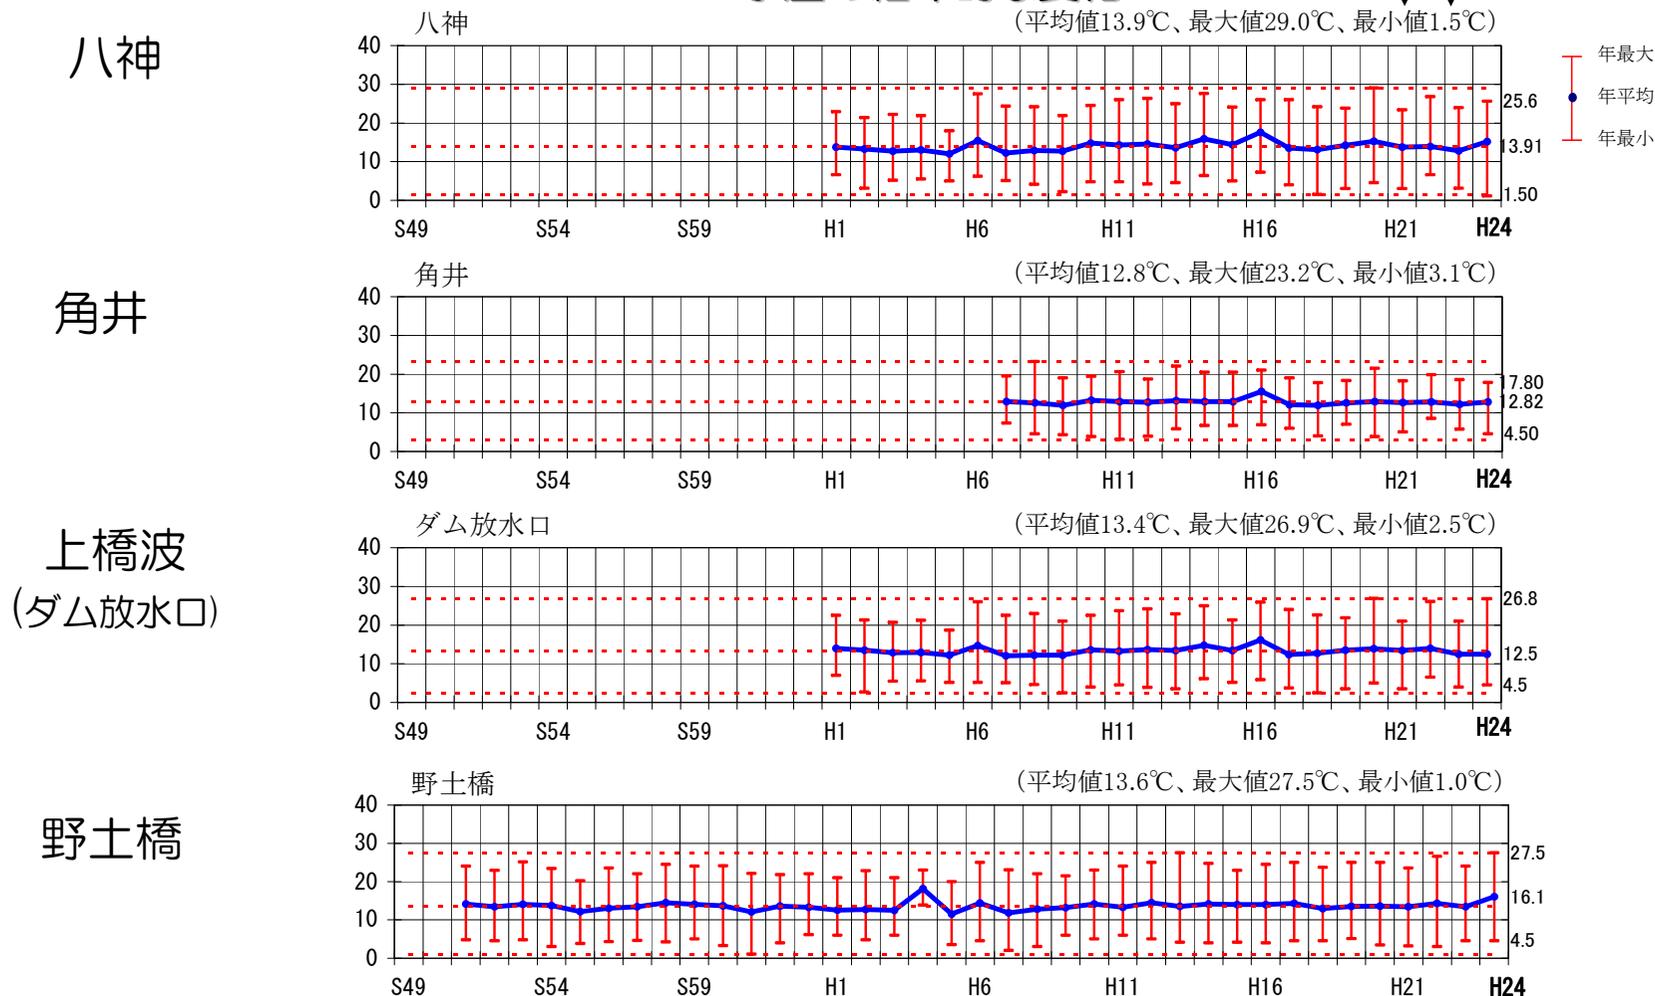
水温の経年的な変化

- ・湛水前後における水温について整理した。
- ・いずれの地点においても、湛水前後で大きな変化はみられなかった。
- ・神戸川の志津見ダム上流の八神～志津見ダム下流の野土橋では、水温に大きな違いはみられていない。

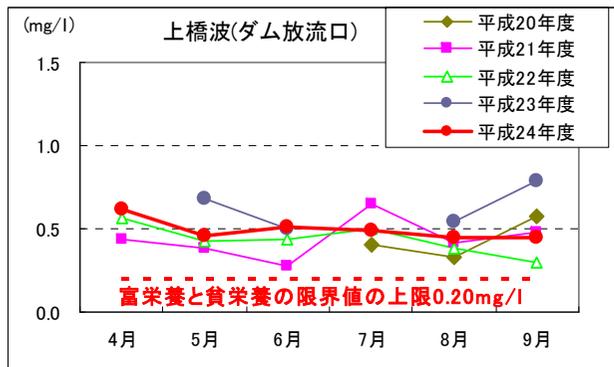
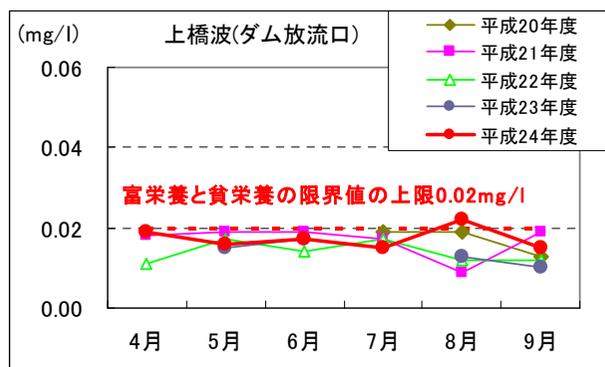
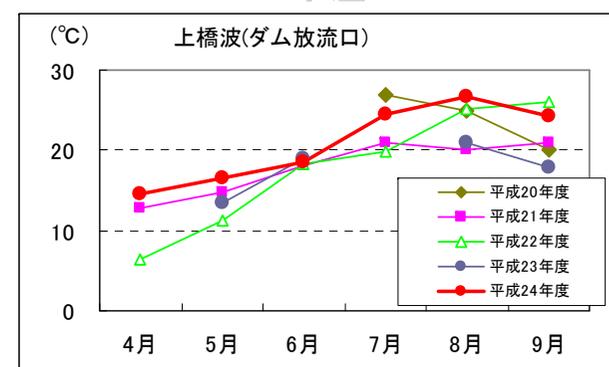
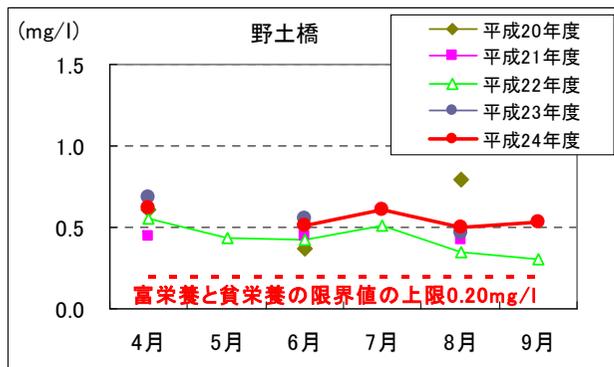
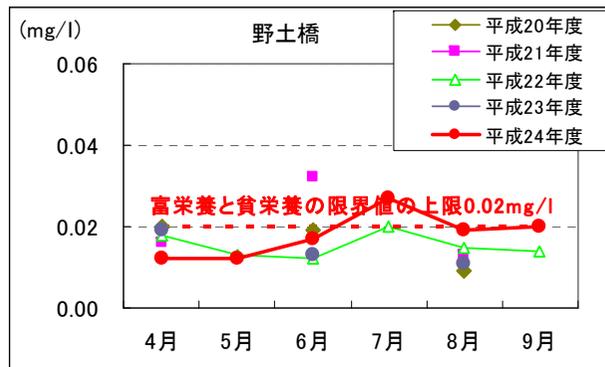
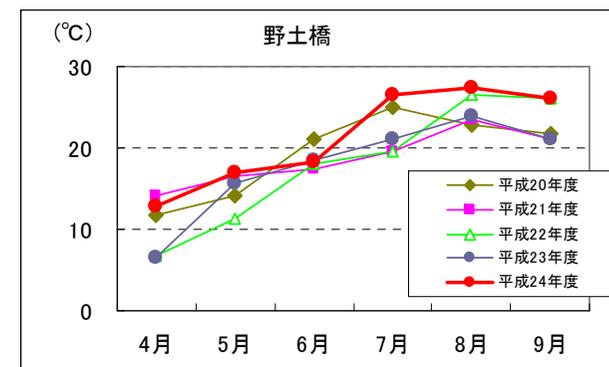
- ・カワシオグサの栄養分となる窒素、リン、水温について宮部水路の上流にある上橋波と、下流の野土橋について湛水前の平成20、21年及び湛水後の平成22～24年度データを整理した。
- ・全窒素は、上橋波、野土橋ともに、湛水前の平成20年度から0.5mg/l前後と富栄養化の目安（0.15～0.2mg/l）を超えた数値で推移しており、平成24年度も同様であった。
- ・全リンは、上橋波、野土橋ともに、湛水前の平成20年度から0.02mg/l程度と富栄養化の目安（0.02mg/l）前後の数値で推移しており、平成24年度も同様であった。
- ・水温は、平成24年度は5～6月にかけてカワシオグサの生長が大きいとされる15～20℃であったが、他の調査年度と比較して大きな違いはみられなかった。

全窒素：T-N

全リン：T-P

水温

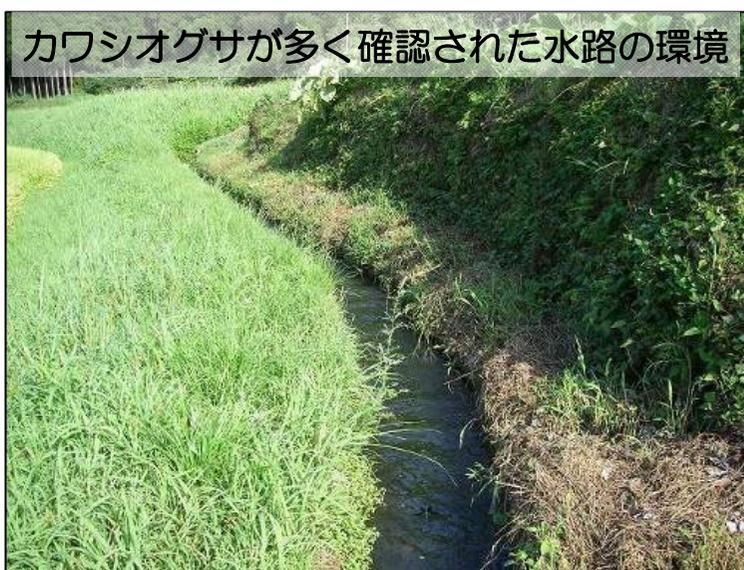
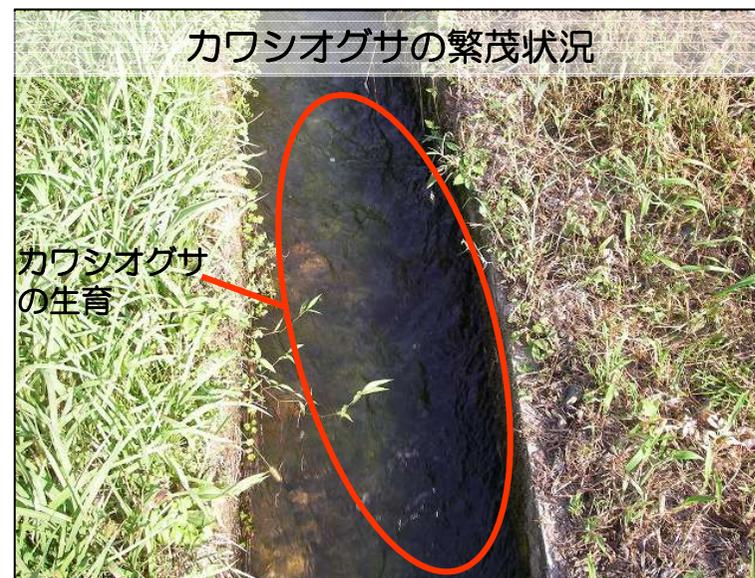
●カワシオグサが確認された環境と繁茂状況(志津見ダム下流 水田横水路・橋波:8月30日撮影)

- ①「6月頃から田んぼの水路に青ドベ（藻）が付くようになった」と地域の方の意見を聴き調査した結果、水路の「青ドベ」は、カワシオグサであることが明らかになった。
- ②今回の調査では、来島ダム下流の八神地点、志津見ダム上流の角井地区、志津見ダム下流の橋波地区においてカワシオグサが確認された。
- ③カワシオグサは、窒素、リンの栄養塩を吸収して繁茂する特性があるが、八神から野土橋、角井の全域で、平成7年頃より全窒素の値が0.5mg/l程度と高い値（富栄養化の目安0.15～0.20mg/l）を示している。
- ④カワシオグサは、7月調査では確認されたが8月調査では確認されない箇所があるなど傾向が明らかではないことから、発生状況、水温、水質、流況などの発生環境について調査を行い、原因究明する必要がある。また、来島ダム下流の八神でも確認されていることから、河川管理者である島根県が中国電力とともに調査・原因究明する必要がある。
