3. 神戸川の水質について 動植物相

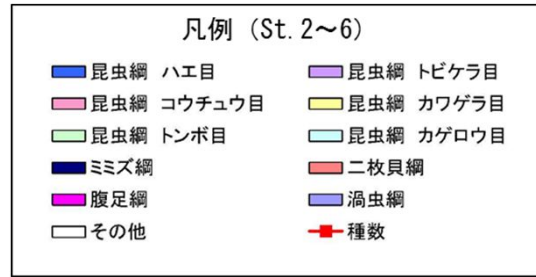
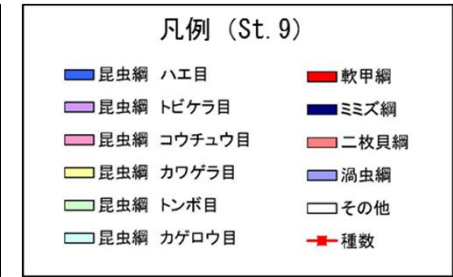
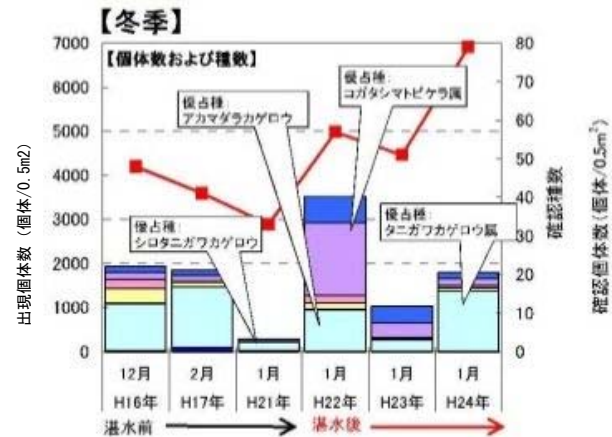
■底生動物

個体数に変動はみられるが、種構成ではカゲロウ目やトビケラ目が優占しており、大きな変化はみられない。

志津見ダム貯水池上流端においては、止水性の種を多く含むハエ目が優占するようになった。

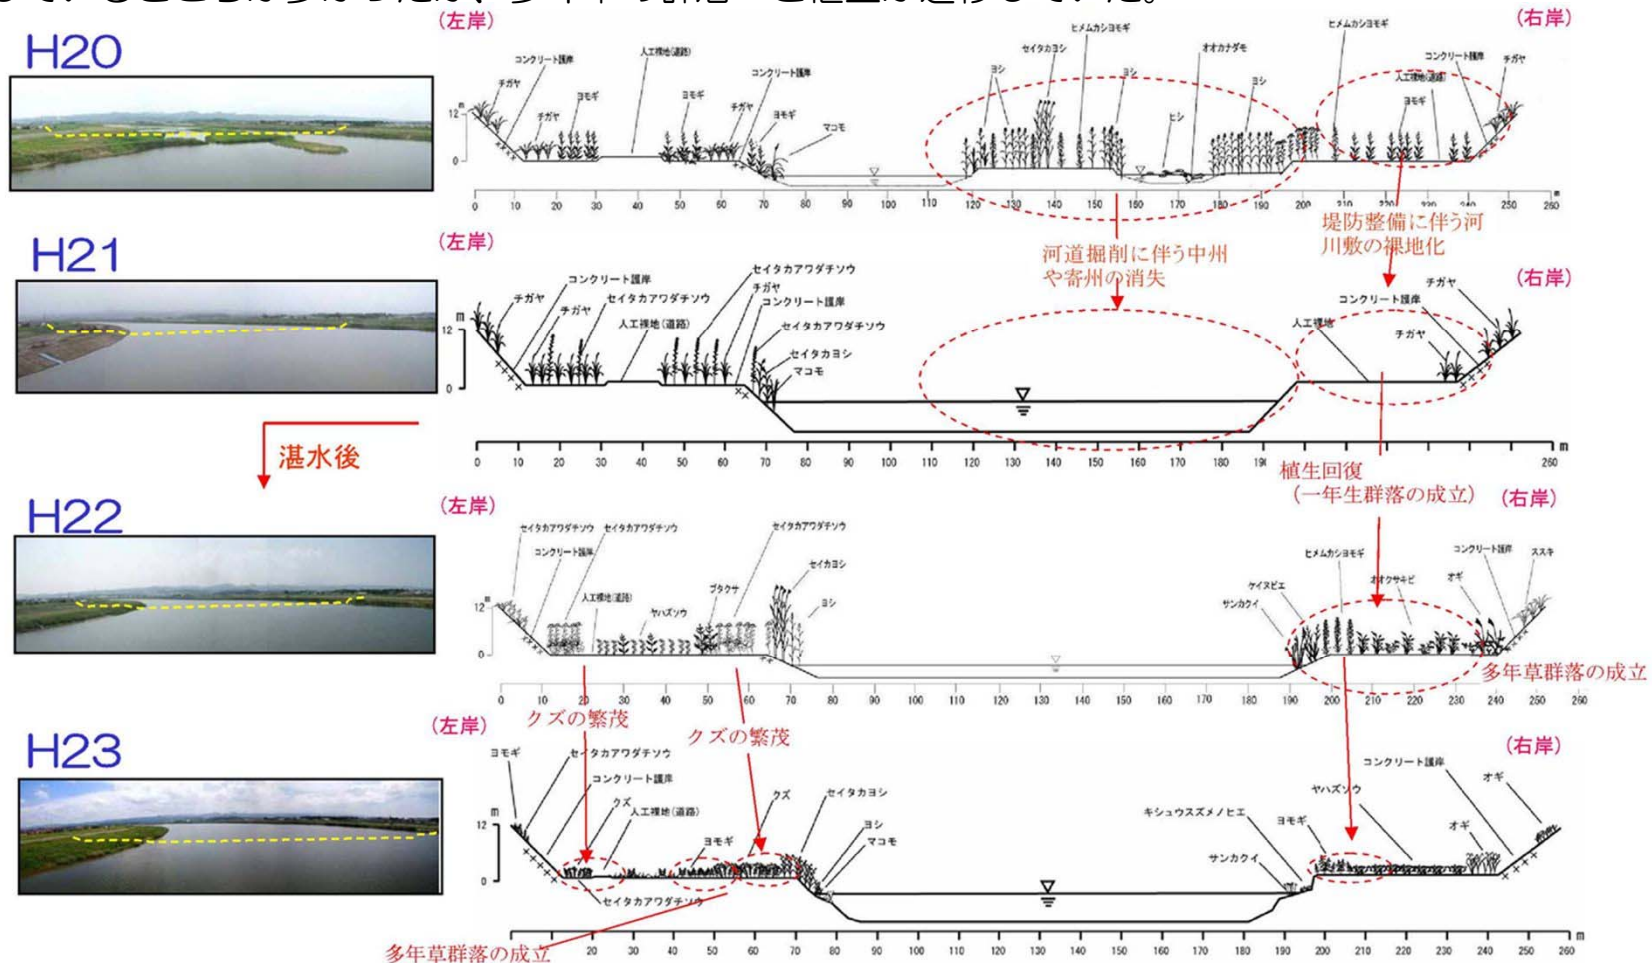
St. 1 (妙見橋／平野部)

出水の頻度が低下したことに加え、試験湛水後、出水時の流量が低下したことにより河道内の攪乱頻度が低下し、植生遷移が進行した可能性がある。

St. 1、2は、河道掘削や河川敷整備などにより、平成22年度に一～二年草が優占しているところが多かったが、多年草の群落へと植生が遷移していた。
