# 雲洲平田船川河川環境整備計画

～斐伊川水系宍道湖北西域河川整備計画（変更）～

【原案】

島根県

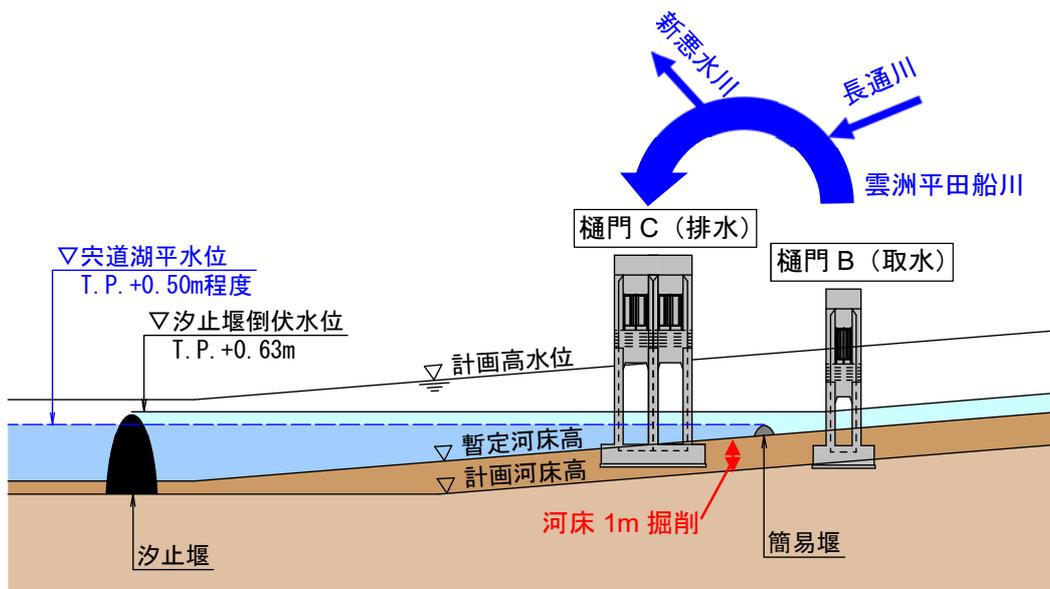
図-1.3 平田船川縦断模式図

①河道付替

+樋門 B (取水) 新設

+雲洲平田船川 B 区間小断面化

(平成 13 年～)

暫定河床に簡易堰(治水上の影響がない高さ)を設置することで、水位差を生じさせ樋門 B へ導水  
(中小洪水時一定の流入あり)

②平田船川汐止堰新設

(平成 24 年～)

かんがい時期、河口の水位が高くなり、簡易堰の上下流水位差が生じないため、樋門への流入量が減少

③河川整備 (計画河床) 完了後

今後、暫定河床高より 1m 掘削し、簡易堰も撤去となるため、さらに流入量は減少

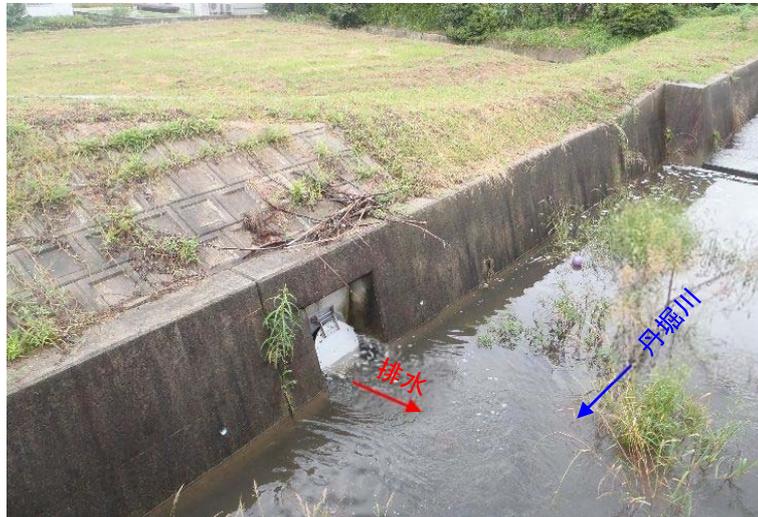
写真-3.3.9 丹堀川への排水  
(流量は平成 29 年 9 月 13 日観測)

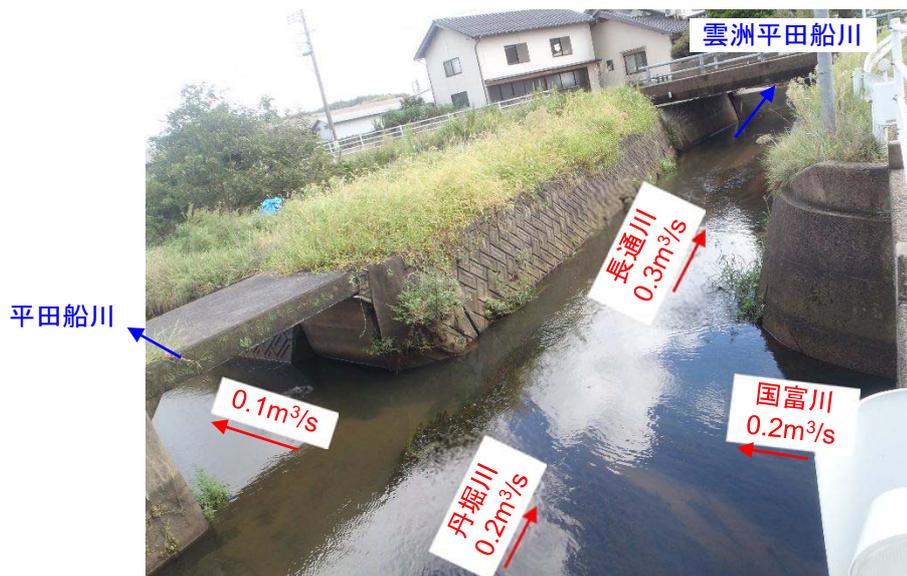
写真-3.3.10 丹堀川・長通川と国富川の交差点  
(流量は平成 29 年 9 月 13 日観測)

引き続き、国富川・丹堀川の交差点で平田船川へ排水されている水量を長通川を通して雲洲平田船川へ可能な限り導水するなどの可能性を関係機関と連携し、検討します（図-3.3.4 参照）。

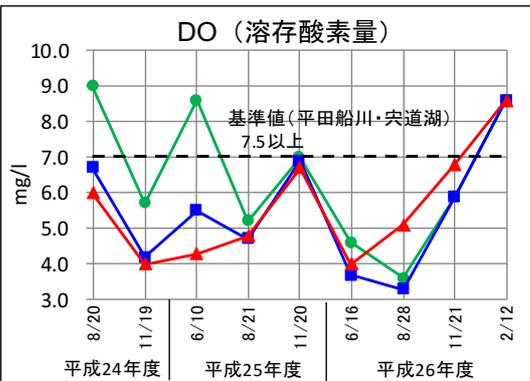
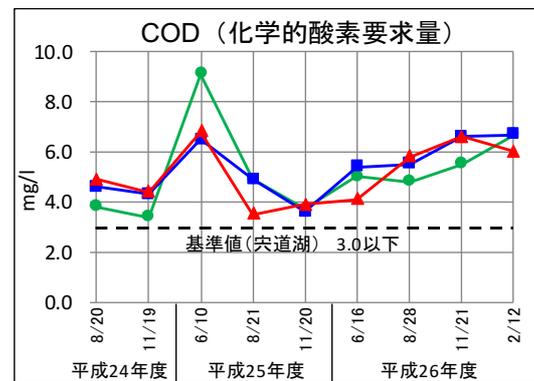
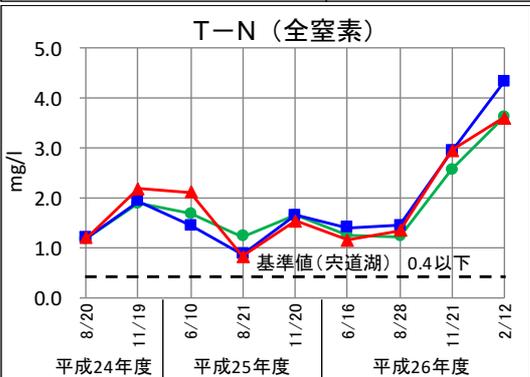
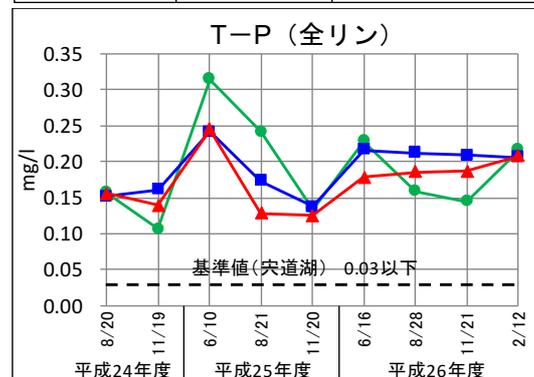
図-3.3.7 水質調査結果 (平成 24～26 年度)

※グラフの基準値は、人の健康と生活環境を守るための目標値として設定された環境基準値を示す。  
平田船川は河川 A 類型、宍道湖は湖沼 A 類型、Ⅲ類型に指定されている。

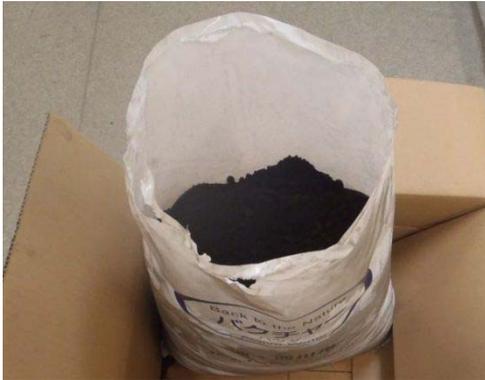
写真-3.3.11 水質浄化剤  
（バクチャーパウダー）

バクチャーパウダーとは、散布後に河床で微生物が発生し有機物を分解、摂取して栄養源とするとともに、自らも魚などの餌となり食物連鎖を生み出します。この食物連鎖が継続することにより、生態系が活性化され分解浄化能力が高まります。

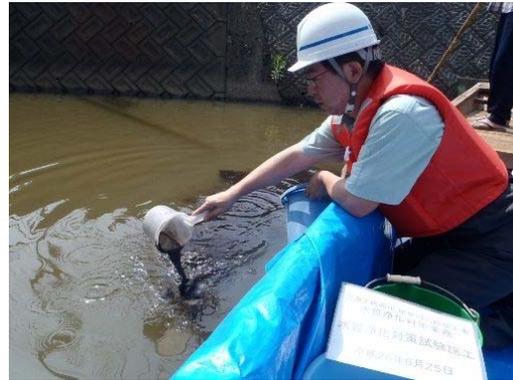
写真-3.3.12 水質浄化剤散布状況  
（平成 26 年度）

平成 25 年度は新悪水川合流点より下流区間、平成 26 年度は新大橋から長通川合流点区間において、水質浄化剤（バクチャーパウダー）を散布しています。

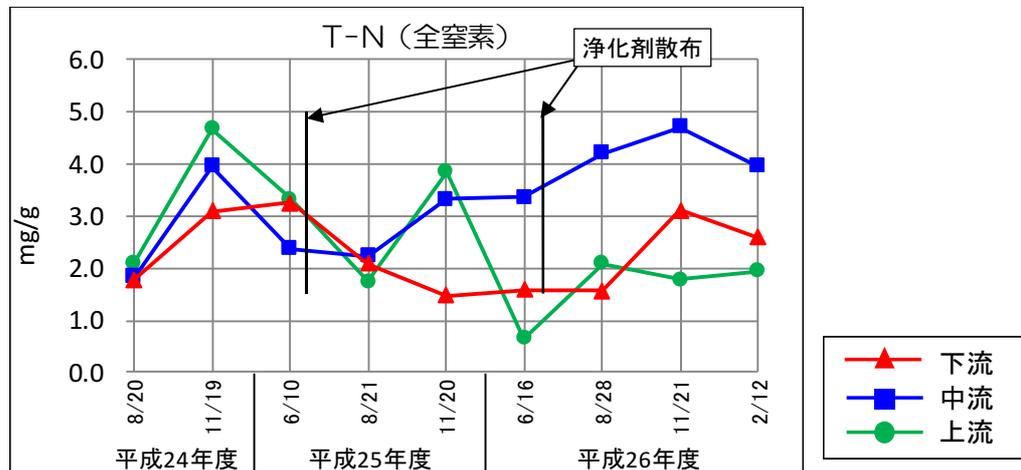
図-3.3.9 底質調査結果（平成 24～26 年度）

散布後、底質の富栄養化の指標となる T-N 値が低下するなどの改善が見られ一定の効果がありましたが、浄化効果を持続させるにはコストや浄化環境の定着まで長期間を要するなどの課題が残りました。

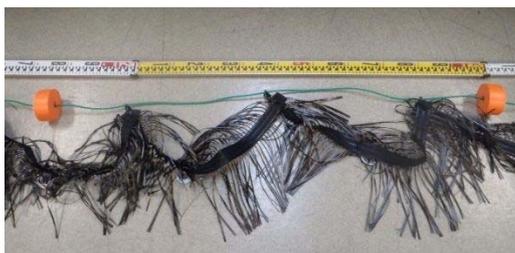
写真-3.3.13 炭素繊維施設

炭素繊維は、大きな表面積により汚濁物質を捉え、同時に微生物により形成される生物膜が汚濁物質を分解することで水質を浄化します。

結果、炭素繊維に上流からのゴミ等が大量に付着し、流れを阻害してしまうなど、定期的なゴミの撤去や維持管理面での負担が大きいなどの課題が残りました。

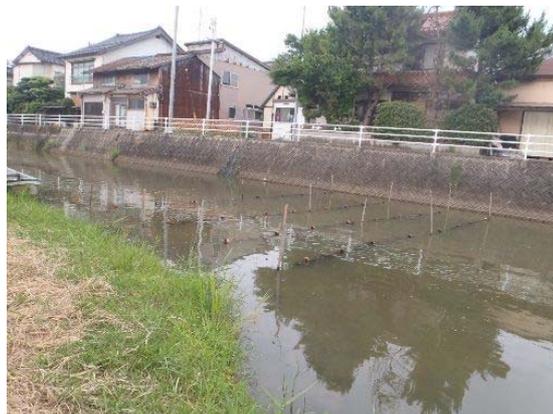
写真-3.3.14 炭素繊維設置状況  
(平成 26 年度)

平成 25～26 年度に炭素繊維施設を設置しています。

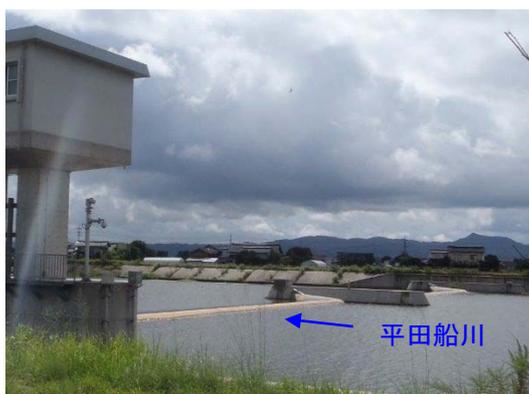
写真-3.3.15 平田船川汐止堰の起立状態  
(河口より約 700m 地点)

試験日は、平田船川河口の汐止堰が起立し（T.P.+0.53m）、雲洲平田船川の流れがない状況でポンプを稼働しています。

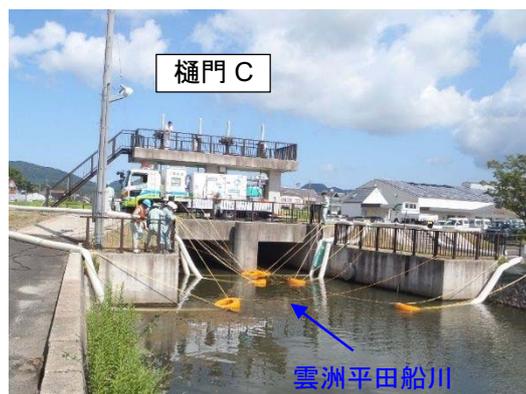
写真-3.3.16 ポンプ車稼働状況  
(河口より約 700m 地点)

雲南県土管内に配備されている救急内水排除ポンプ車  $0.5\text{m}^3/\text{s}$ 「通称：きゅうたろう」の出雲県土管内での活用を目的とした稼働試験を雲洲平田船川で行い、同時に、崩落対策及び浄化対策施工時の水替えや水抜きの可能性検証と、「宍道湖北西域河川整備計画（変更）」で新設を計画している内水排除ポンプ（ $1\text{m}^3/\text{s}$ ）の副次利用による水循環の可能性検証を 2 段階で行っています。

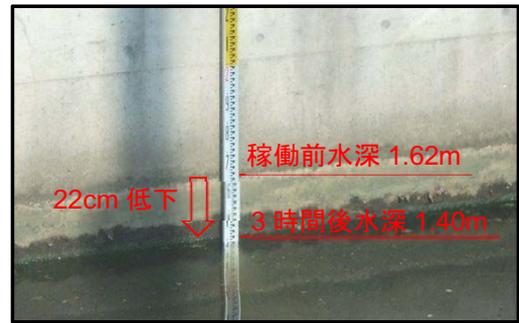
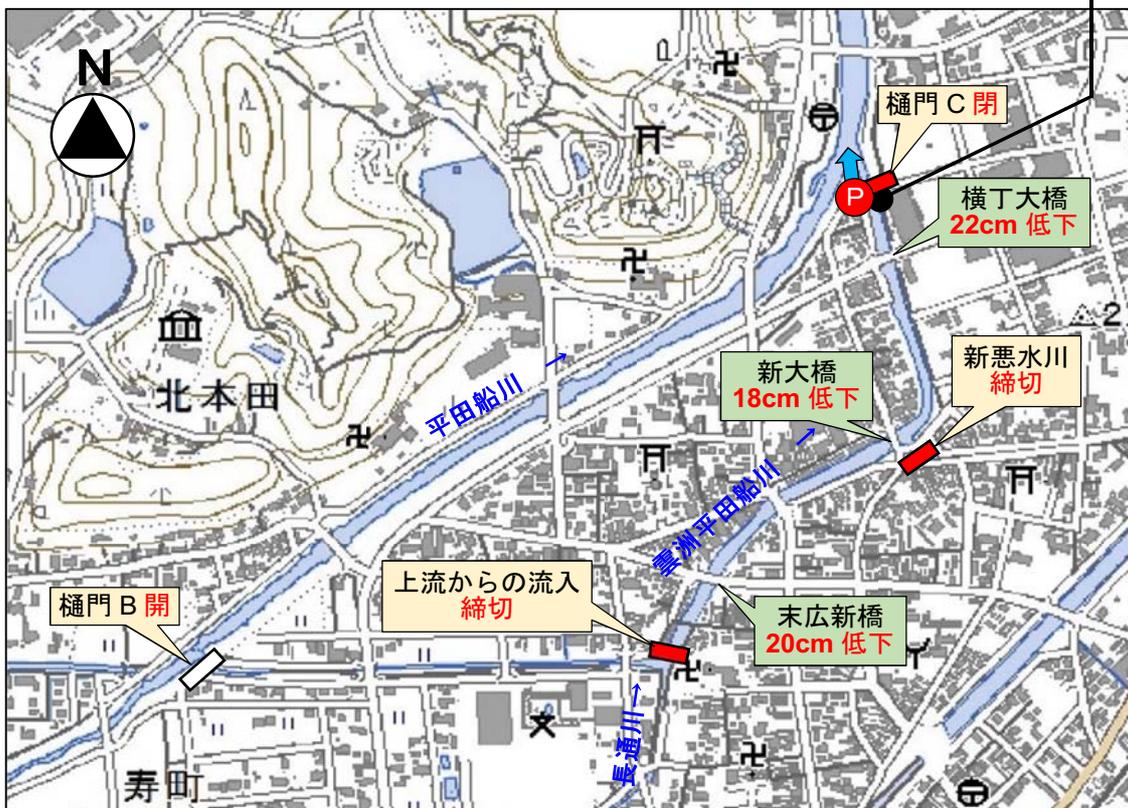
図-3.3.11 ポンプ稼働試験概要（第1段階）

第1段階（対策工事施工時の可能性検証）	
目的	・C区間の流入を締め切った状態で水位低下の状況を確認する
結果	・約20cmの水位低下（3時間）
考察	・締切により水位低下が生じたため、河岸の崩落対策（根固工、管理用道路）、浄化対策工事（ヘドロ浚渫、覆砂）の水替えやドライ施工の可能性を確認できた

- ※1) 試験日は平水時使用（揚程が大きい）であり、損失が生じているためポンプ排水能力  $0.5\text{m}^3/\text{s}$  は低減されている。横丁大橋の流量観測結果から推定すると、概ね30%程度低減されている。
- ※2) 短時間での土のうによる締切であり、完全に流入を防ぐことはできていない。

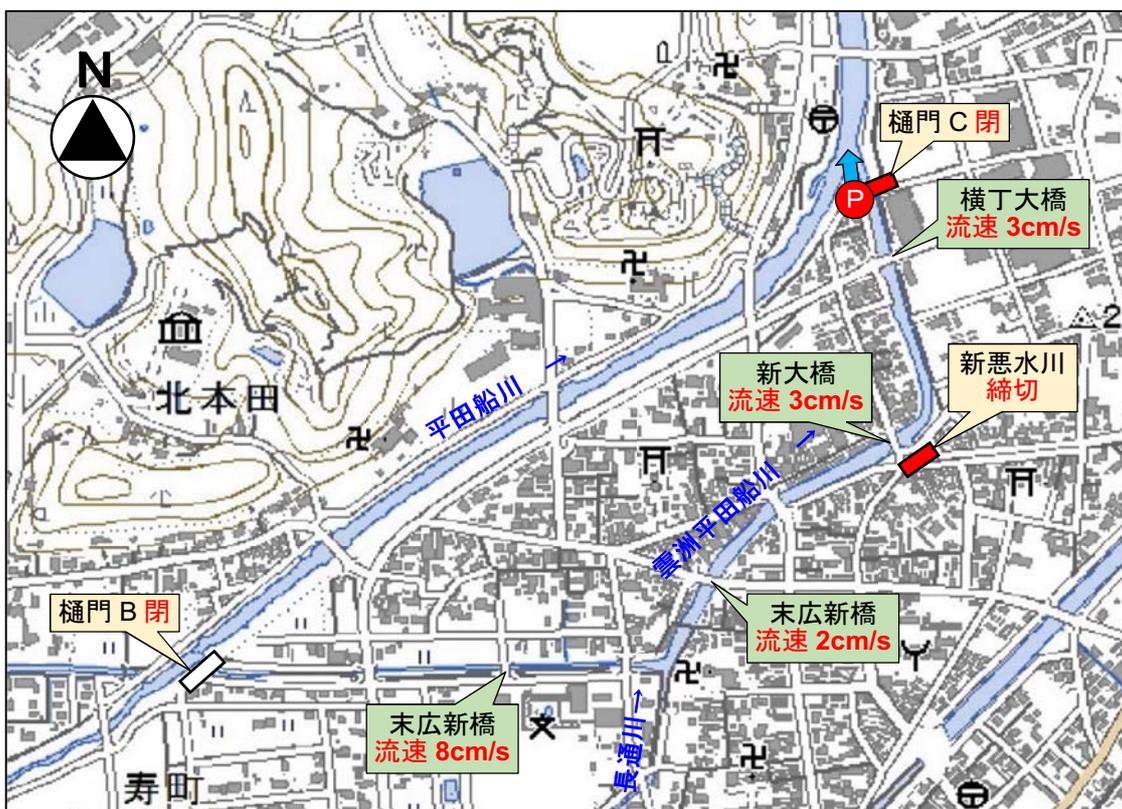
図-3.3.12 ポンプ稼働試験概要（第2段階）

第2段階（内水排除ポンプの副次利用による水循環の可能性検証）	
目的	・国富川・丹堀川の交差部で平田船川へ排水されている水量を長通川を通して雲洲平田船川へ流し、水循環の状況（流速）を観測する
結果	・最大 8cm/s の流速（B 区間） ・最大 3cm/s の流速（C 区間）
考察	・流速が生じているため、水循環によって水質浄化の可能性が期待できる（参考資料参照）

- ※1) 試験日は平水時使用（揚程が大きい）であり、損失が生じているためポンプ排水能力  $0.5\text{m}^3/\text{s}$  は低減されている。横丁大橋の流量観測結果から推定すると、概ね 30% 程度低減されている。
- ※2) 短時間での土のうによる締切であり、完全に流入を防ぐことはできていない。
- ※3) 試験日は、丹堀川・長通川と国富川の交差部において、土のうにより全流量  $0.4\text{m}^3/\text{s}$  を長通川に流している。

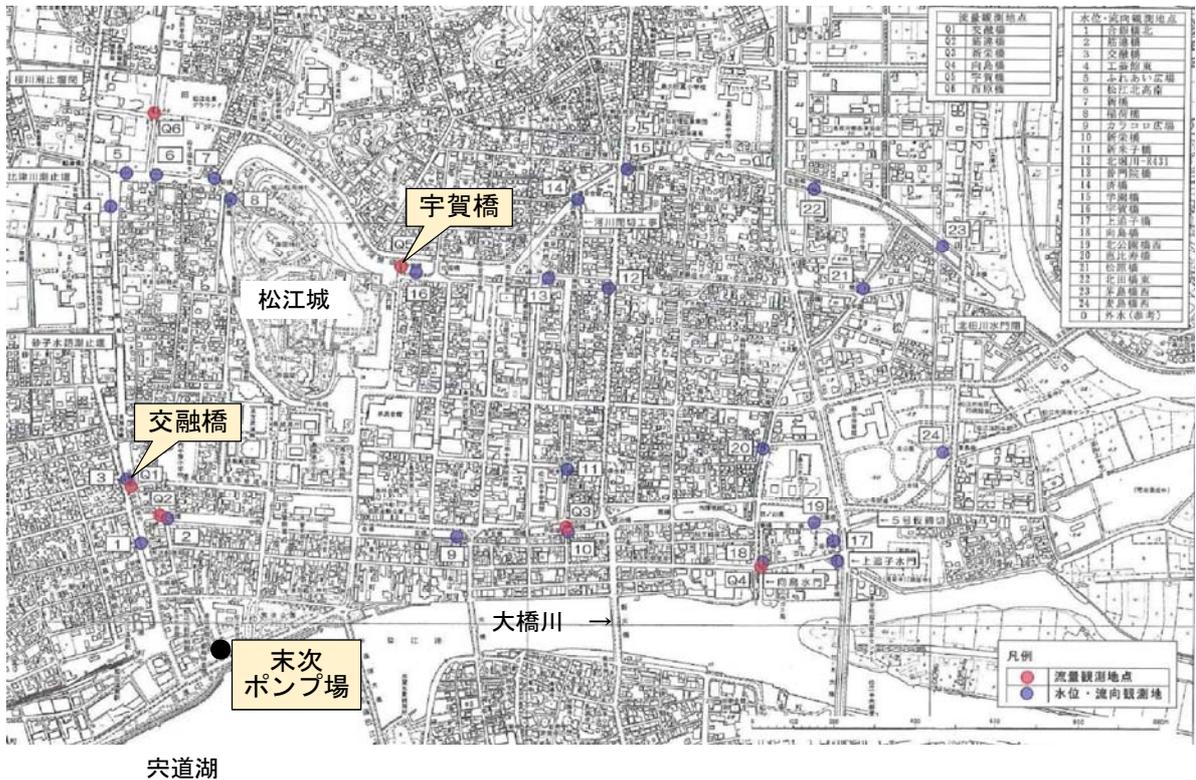
出典：平成 13 年度松江堀川水環境改善緊急行動計画（清流ルネッサンスⅡ）策定業務委託報告書

松江堀川では、浄化対策として固定ポンプ（内水排除も兼ねる）の稼働により宍道湖水を導水し循環させている。結果、近年は水質が宍道湖と同値となり改善している。

平成 13 年度に、水門を全閉状態でポンプにより導水した場合の流況調査を行い、末次ポンプ場 3.6 m<sup>3</sup>/s ポンプ稼働時の流量から一般式にて算出すると、四十間堀川交融橋地点で流速 9cm/s、北田川宇賀橋地点で流速 9cm/s が生じている。

流量観測地点		①非導水 5:30~7:40	②7.2m <sup>3</sup> /s 8:50~10:20	③3.6m <sup>3</sup> /s(1回目) 15:20~16:40	④3.6m <sup>3</sup> /s(2回目) 16:55~18:10
Q1	交融橋	0.38	4.58	1.58	1.95
Q2	筋違橋	0.66	5.24	3.77	3.53
Q3	新栄橋	0.82	5.81	6.45	6.02
Q4	向島橋	0.16	3.33	3.74	3.55
Q5	宇賀橋	0.4	3.36	2.36	2.03
Q6	西原橋	0.07	0.04	0.04	0.13

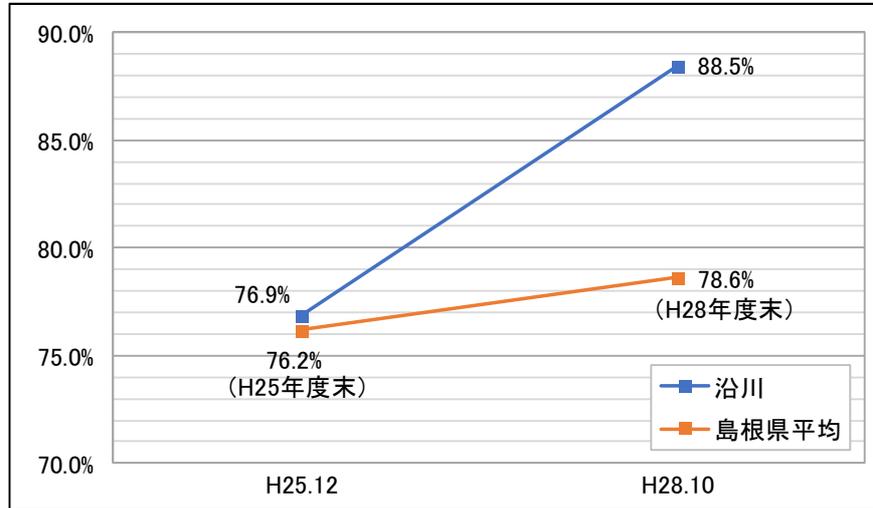
図-3.3.13 下水道接続率（汚水処理人口普及率）の推移

沿川の下水道接続率は、平成 25 年 12 月時点では 76.9%であったのに対し、平成 28 年 10 月時点では 88.5%まで上がっています。(汚水処理人口普及率の平成 28 年度末島根県平均は 78.6%)

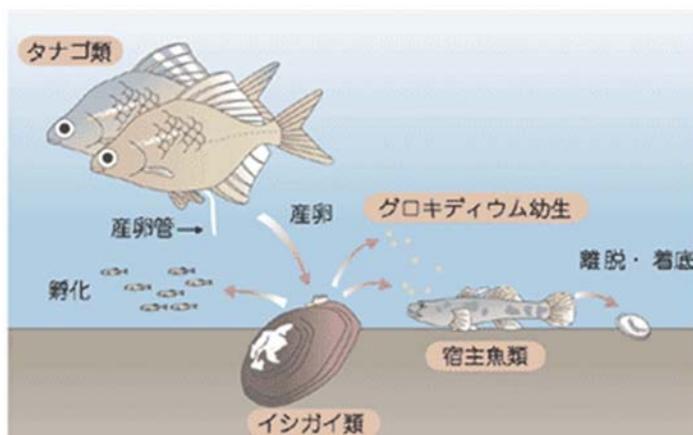
図-3.3.15 魚類とイシガイ類の共生関係

雲洲平田船川には、在来タナゴ類やその産卵床となるイシガイ科二枚貝類、また、二枚貝類の幼生の寄生宿主となる底生魚などの多様な水生生物が生息し、豊かな河川生態系を形成しています。

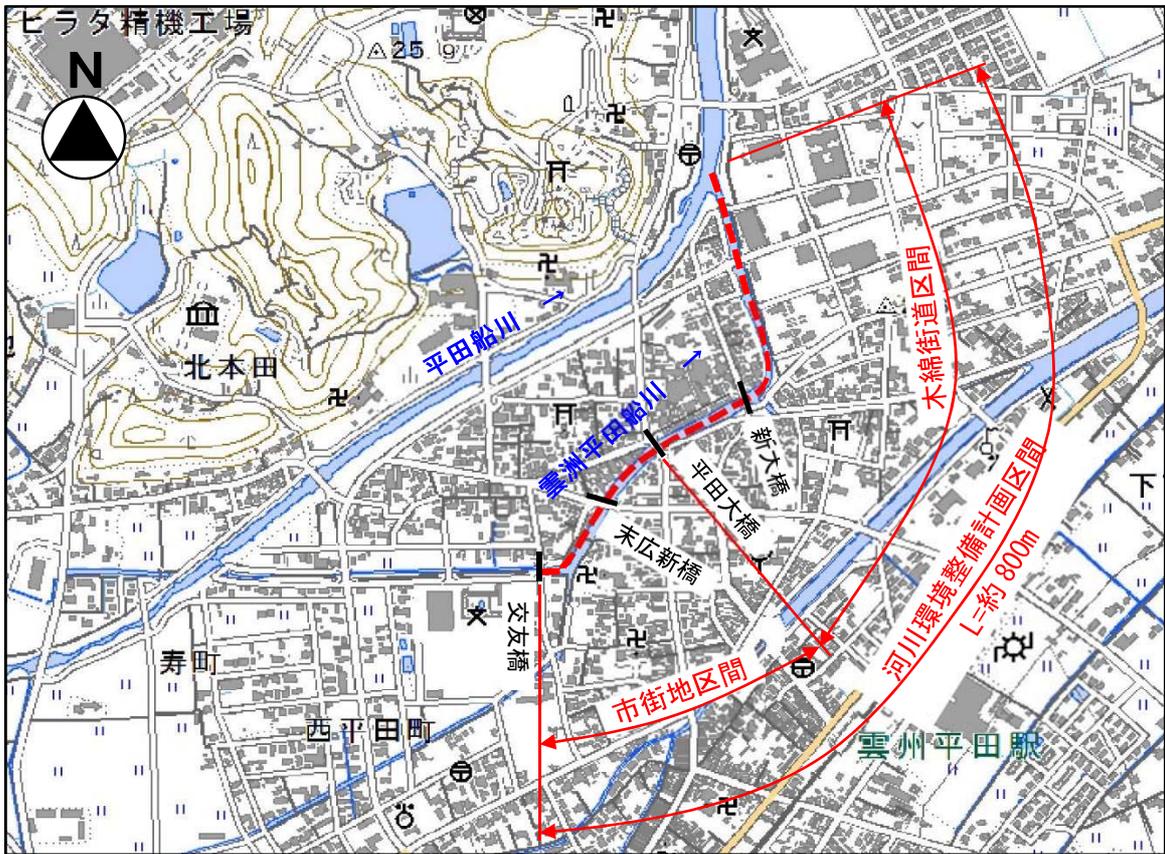
図-3.5.1 計画平面図

以下に、計画平面図及びイメージ図を示します。

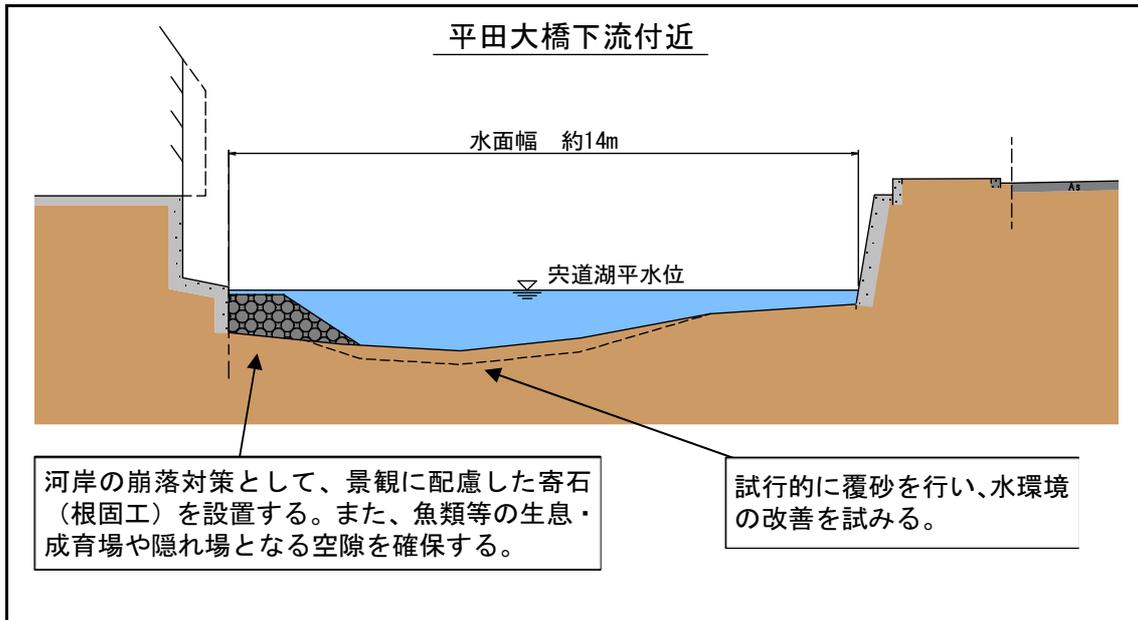
図-3.5.2 横断イメージ図

【木綿街道区間】

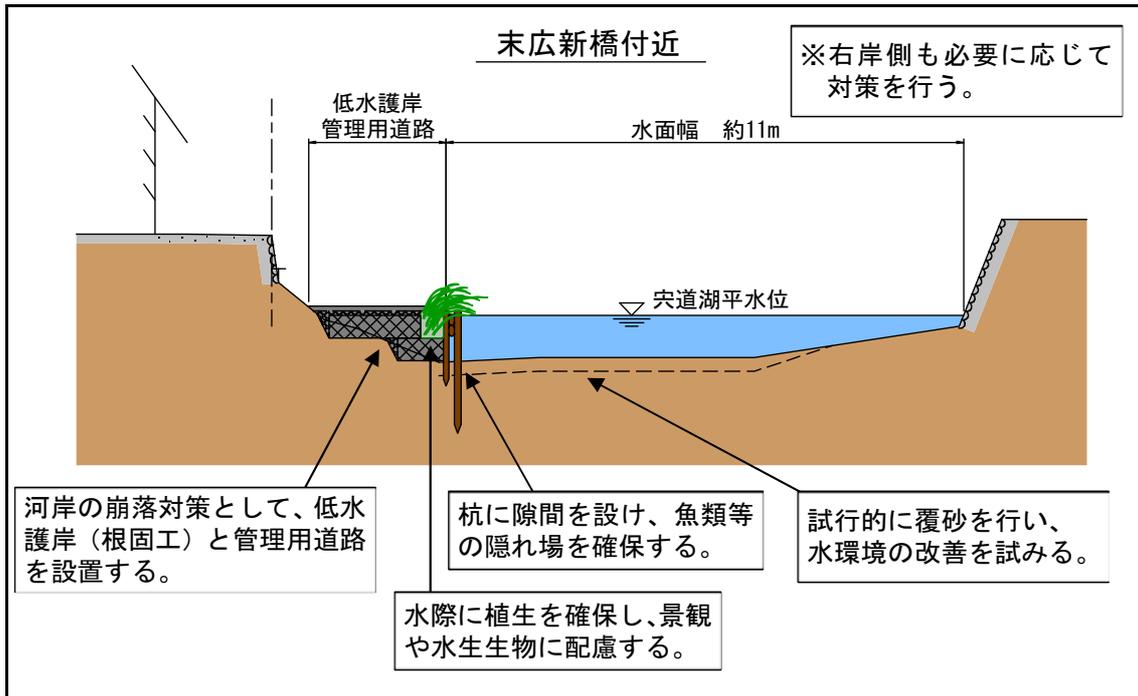
図-3.5.4 横断イメージ図

【市街地区間】
