第5回 神戸川の河川環境に関する専門委員会 委員会意見への対応

①－ 1	来島ダム貯水池鉛直分布図の修正	2
①－ 2	水質縦断変化図の修正	6
①－ 4	志津見ダム貯水池内でのアオコの発生状況	9
	来島ダム貯水池内でのアオコの発生状況	15
①－ 1 1	来島ダム貯水池堆砂状況図	17

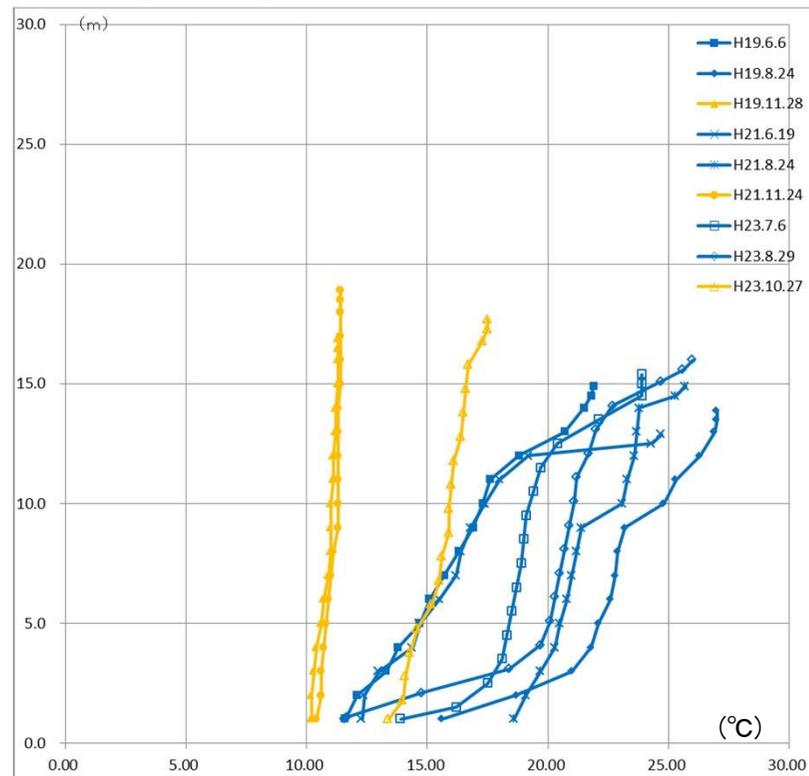
貯水池内②（発電取水口付近）

貯水池内の状況（鉛直分布 2m間隔 H19以降抽出）

発電取水口付近では、夏季に水温躍層の形成がみられる。

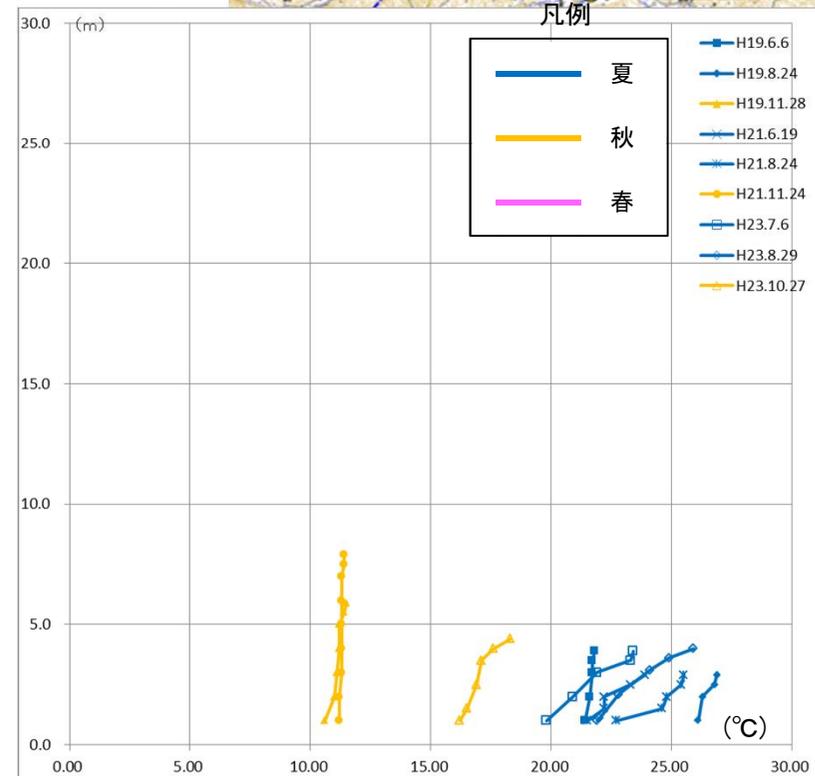
貯水池内①（上流部）

上流部では、夏季に水深がわずかであるにもかかわらず表層と底層で5℃程度の水温差がみられる。

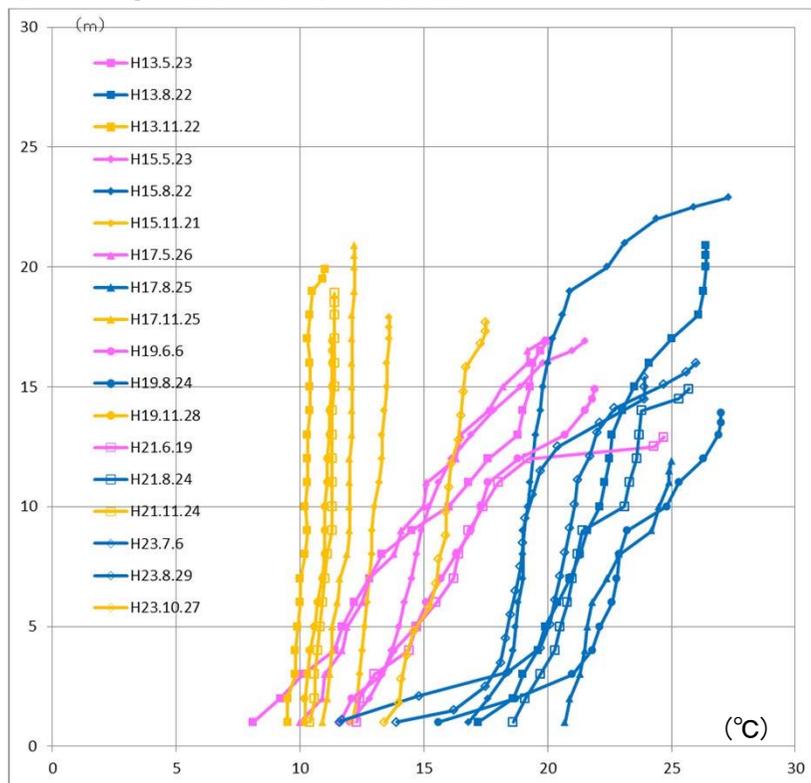
貯水池内②（発電取水口付近）

貯水池内の状況（鉛直分布 2m間隔 H13以降抽出）

発電取水口付近では、春季、夏季に水温躍層の形成がみられる。

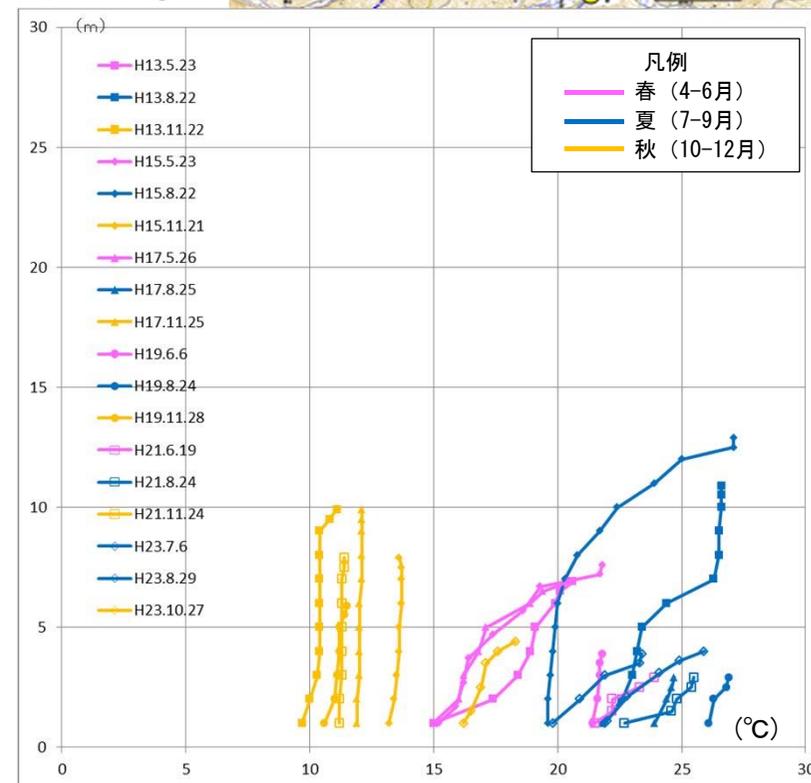
貯水池内①（上流部）

上流部では、春季、夏季に水深がわずかであるにもかかわらず表層と底層で5℃程度の水温差がみられる。

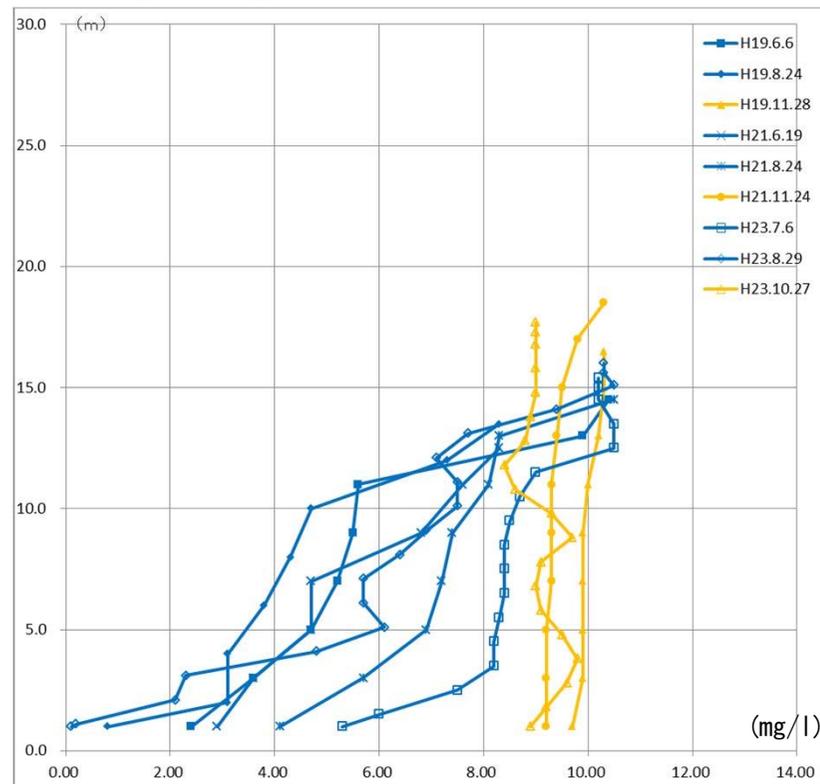
貯水池内② (発電取水口付近)

貯水池内の状況 (鉛直分布 2m間隔 H19以降抽出)

発電取水口付近では、夏季の表層が高く中層、底層が低くなっており、水温躍層の影響が窺える。

また、秋季は全層とも同様の値を示しており、循環期にあると推察される。

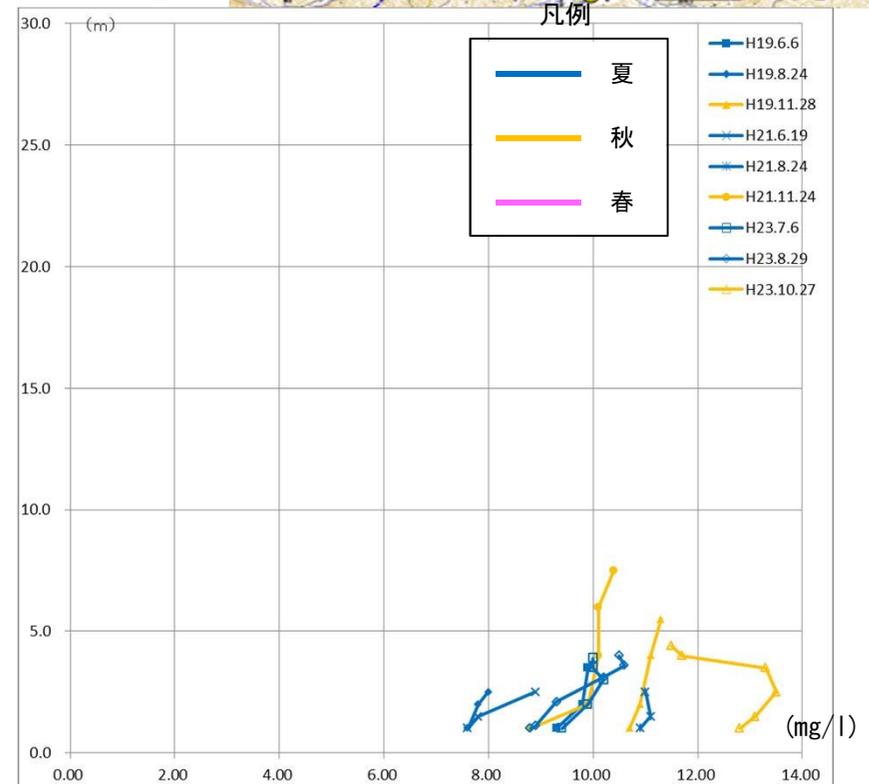
貯水池内① (上流部)

上流部では、水深が浅いこともあり明確な傾向はみられない。

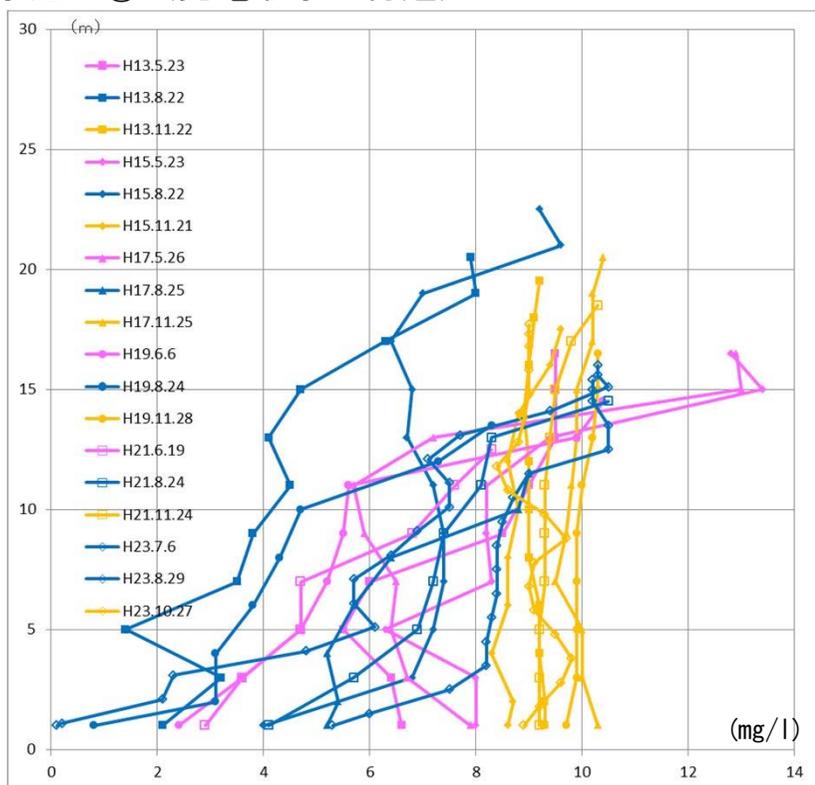
貯水池内②（発電取水口付近）

貯水池内の状況（鉛直分布 2m間隔 H13以降抽出）

発電取水口付近では、春季、夏季の表層が高く中層、底層が低くなっており、水温躍層の影響が窺える。

また、秋季は全層とも同様の値を示しており、循環期にあると推察される。

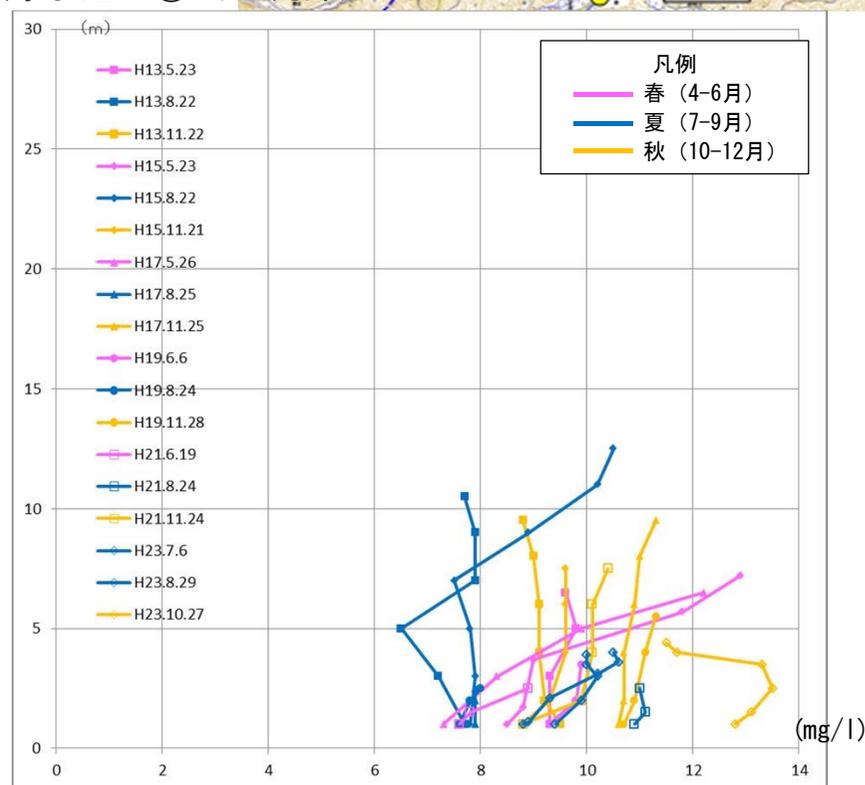
貯水池内①（上流部）

上流部では、水深が浅いこともあり明確な傾向はみられない。

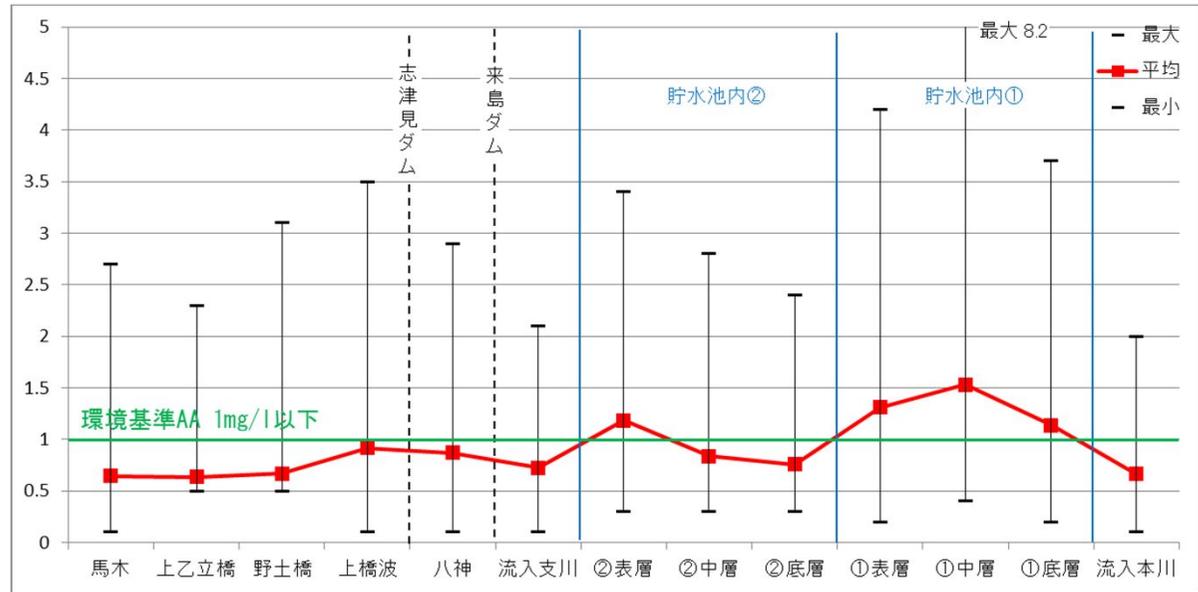
■生物化学的酸素要求量 (BOD) (mg/l)

来島ダム貯水池内で高い傾向にある。
流入部及び下流河川部は平均値では環境基準以下となっている。

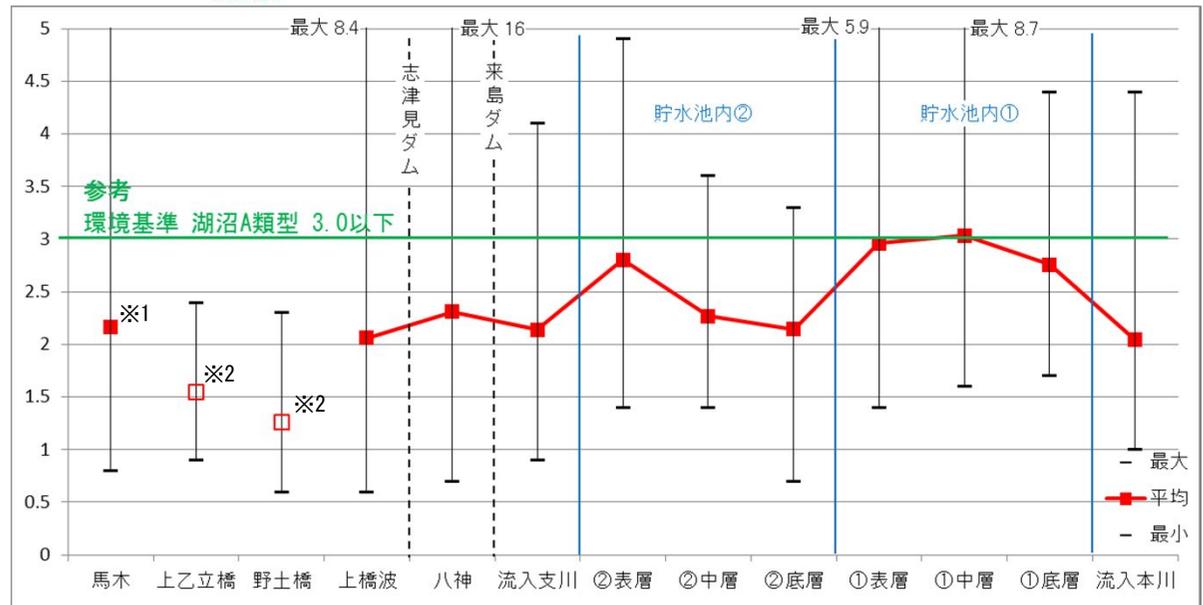
■ 化学的酸素要求量 (COD) (mg/l)

来島ダム貯水池内で高い傾向がみられる。

流入部及び下流河川部は、観測数が少ない地点があり一概に比較できないが、概ね2mg/l程度で推移していると推察される。

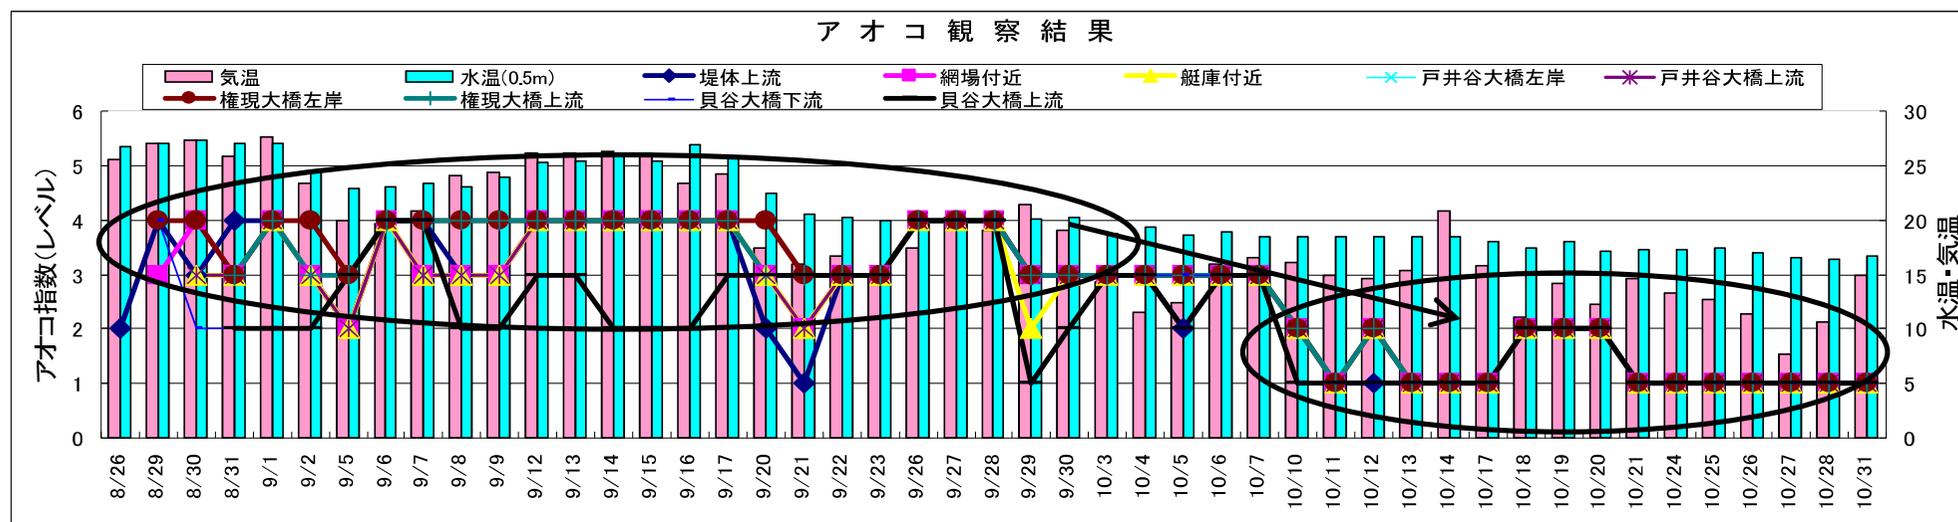
(4) 詳細調査 志津見ダム アオコ観察結果 (1/5) アオコ確認状況 (平成23年度)

- ・ 気温、水温の高い平成23年8月下旬～9月下旬には、権現大橋左岸等で膜状にアオコが湖面を覆う状況（レベル4）が確認された。その後、気温・水温が低くなる10月には、薄く筋状にみられる程度もしくは肉眼では確認できない程度（レベル2もしくは1）となっている。

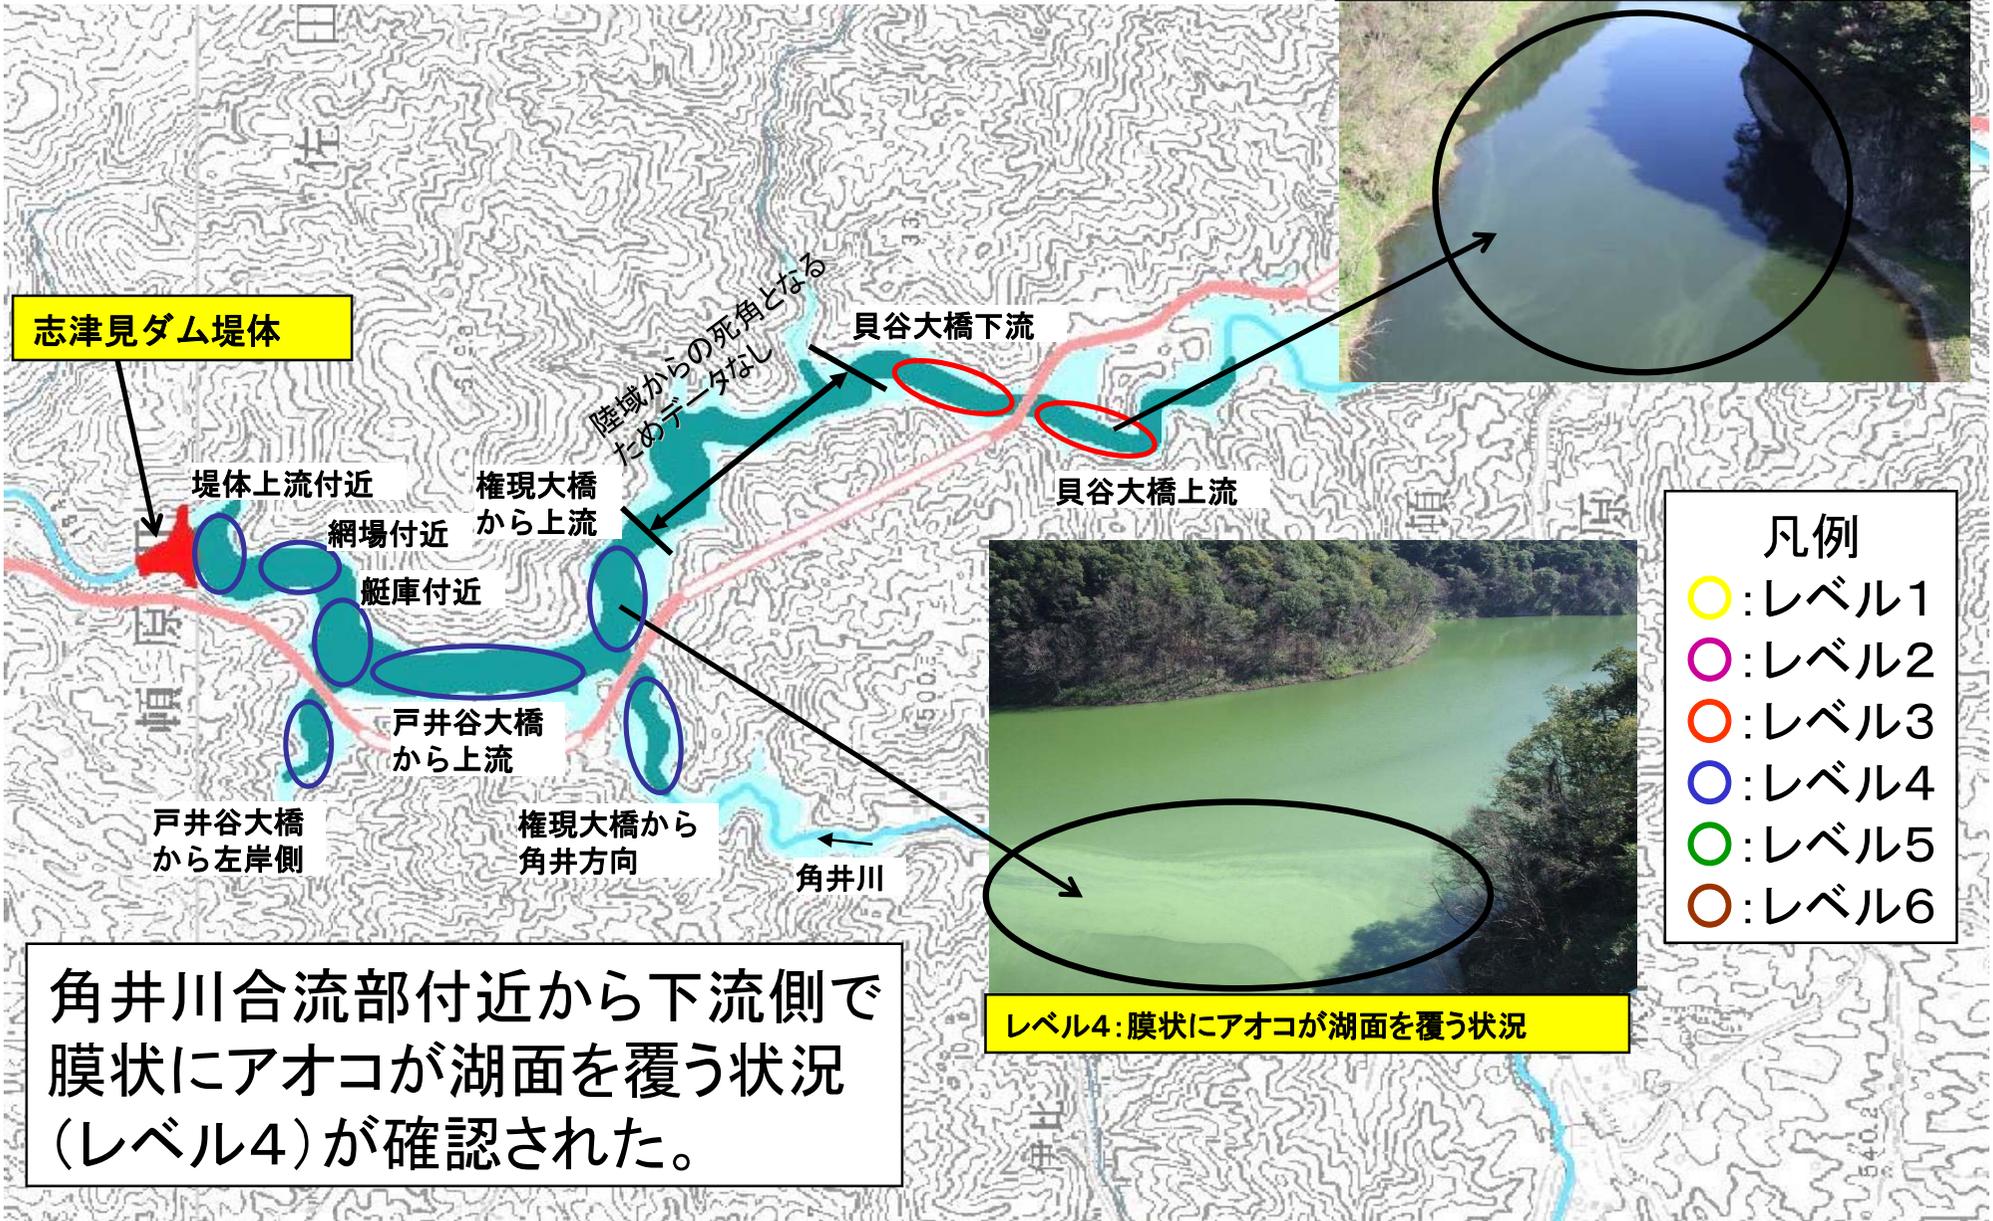
(4) 詳細調査 志津見ダム アオコ観察結果 (2/5)
アオコ確認位置 (平成23年9月13日の例)

角井川合流部付近から下流側で膜状にアオコが湖面を覆う状況 (レベル4) が確認された。

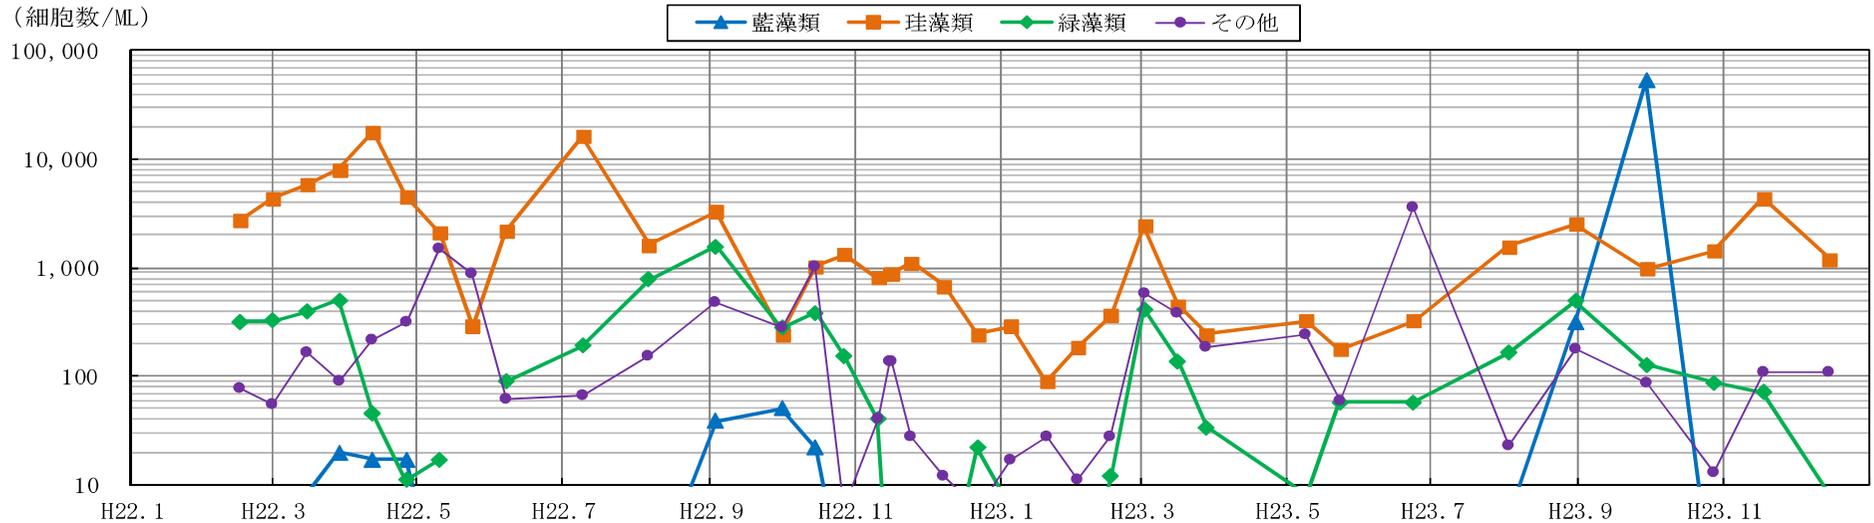
(4) 詳細調査 志津見ダム アオコ観察結果 (3/5) 植物プランクトン細胞数の経時変化 (平成23年度)

水質に関しては、平成23年7～10月と平成22年の同時期で大きな差異は認められない。

平成23年7～8月の水質に関しては、水温が25℃程度、pHが8.0以上、Chl-aが10μg/Lであり、藍藻類が増殖しやすい環境にあったと推察される。また、その後の平成23年9月においても、同程度の水質で推移している。なお、H22・23年度共に、滞留時間は5日以上であった（滞留時間が5日以上の場合、植物プランクトンが増殖しやすいと言われている）。

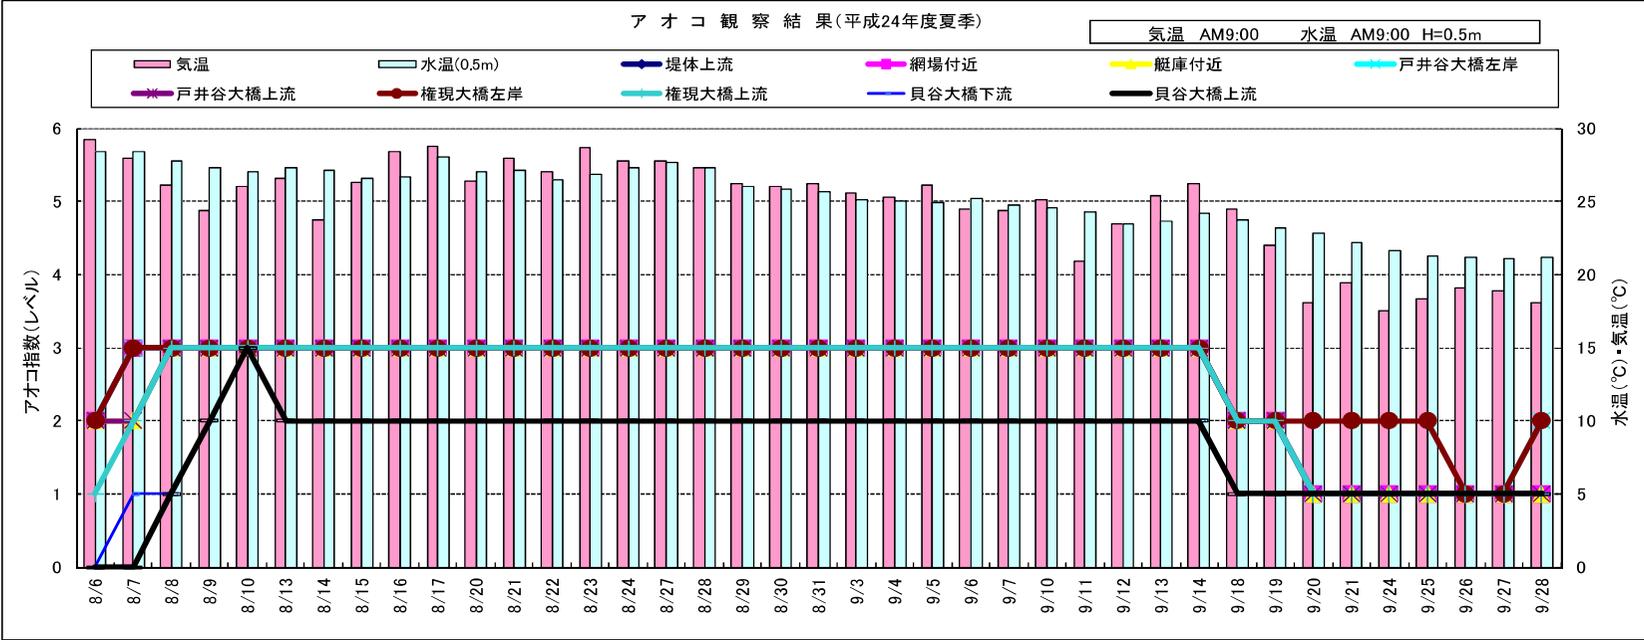
(4) 詳細調査 志津見ダム アオコ観察結果 (4/5)
アオコ確認状況 (平成24年度 速報)

- 気温、水温の高い平成24年8月～9月上旬は、アオコが表面全体に広がり、所々パッチ状になる状況 (レベル3) が確認されたが、昨年度のようなレベル4の状況は確認されていない。

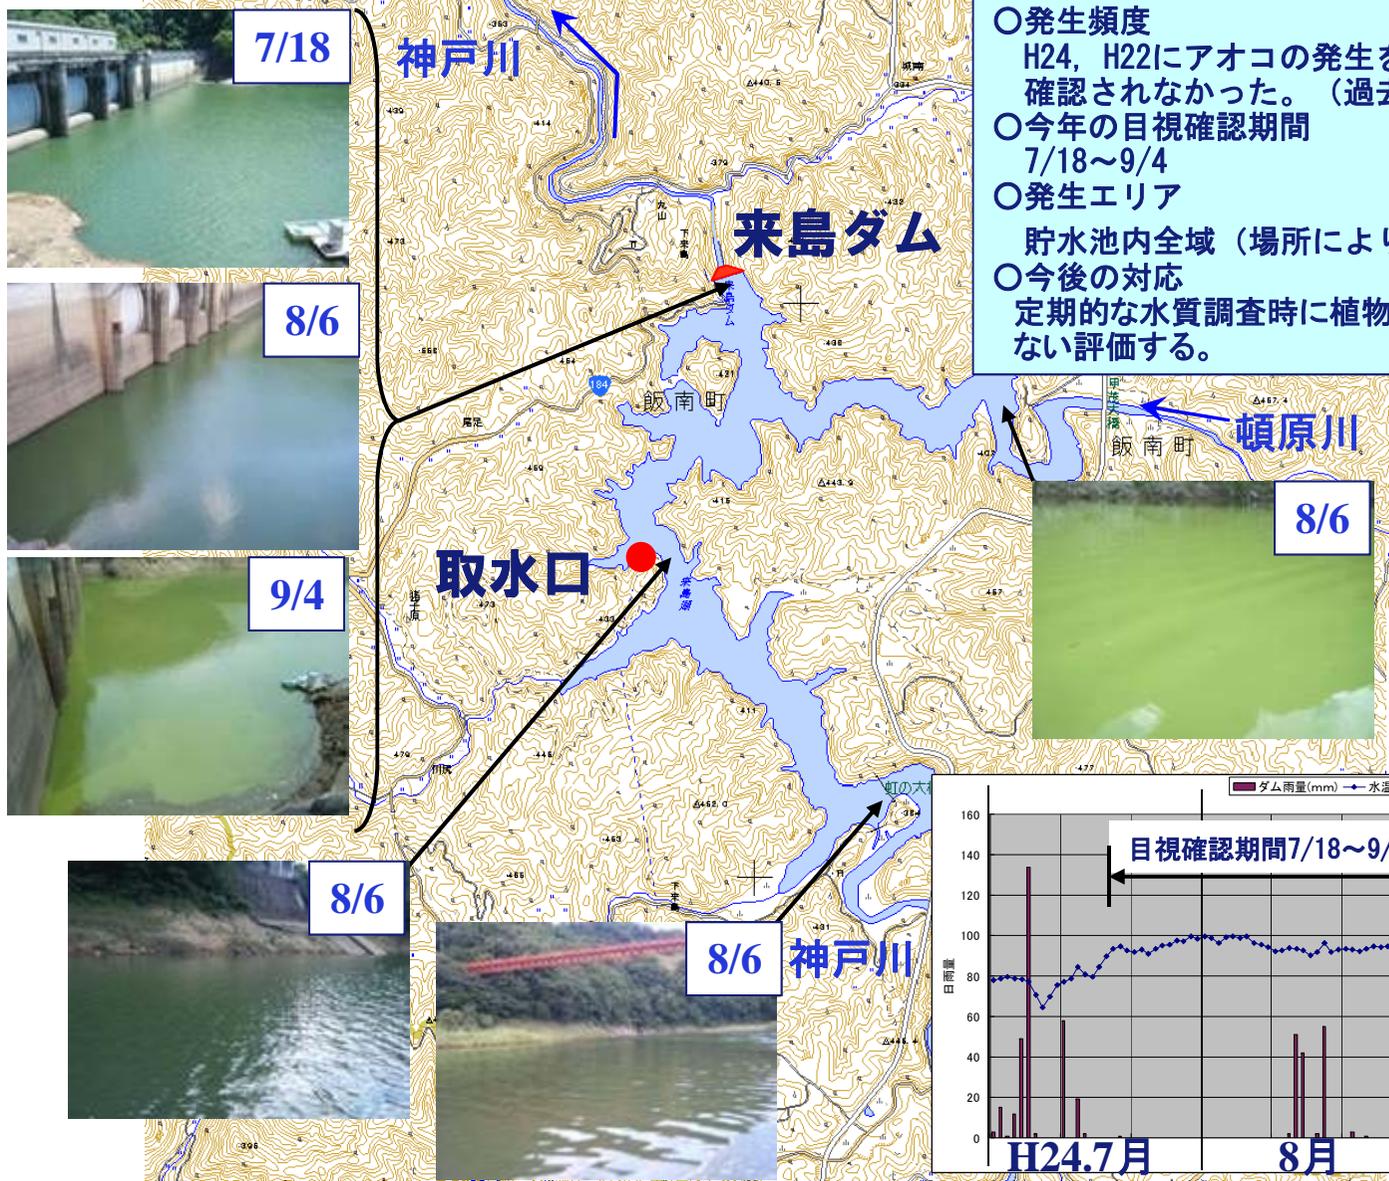
H24来島貯水池アオコ確認状況

- 発生頻度
H24, H22にアオコの発生を確認したが, H23は確認されなかった。(過去発生状況は不明)
- 今年の見視確認期間
7/18~9/4
- 発生エリア
貯水池内全域(場所により濃淡あり)
- 今後の対応
定期的な水質調査時に植物プランクトン調査を行ない評価する。

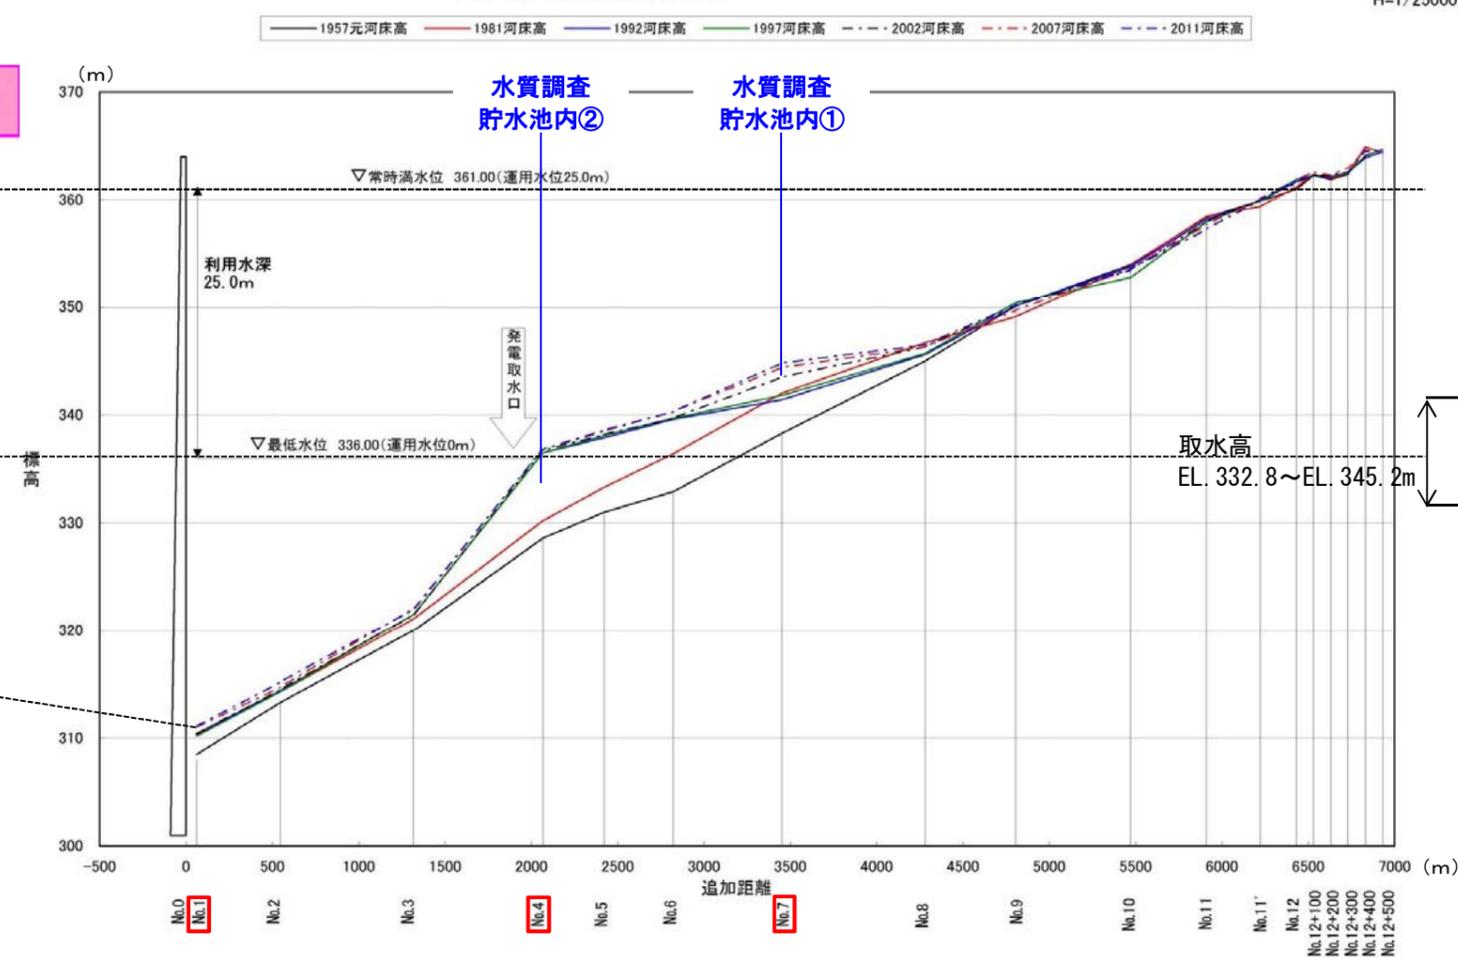
来島貯水池河床縦断面図

V=1/400
H=1/25000
