表彰区分	所長表彰	部門	土木設計	事務所名	県央県土整備事務所	
業務名	三瓶山公園線 三瓶橋外1橋 橋梁修繕工事 調査設計業務			受賞者	(株)大屋ハイテック	
					技術者表彰	辰巳 裕幸

業務件名：(主)三瓶山公園線(三瓶橋外1橋)メンテ補助(橋梁修繕)工事 調査設計業務委託(補正) 【三瓶橋編】

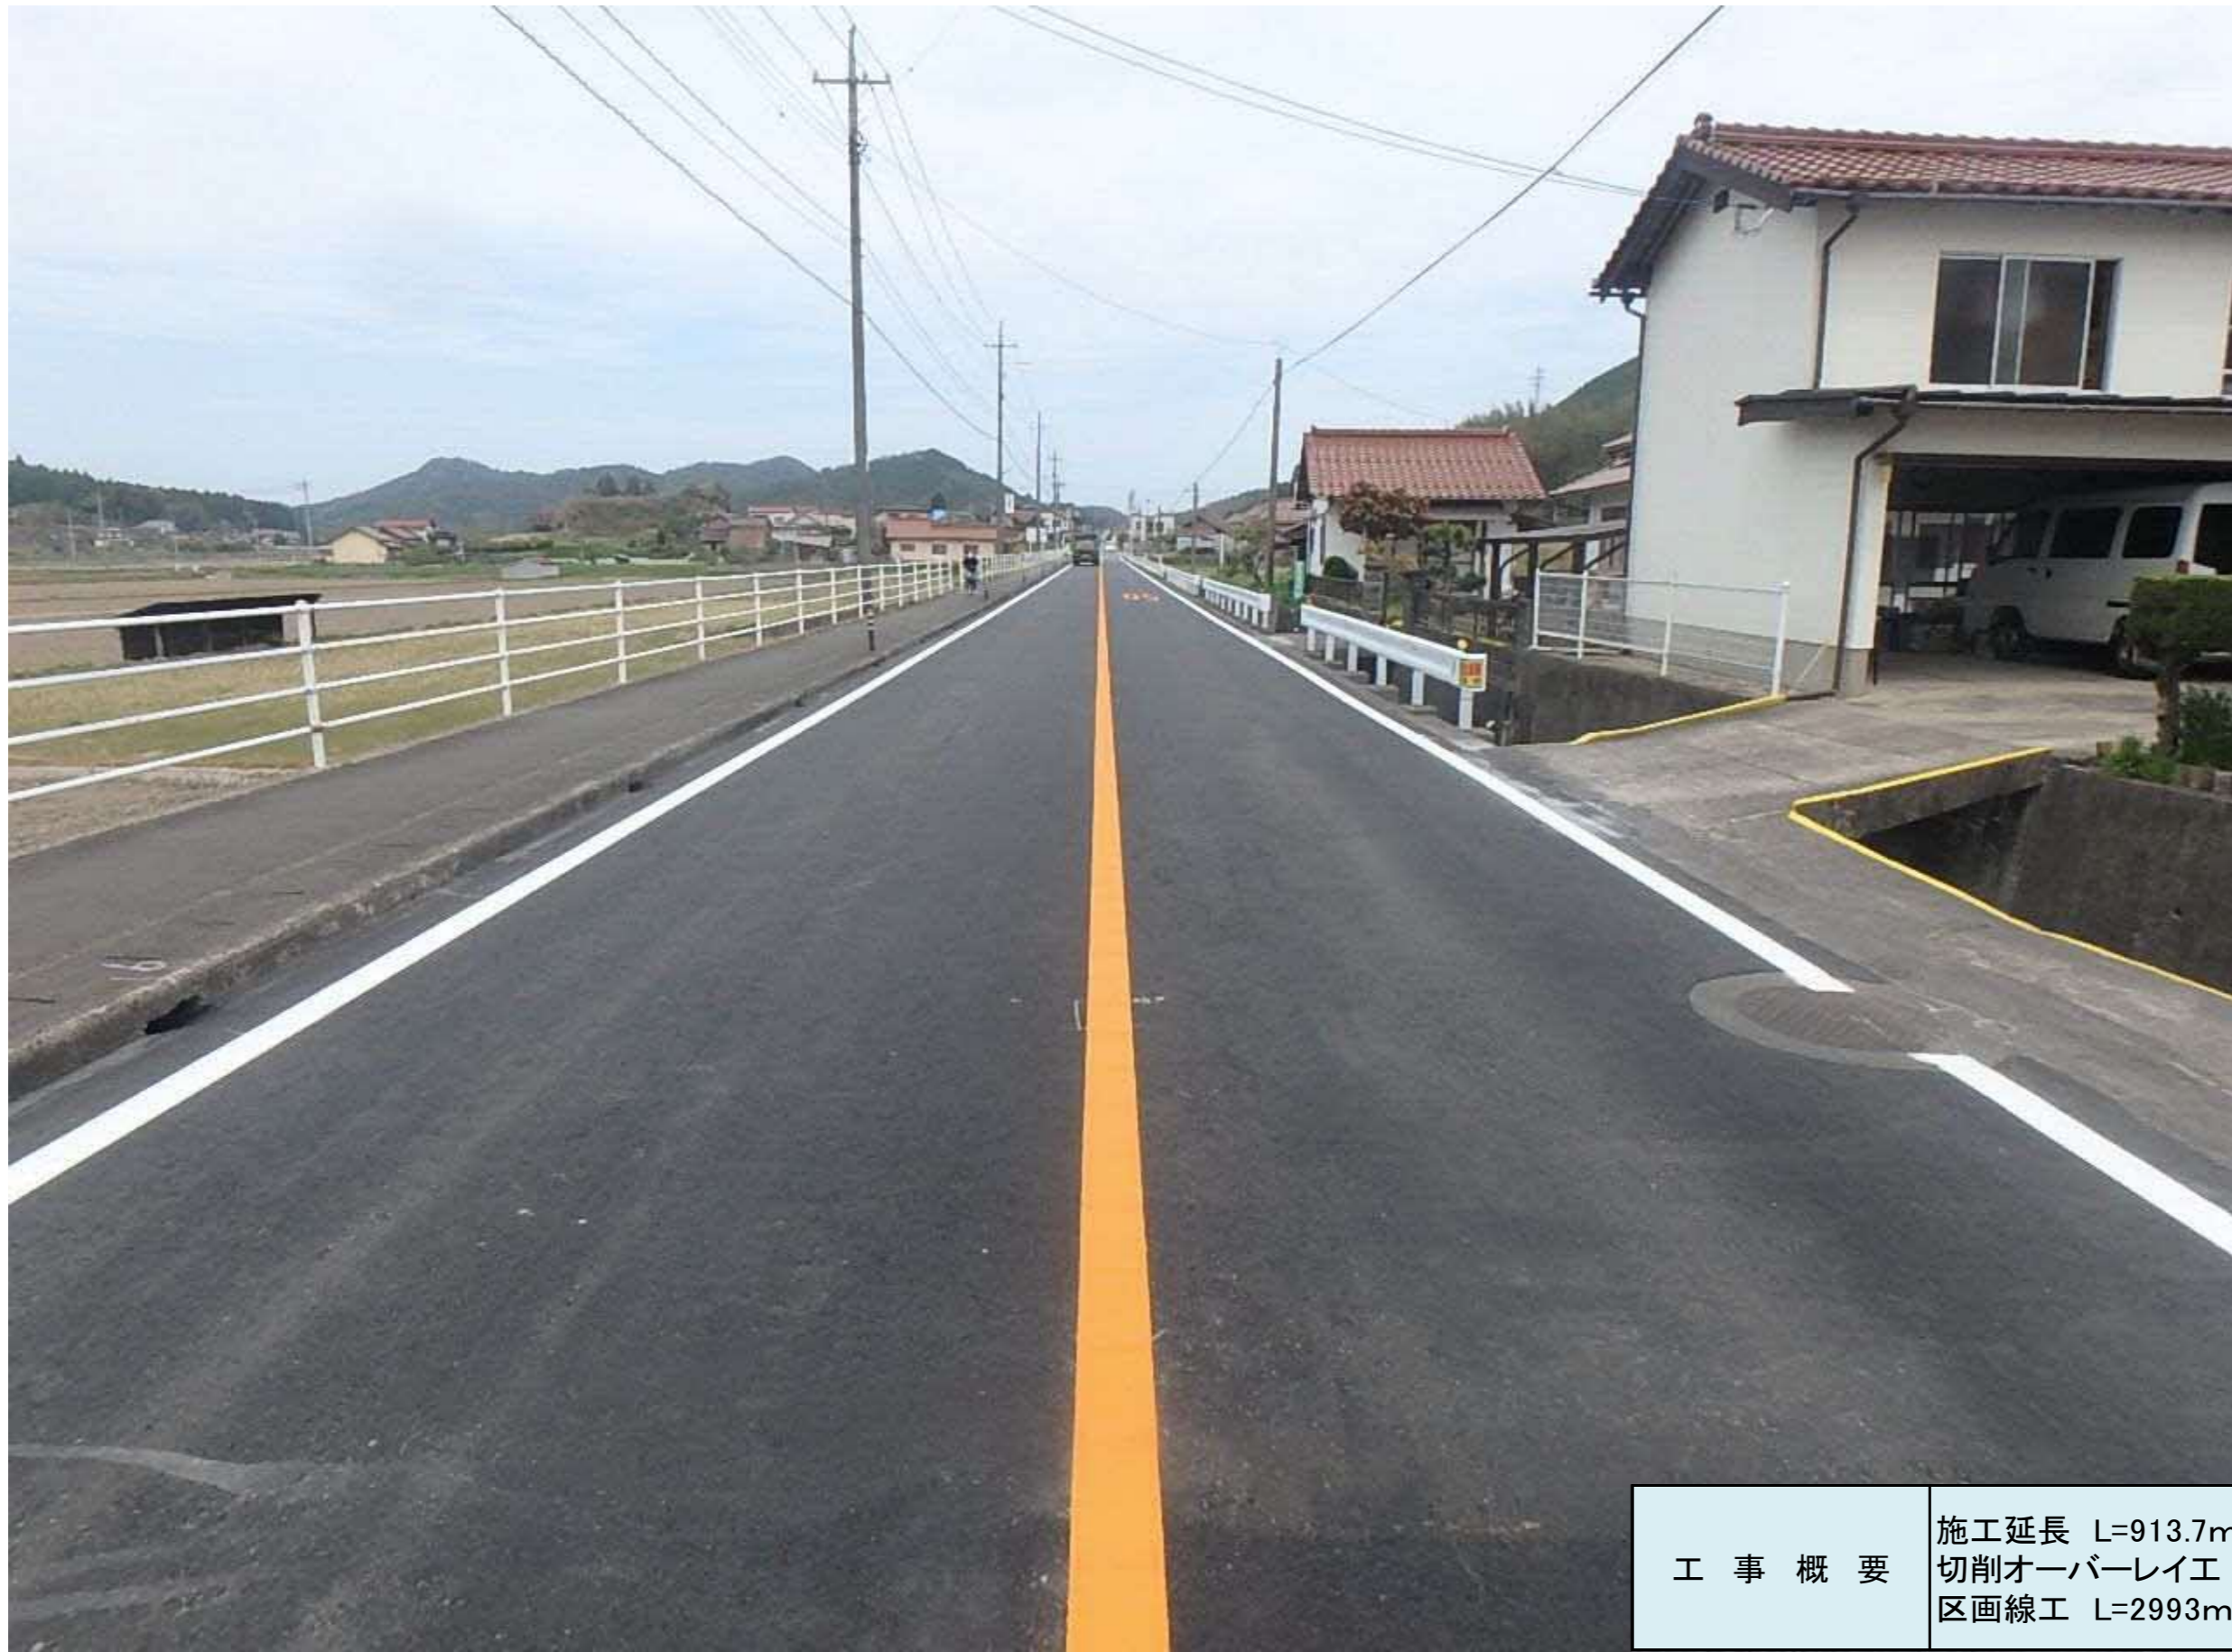
工 事 概 要	施工延長	L=913.7m
	切削オーバーレイ工	A=5751m <sup>2</sup>
	区画線工	L=2993m

表彰区分	知事表彰	事務所名	県央県土整備事務所	工事名	国道375号外 吉永工区外 舗装工事		
部門	土木部門	工種	道路	受注者名	東幸建設(株)	主任技術者	山根 亨

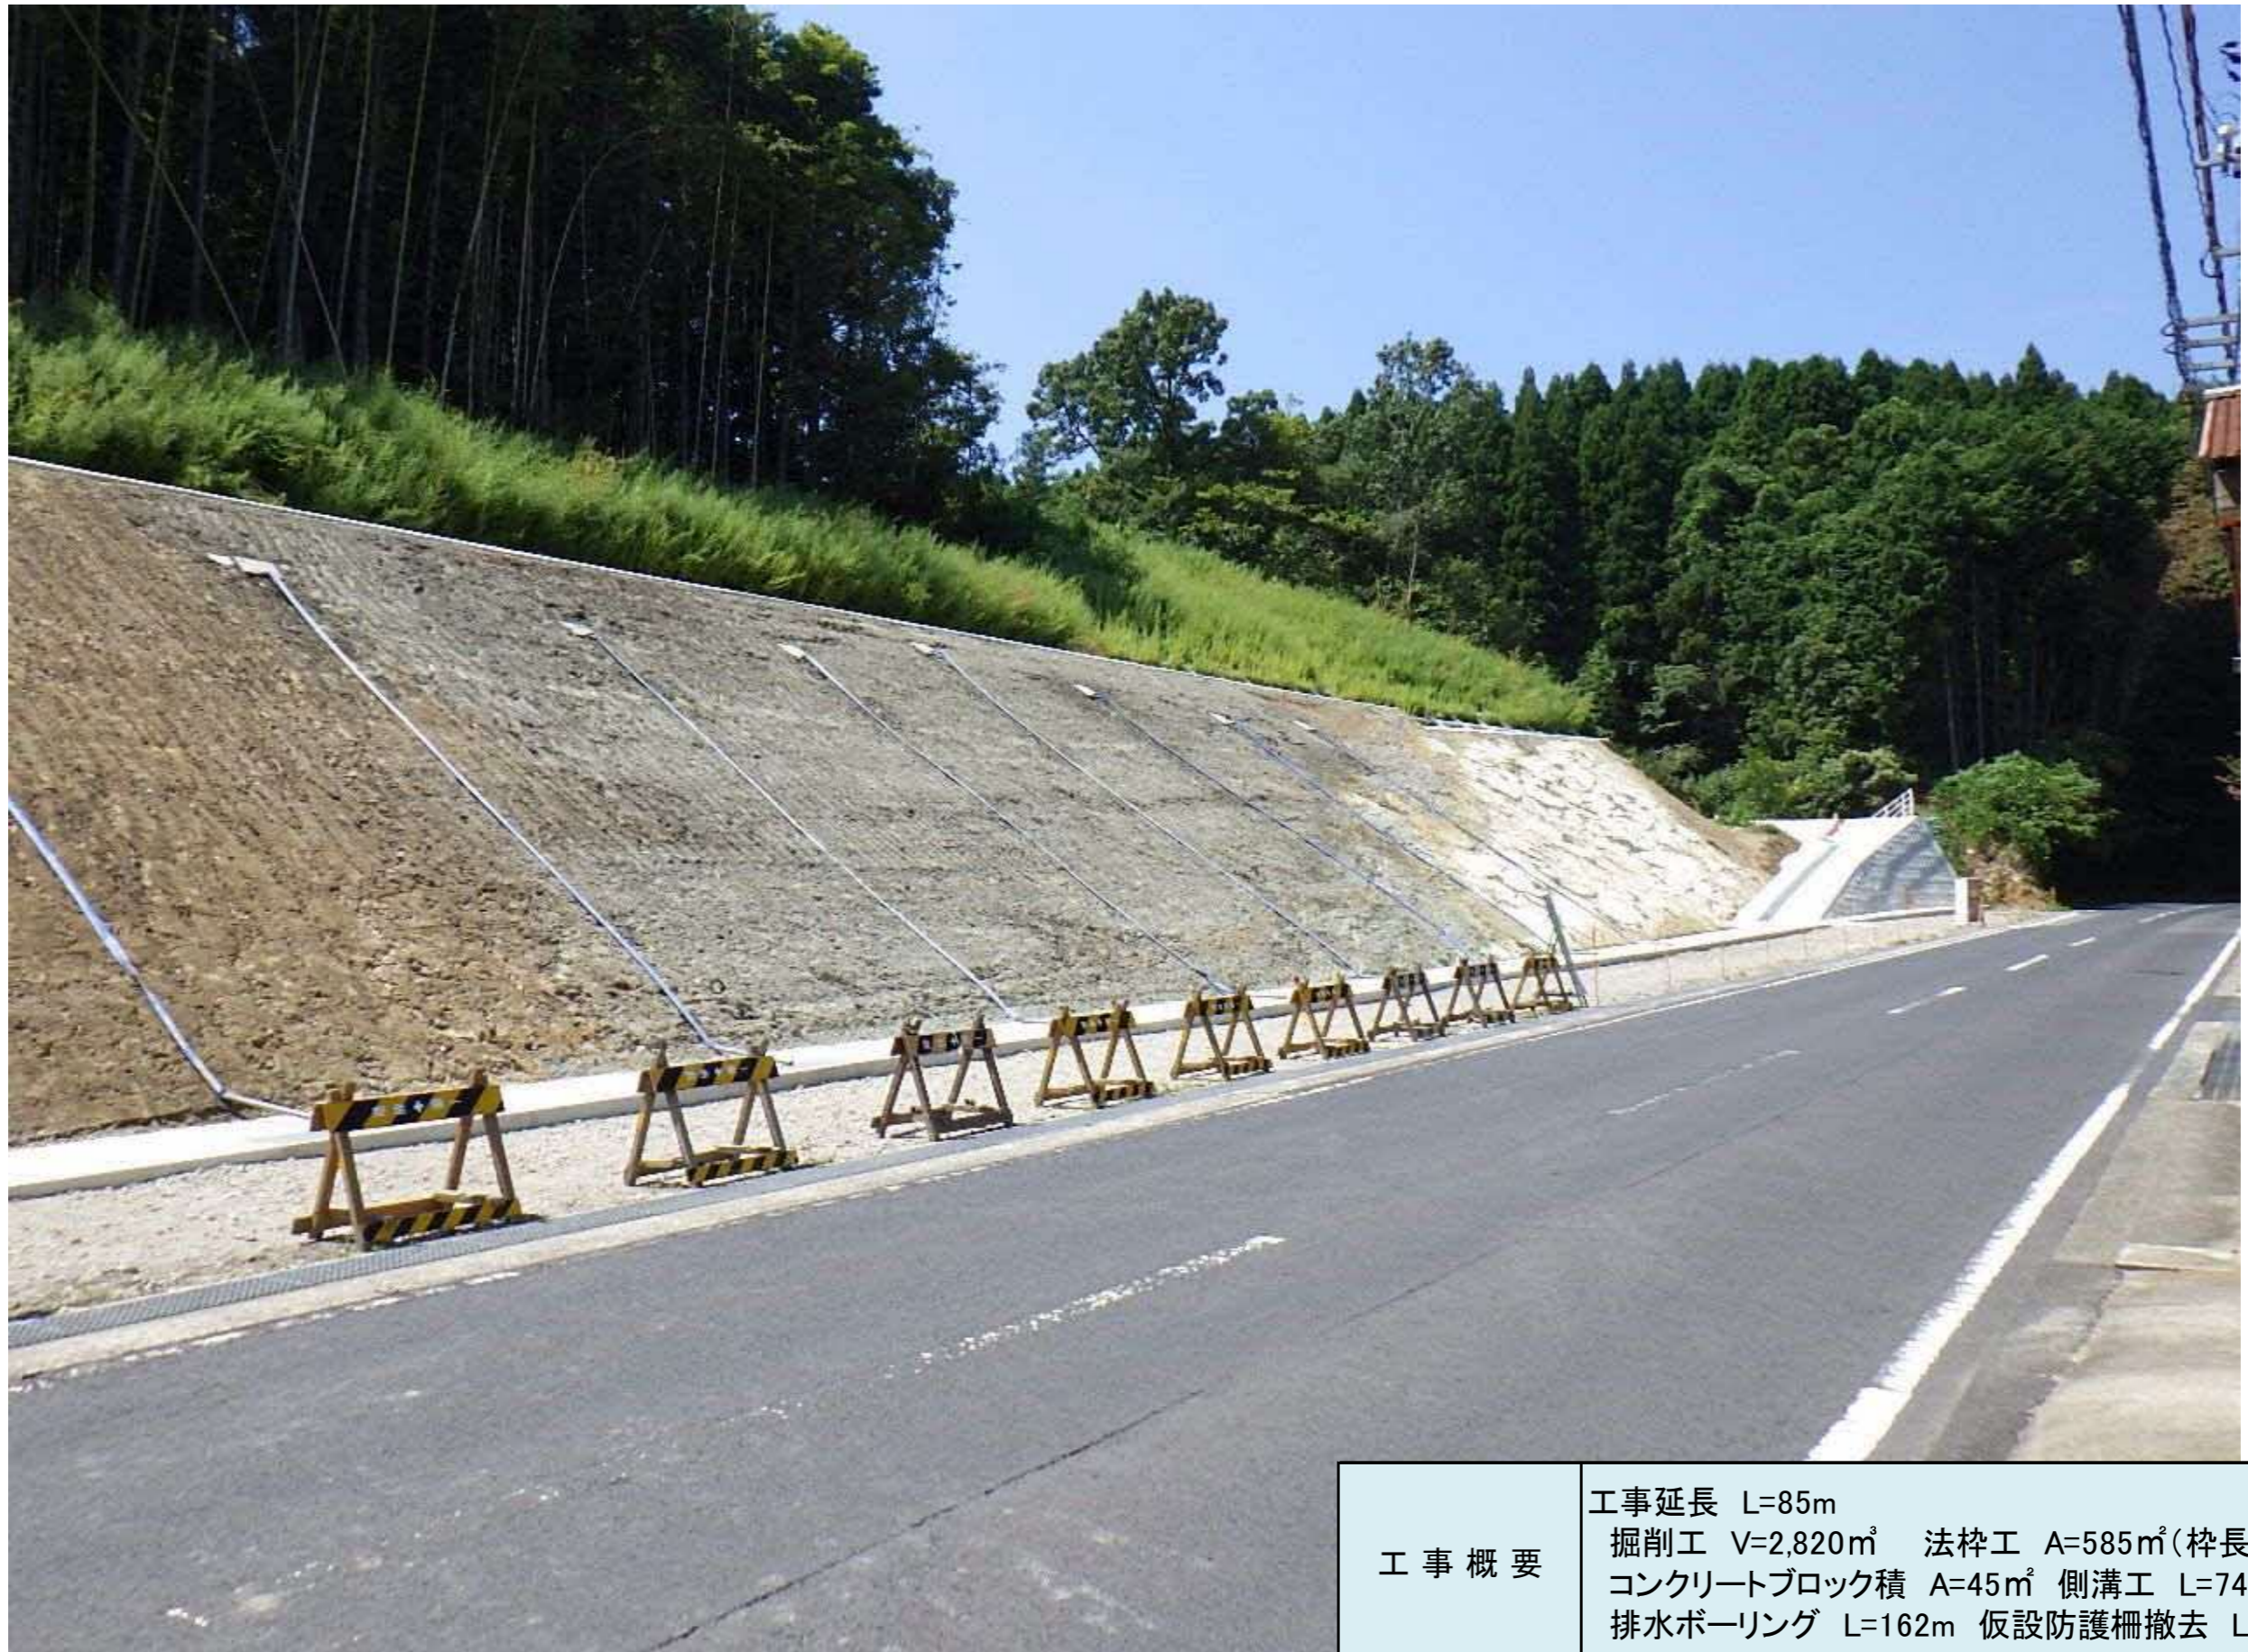
工事概要

工事延長 L=85m  
 掘削工 V=2,820m<sup>3</sup> 法枠工 A=585m<sup>2</sup>(枠長 L=951m)  
 コンクリートブロック積 A=45m<sup>2</sup> 側溝工 L=74m  
 排水ボーリング L=162m 仮設防護柵撤去 L=72m

表彰区分	所長表彰	事務所名	県央県土整備事務所	工事名	和江港大田市停車場線 鳥井～長久工区 交通安全工事 第2期		
部門	土木部門	工種	道路	受注者名	石見銀山建設(株)	監理技術者	渡邊 章吾

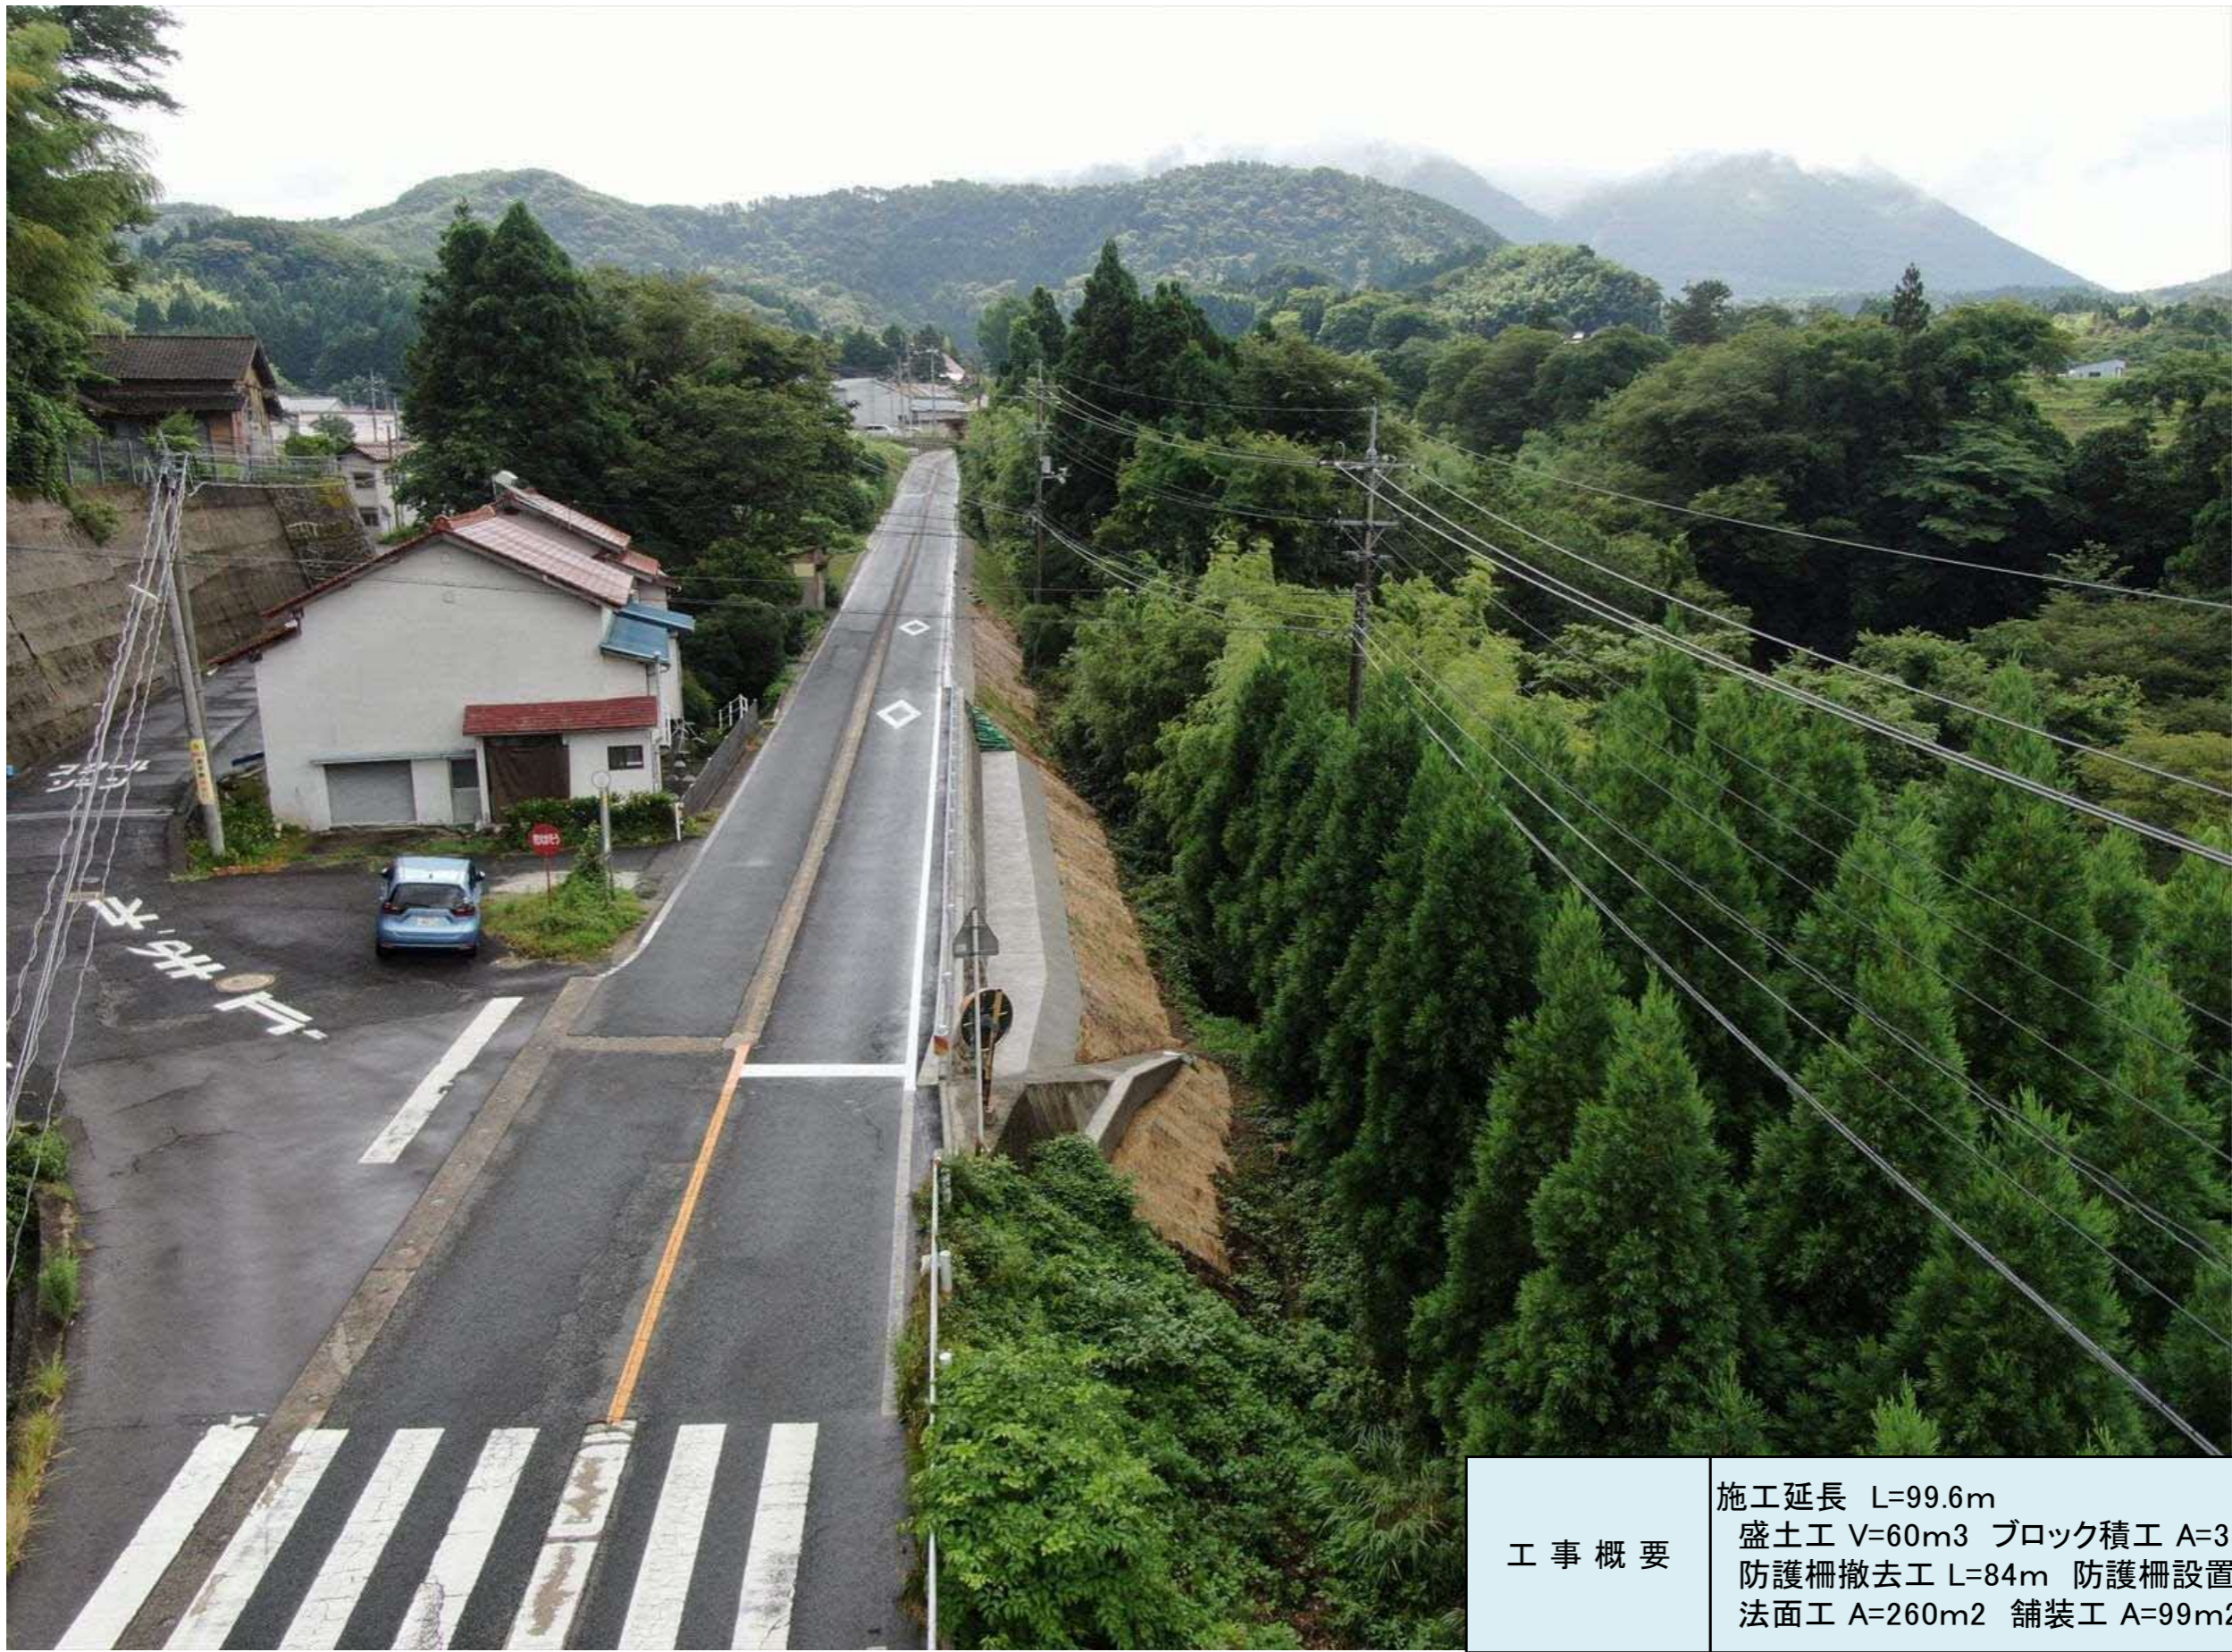
工事概要	施工延長 L=99.6m
	盛土工 V=60m <sup>3</sup> ブロック積工 A=38m <sup>2</sup> 防護柵撤去工 L=84m 防護柵設置工 L=96m 法面工 A=260m <sup>2</sup> 舗装工 A=99m <sup>2</sup>

表彰区分	所長表彰	事務所名	県央県土整備事務所	工事名	三瓶山公園線 池田工区 道路災害防除工事		
部門	土木部門	工種	道路	受注者名	(有) 小谷建設	主任技術者	小谷 良司

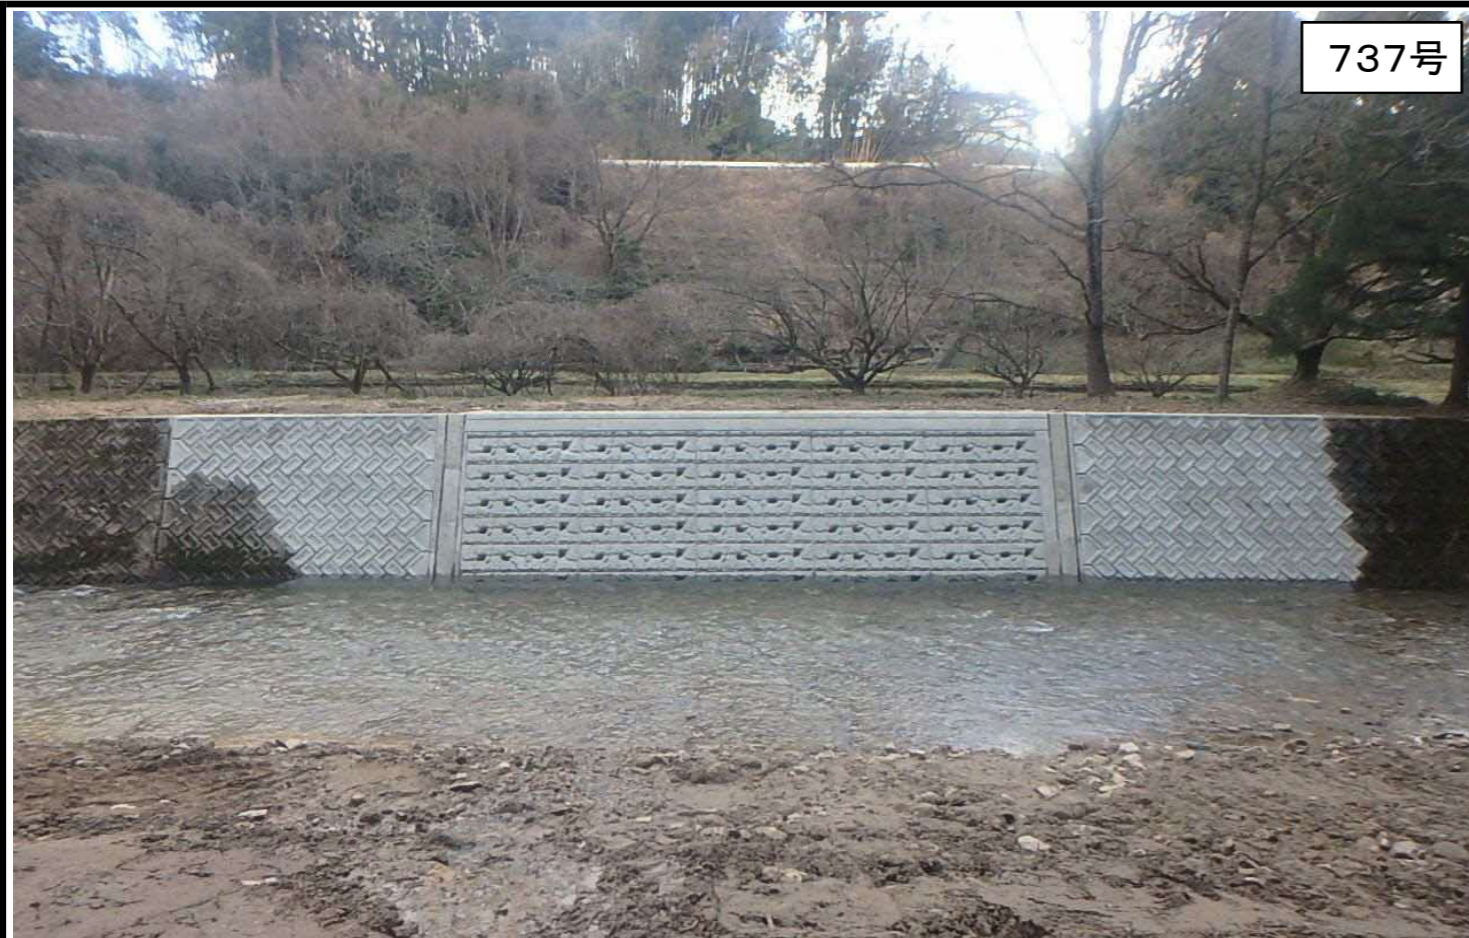
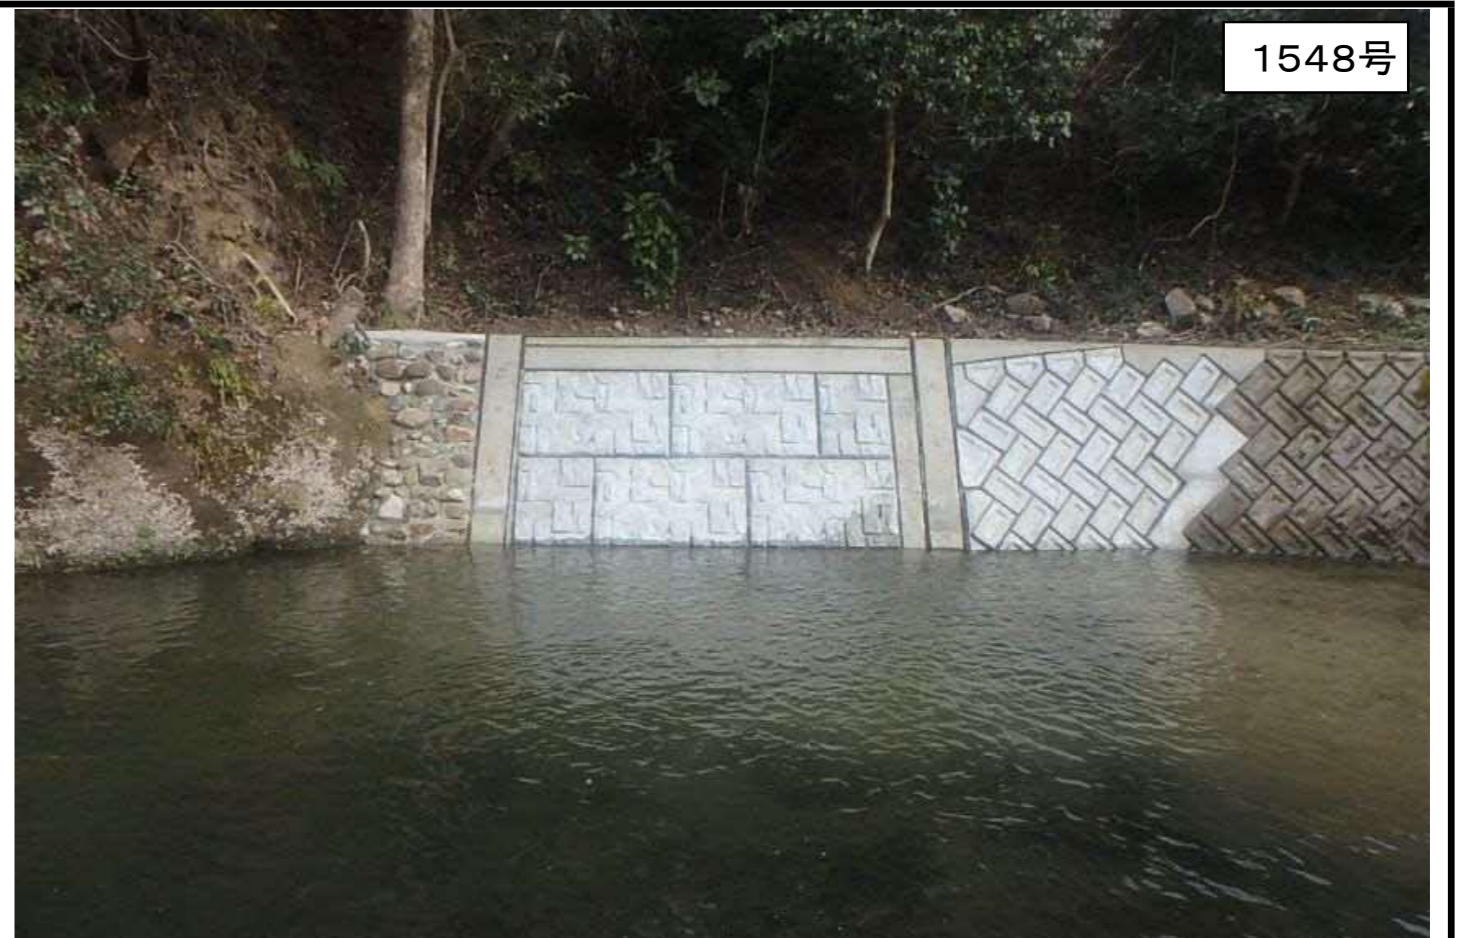
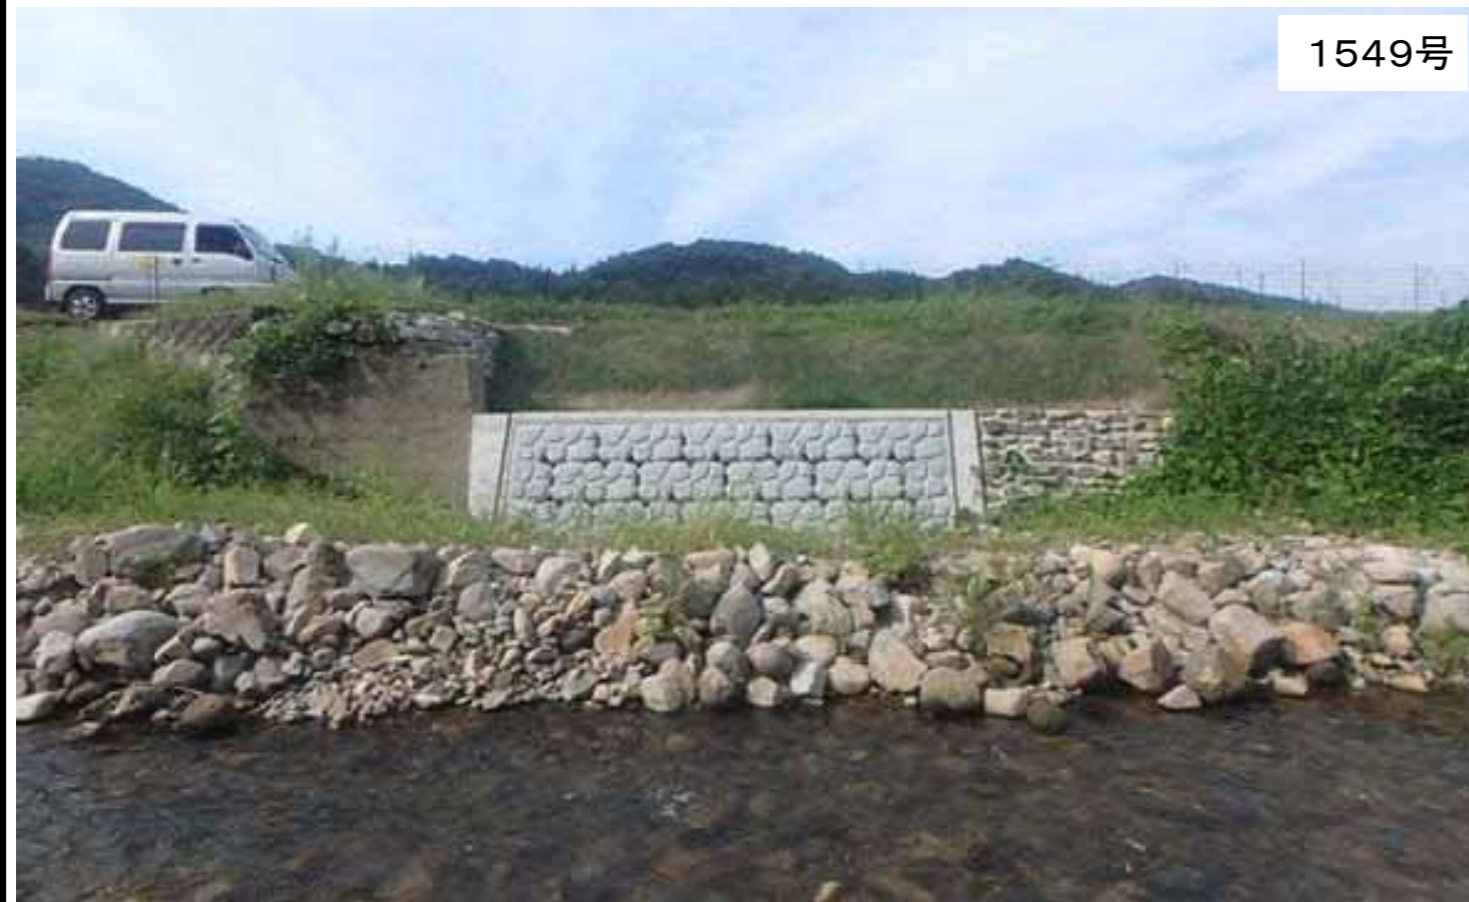
工事概要	3災737号(工事延長 L=11.0m) 環境保全ブロック A=62㎡
	3災1548号(工事延長 L=4.0m) ブロック積 A=14㎡
	3災1549号(工事延長 L=6.0m) 環境保全ブロック A=19㎡

表彰区分	所長表彰	事務所名	県央県土整備事務所		工事名	静岡川 河川災害復旧工事		
部門	土木部門	工種	河川	受注者名	東幸建設(株)		主任技術者	三嶋 進

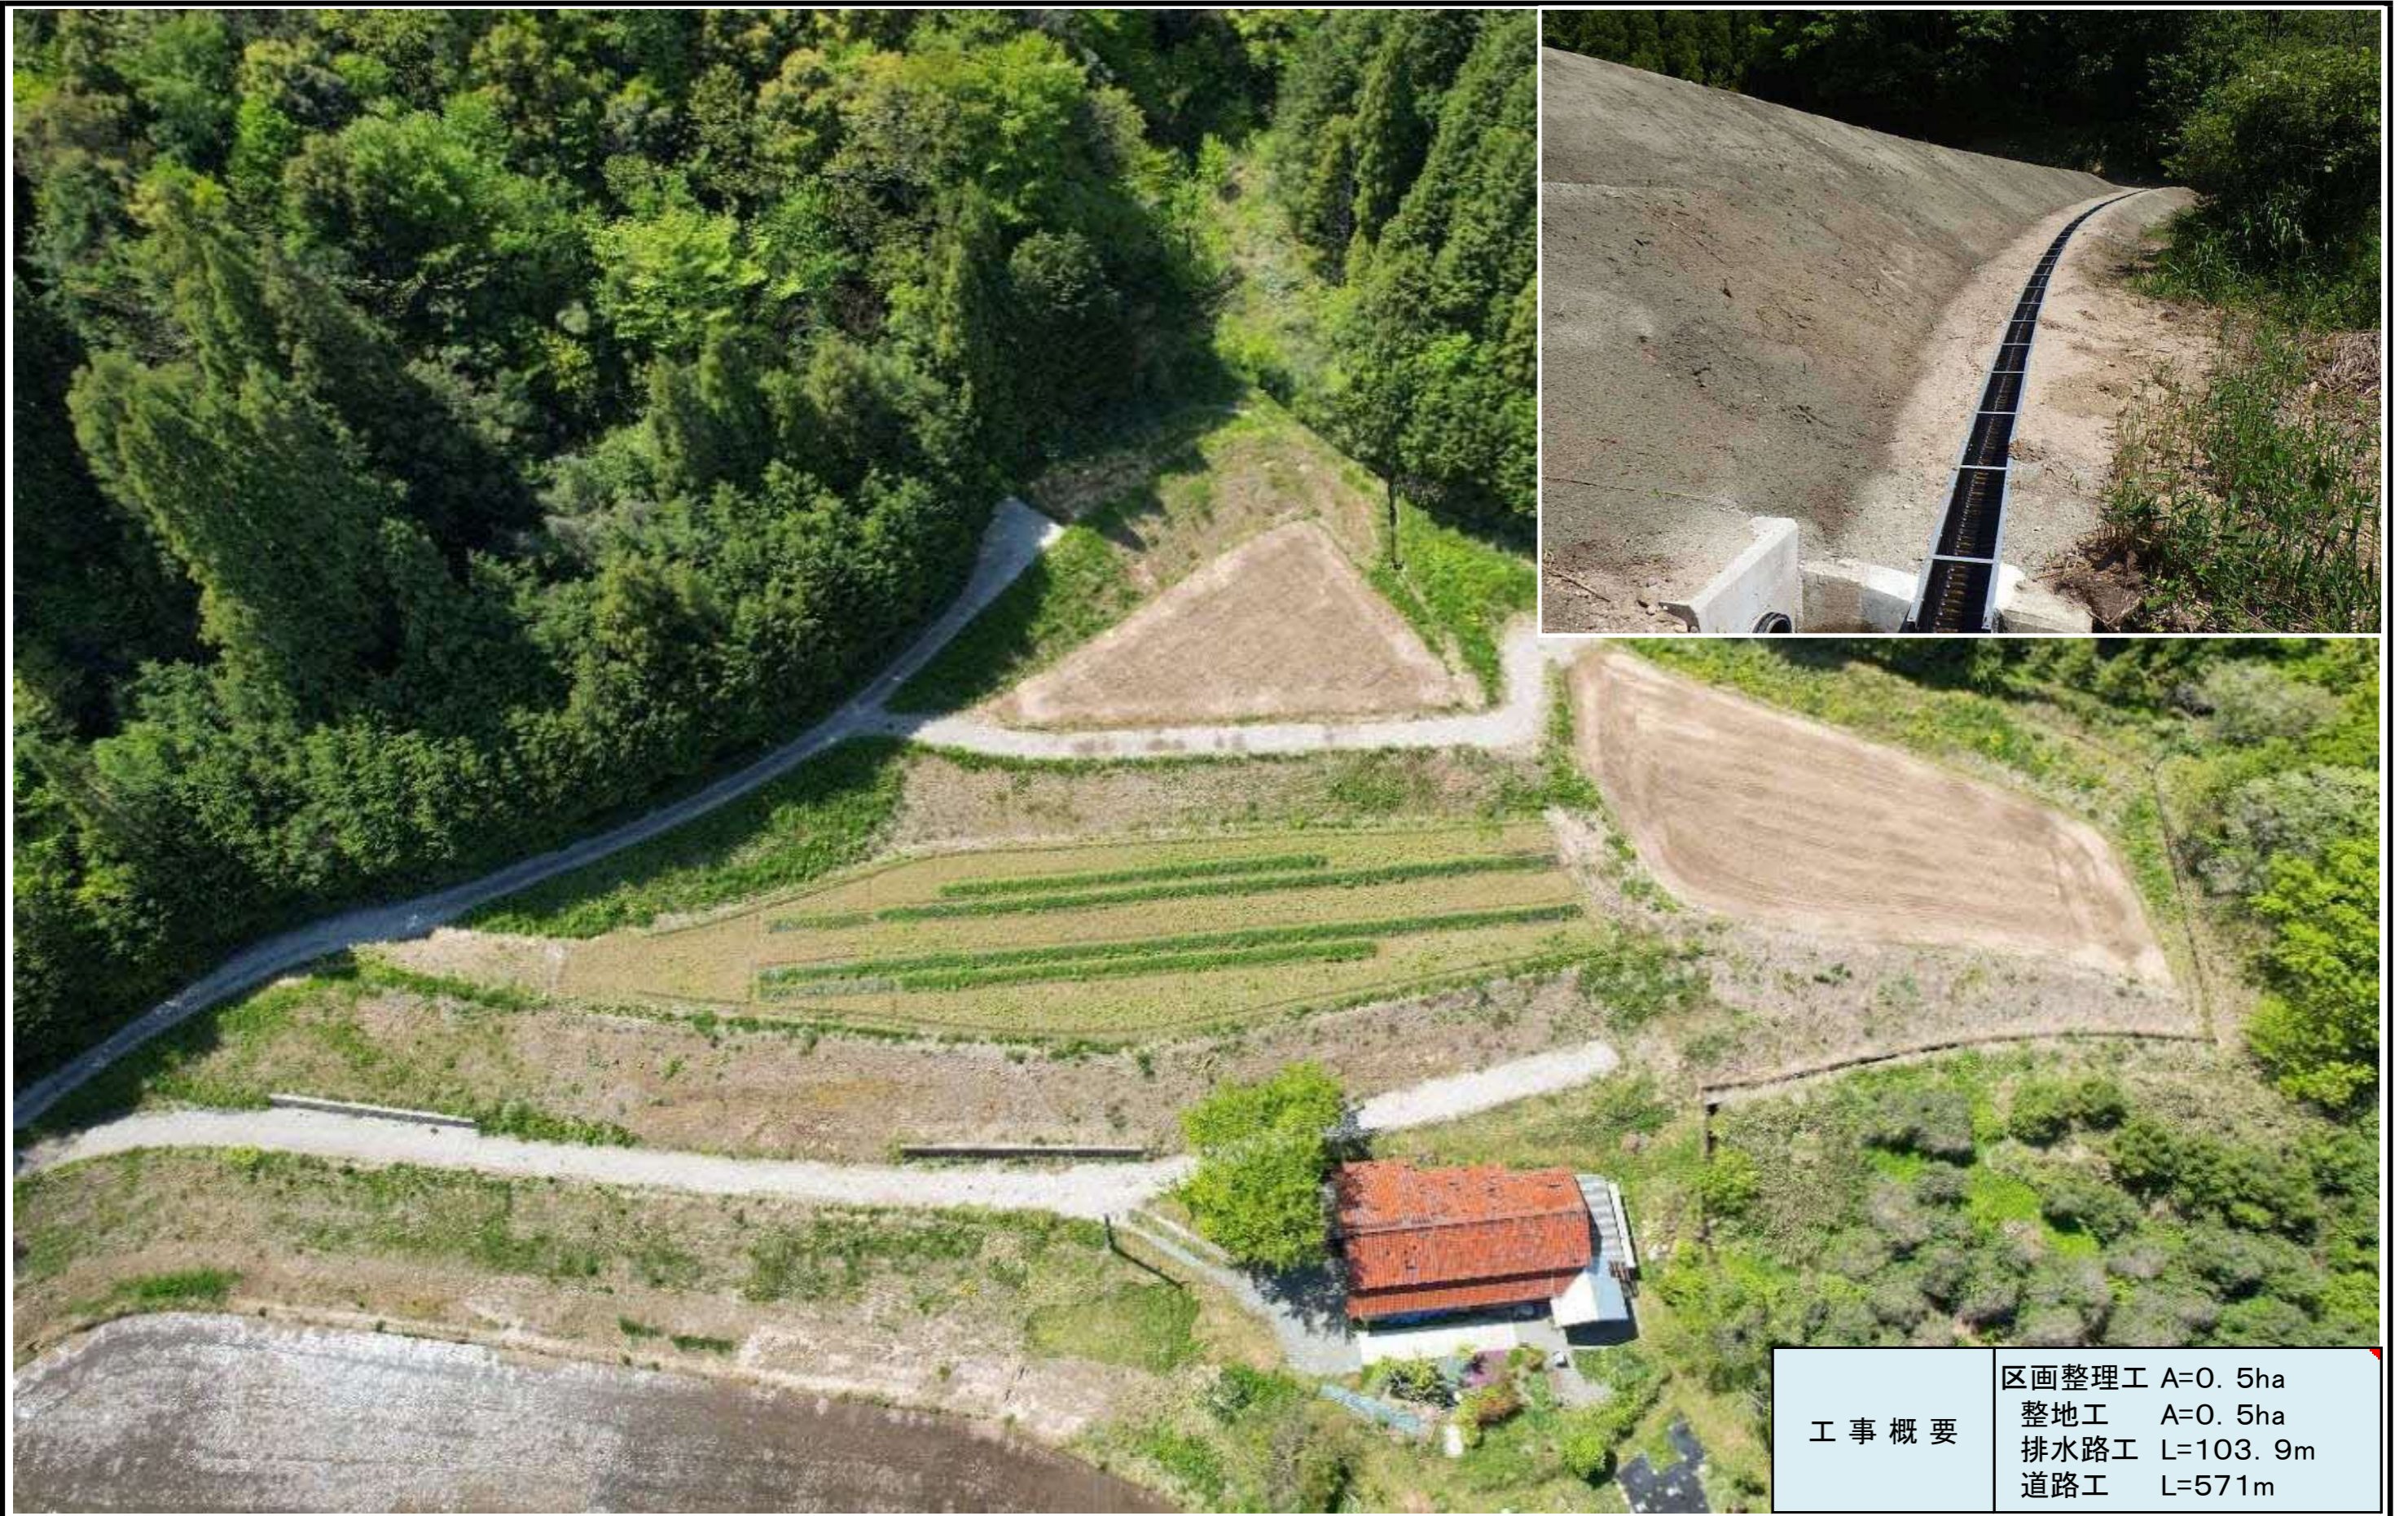
工事概要	区画整理工	A=0.5ha
	整地工	A=0.5ha
	排水路工	L=103.9m
	道路工	L=571m

表彰区分	所長表彰	事務所名	県央県土整備事務所	工事名	野城地区 農地区画整理 その9 工事		
部門	農林水産部門	工種	農業土木	受注者名	石見銀山建設（株）	主任技術者	松前保徳
