表彰区分	所長表彰	部門	土木設計	事務所名	県央県土整備事務所	
業務名	三瓶山公園線 三瓶橋外1橋 橋梁修繕工事 調査設計業務			受賞者	(株)大屋ハイテック	
					技術者表彰	辰巳 裕幸

業務件名：(主)三瓶山公園線(三瓶橋外1橋)メンテ補助(橋梁修繕)工事 調査設計業務委託(補正) 【三瓶橋編】

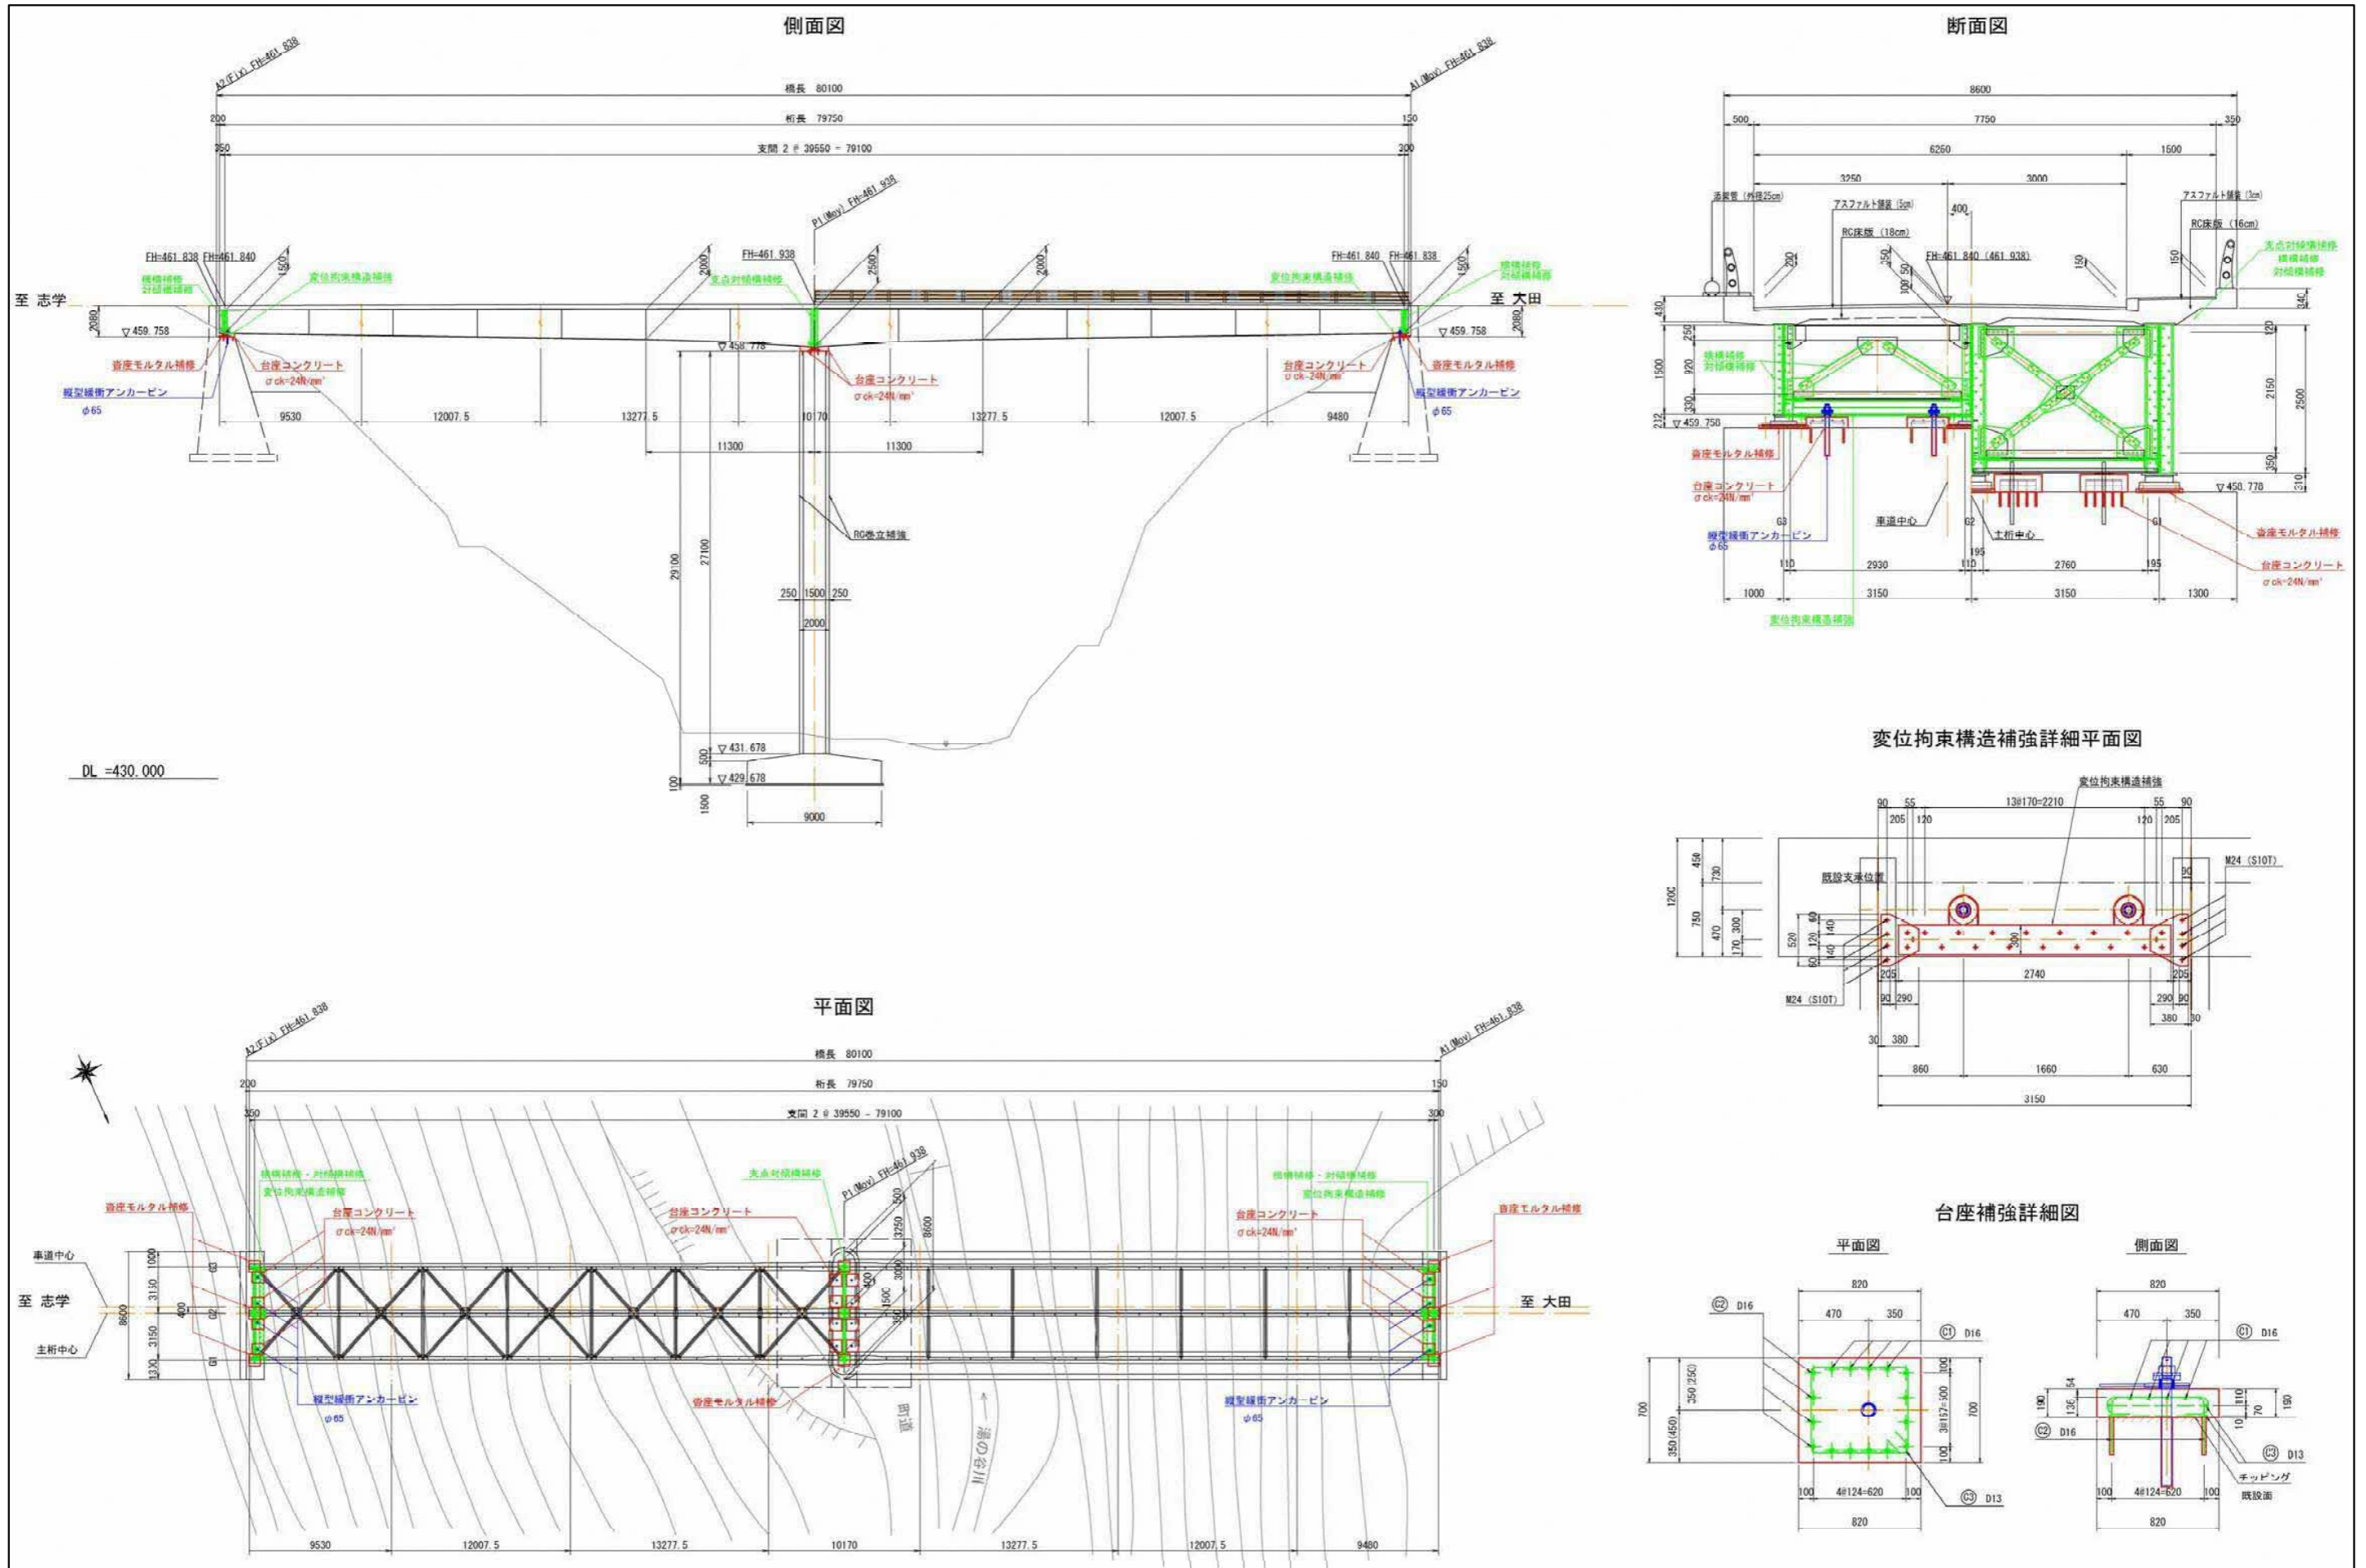
● 補修・補強計画図

**橋軸直角方向の目標設計水平反力**  
 上記の検討から、今回のメンテ補助 (橋梁修繕) 工事における本橋の目標設計水平反力を下記と設定する。  
 ・橋脚支承部：橋軸直角方向：橋脚の地震時挙動を反映した動的解析の最大応答値とする。  $H_{sr}=2690kN$   
 ・橋台支承部：橋台の剛性の評価方法や背面土への逸散減衰等による動的相互作用効果に関する技術的知見が十分でないことから、従来からの簡易的な方法 (R4) とする。  $H_{sr}=1440kN$   
 固有周期  $T=0.0741sec$   
 タイプ I :  $khc0I=2.587^{1/3}=1.084$ ,  $khcI=cs-cz \cdot khc0I=0.447 \times 1.084=0.48$ ,  $H_{sr}=6000/2 \times 0.48=1440kN$   
 タイプ II :  $khc0II=4.467^{2/3}=0.787$ ,  $khcI=cs-cz \cdot khc0II=0.447 \times 0.85 \times 0.787=0.30$ ,  $H_{sr}=6000/2 \times 0.30=1020kN$   
 尚、動的解析結果よりスレンダーな橋脚の分担支持は期待できないことから、上部工全重量  $Wd=6000kN$  を両橋台で支持するものとする。

**橋軸方向の目標設計水平反力**  
 橋軸直角方向と同様の検討により下記の目標設計水平反力を設定する。  
 ・橋脚支承部：橋脚柱の塑性化状態を上限とする。  $H_{sr}=2440kN$   
 ・橋台支承部：固有周期  $T=0.1013sec$   
 タイプ I :  $khc0I=2.587^{1/3}=1.203$ ,  $khcI=cs-cz \cdot khc0I=0.447 \times 1.00 \times 1.203=0.54$ ,  $H_{sr}=6000/2 \times 0.54=1620kN$   
 タイプ II :  $khc0II=4.467^{2/3}=0.969$ ,  $khcI=cs-cz \cdot khc0II=0.447 \times 0.85 \times 0.969=0.37$ ,  $H_{sr}=6000/2 \times 0.37=1110kN$   
 尚、動的解析結果よりスレンダーな橋脚の分担支持は期待できないことから、上部工全重量  $Wd=6000kN$  を両橋台で支持するものとする。

また、この目標設計水平反力の設定により「原形復旧を原則とした修繕事業」の範囲で、「再度振傷の防止を図る」補修・補強計画を行った。

支承部 改善水平耐力の規模 (kN)	A2	P1	A1	改善率
ウェブギャップ	2160	3240	2160	≒既設×4倍
支点对傾構	3360	3120	3360	≒既設×8倍
横構	---	---	---	対策不要
下横構ガセット	2850	4050	2850	≒既設×1.5倍
変位拘束構造	2400	---	2400	≒既設×4倍
台座・桁座	1500	3000	1500	≒既設×10倍
支承	---	---	---	対策不要
