# ◆コアマモ、アマモの調査確認状況（浅場造成箇所）

# ◆令和3年度コアマモ・アマモ調査時の他の海藻類状況

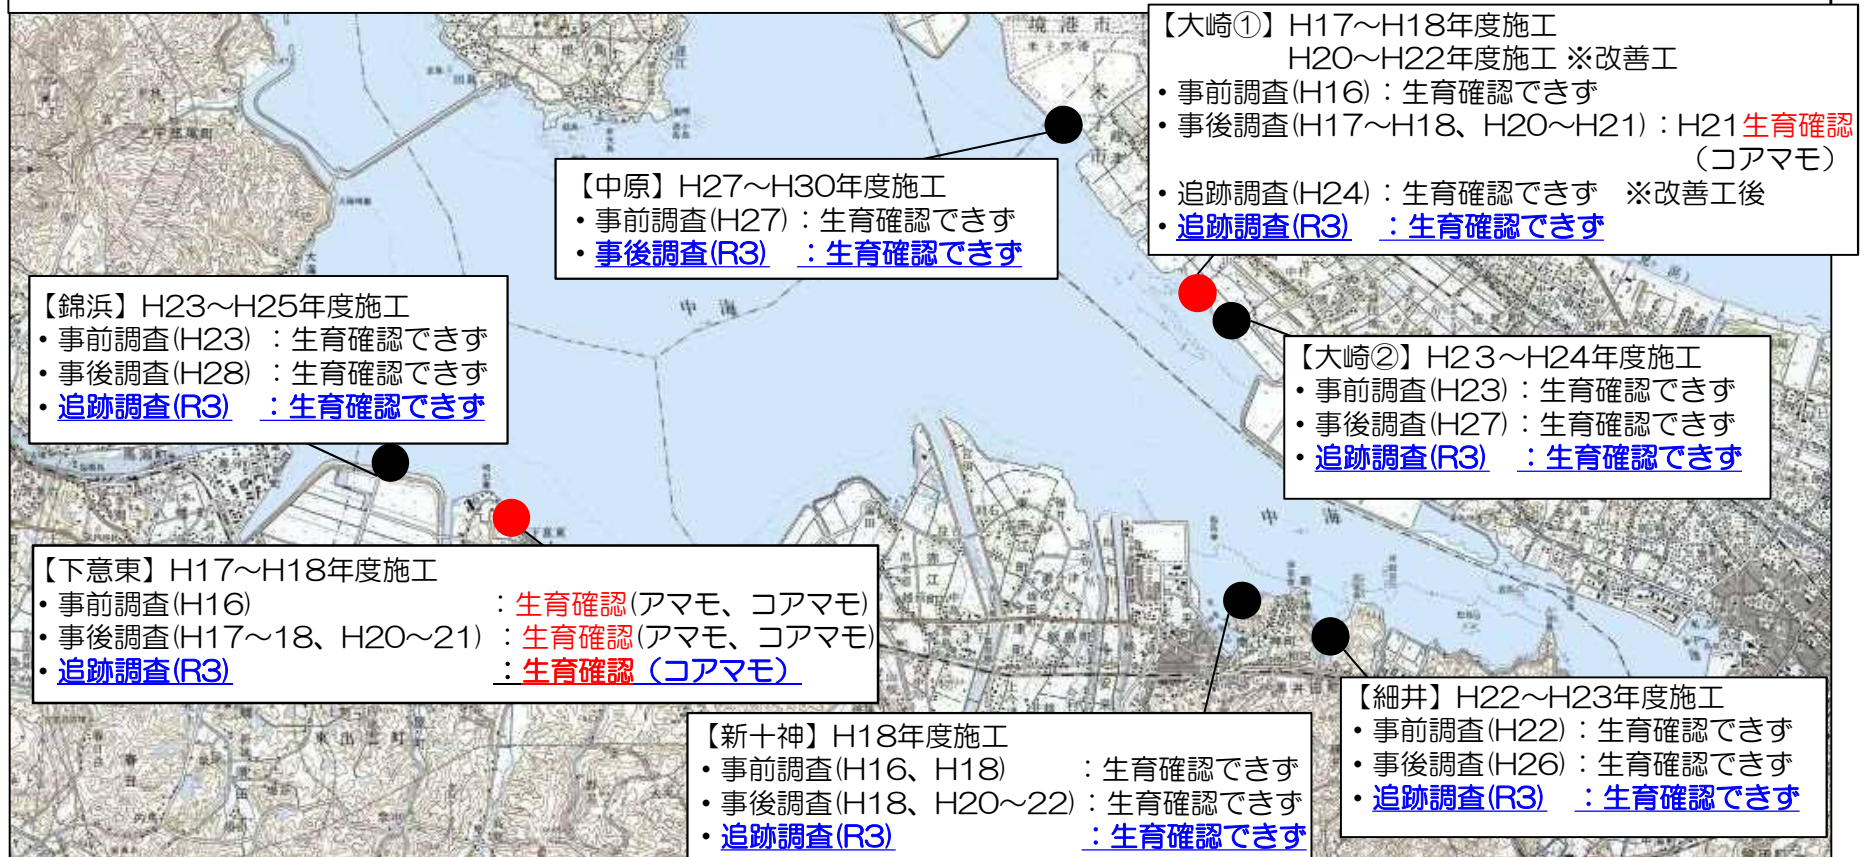
- 中海の浅場整備箇所を対象に、海草藻類調査を実施（整備前：事前調査 整備後：事後調査 追加調査時：追跡調査）。
- コアマモやアマモの生育が確認されたのは、下意東地区と大崎①地区。
- 但し、大崎①地区では、H24年の追跡調査時に生育を確認できなかった。理由として寄り藻による光合成の抑制と想定。

- 生育環境水深 コアマモ：水深1m程度迄。アマモ：水深1～2m程度（干出しない水深）から約10m迄。
- 各浅場の水深は概ね水深1m程度。深い箇所では2m程度。
- 生育環境土質 コアマモ：シルト：70%以下、強熱減量10%以下。アマモ：シルト：30%以下、強熱減量：5%以下
- 各浅場の土質は、シルト：概ね10%以下（最大20%）、強熱減量：概ね5%以下（最大6.8%）

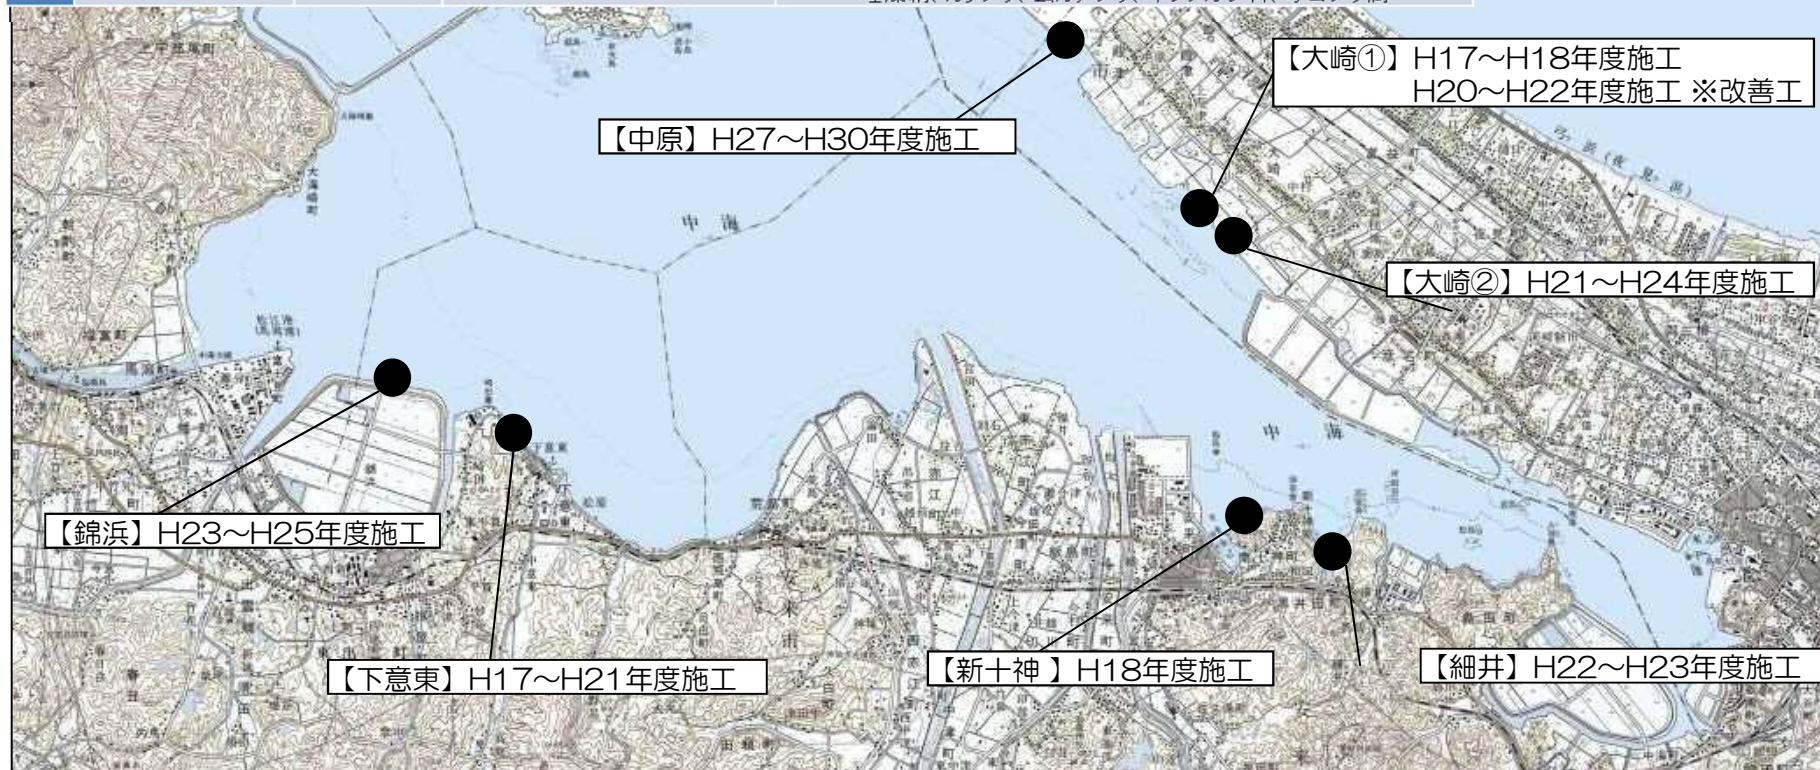
- コアマモ、アマモ以外に下表に示す海藻類の生育を確認。

No.	地区名	浅場整備年	海草生育状況	海藻類確認状況
1	錦浜地区	H23～H25	生育なし	アオサ属、ウミトラノオ、カタノリ、ムカデノリ、オゴノリ属
2	下意東地区	H17、H18	コアマモの生育を確認。	イワトラノオ、オゴノリ属
3	新十神地区	H18	カワツルモの生育を確認	アオノリ属、アオサ属、オゴノリ属、カタノリ
4	細井地区	H22、H23	生育なし	アオサ属、ジュズモ属、カタノリ
5	大崎①地区	H17～H19	生育なし	ウミトラノオ、オゴノリ属
6	大崎②地区	H21～H24	生育なし	アオサ属、ウミトラノオ、オゴノリ属、カタノリ
7	中原地区	H27～H30	生育なし	アオノリ属、アオサ属、ジュズモ属、ミル、インガワラ属、ウミトラノオ、珪藻綱、カタノリ、ムカデノリ、イワノカワ科、オゴノリ属
