第12回「中海沿岸農地排水不良WG」について

中海沿岸農地排水不良区域平面図

排水不良農地への他工事流用土による受入れについて

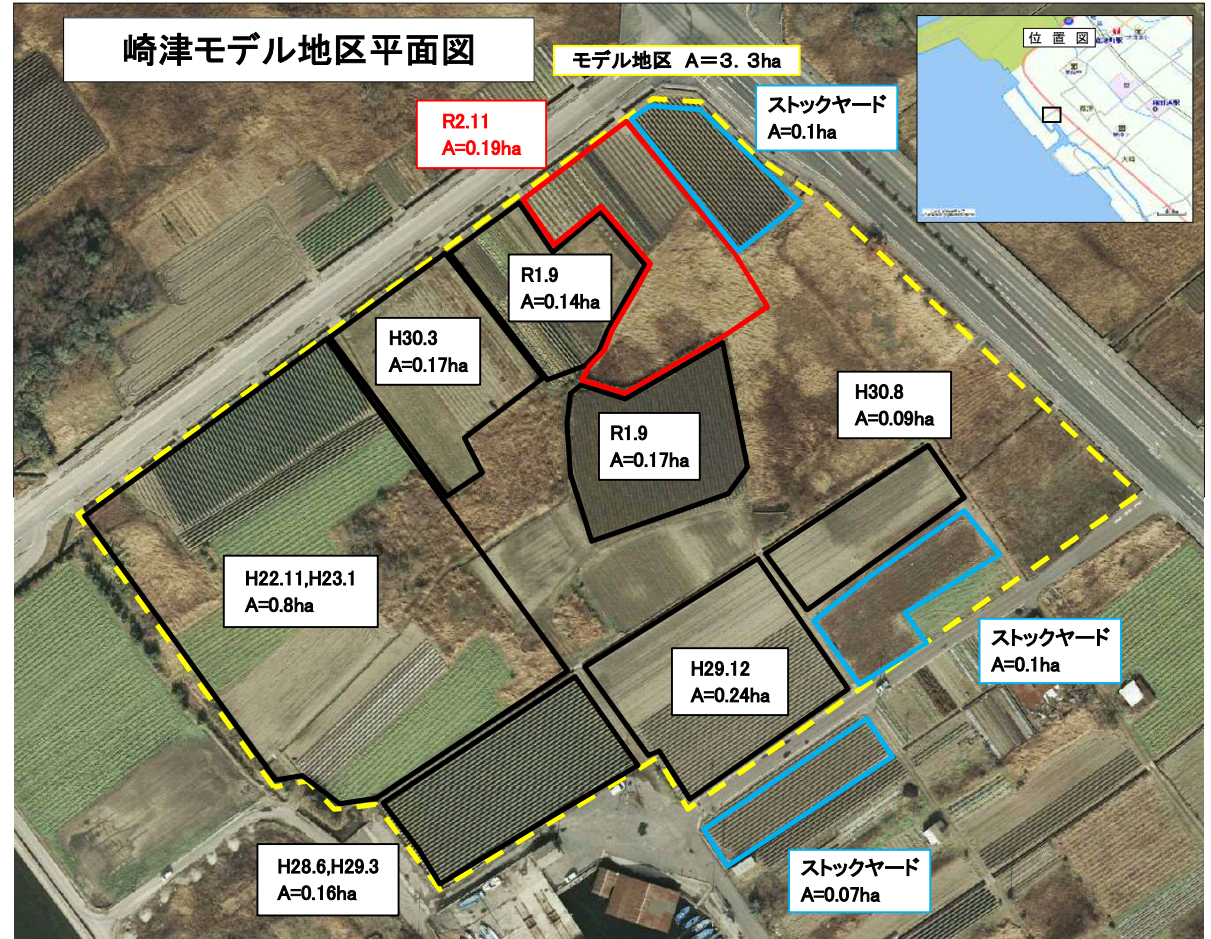
崎津モデル地区 A=3.3ha(50cm客土、約16,500m³)

かさ上げ完了年月	受入れ量	かさ上げ面積
・平成22年11月	約3,000m ³	A=0.8ha
・平成23年1月	約1,000m ³	
・平成28年6月	約150m ³	A=0.16ha
・平成29年3月	約650m ³	
・平成29年12月	約1,200m ³	A=0.24ha
・平成30年3月	約850m ³	A=0.17ha
・平成30年8月	約450m ³	A=0.09ha
・令和元年9月	約1,550m ³	A=0.31ha
・令和2年11月	約950m ³	A=0.19ha
計	約9,800m ³	A=1.96ha (進捗率59.4%)

- ② 今後の必要量 **約6,700m³ A=1.34ha**
 (土質:弓浜部の砂、砂質土)
 ※うちストックヤードに約5,300m³搬入済

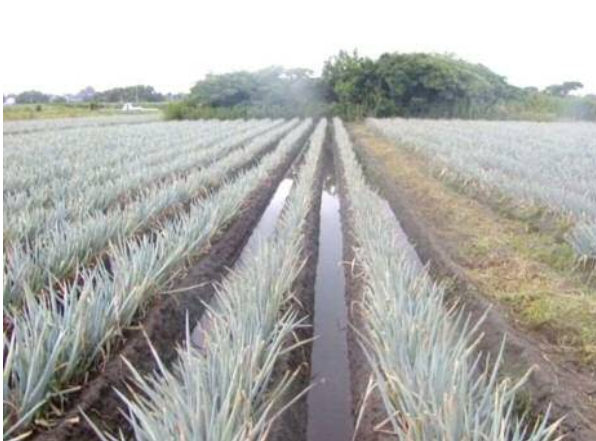
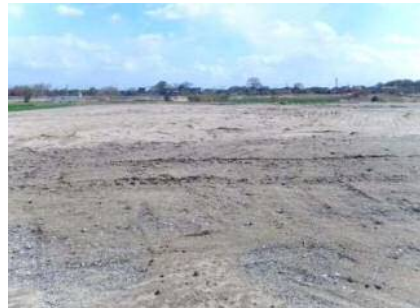
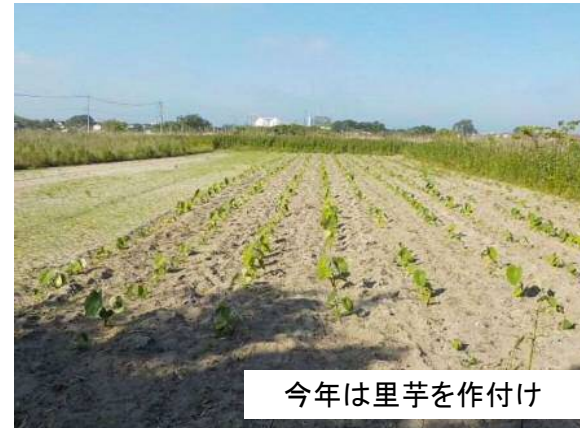
① H22.11、23.1

今年は里芋を作付け

「今まで畝まで滞水があった。かさ上げしてからは水の浸透が早くなり水はけが良くなった。」

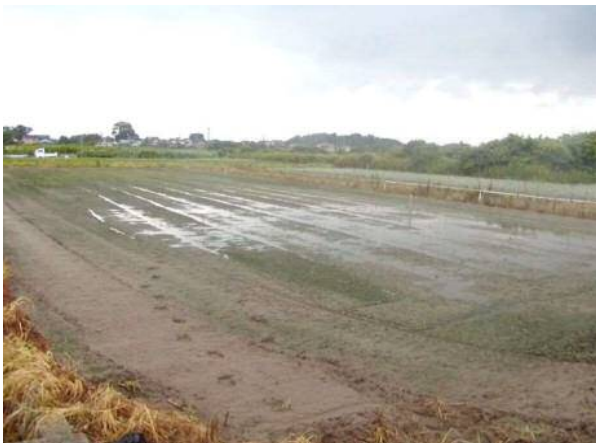
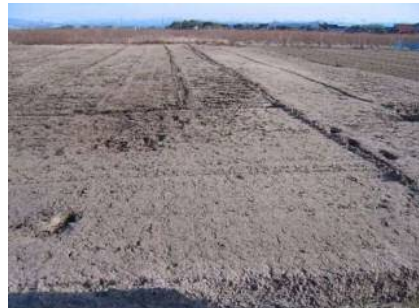
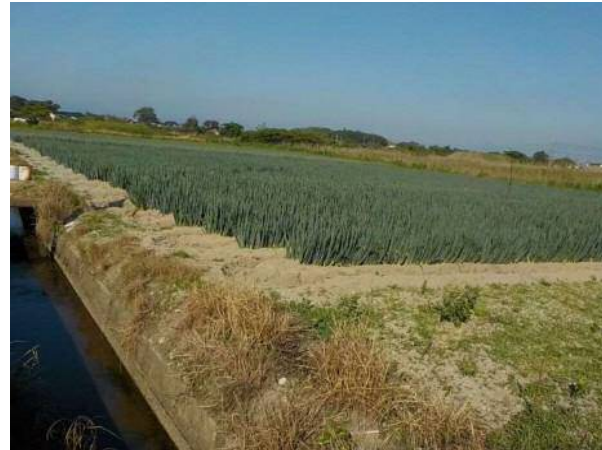
② H22.11、H23.1

白ねぎを植えている。「今まで畝まで滞水があった。かさ上げたから水はけが良くなる。」

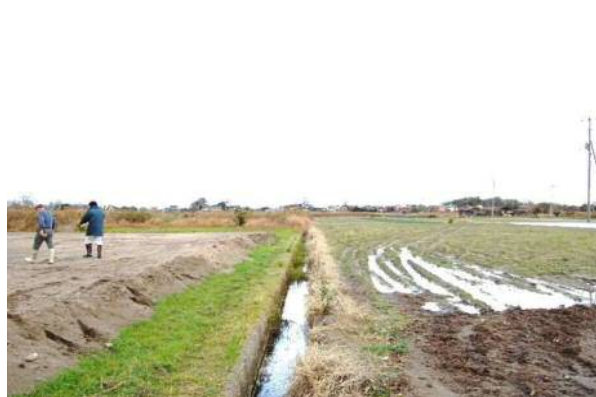
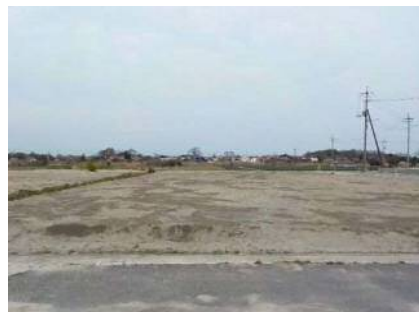
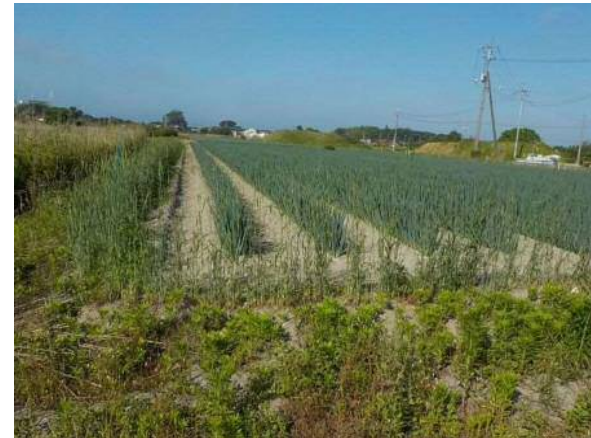
③ H28.6、29.3

白ねぎを植えている。「今まで畝まで滞水があった。この時期(6~9月頃)には、作付けできない農地であった。」

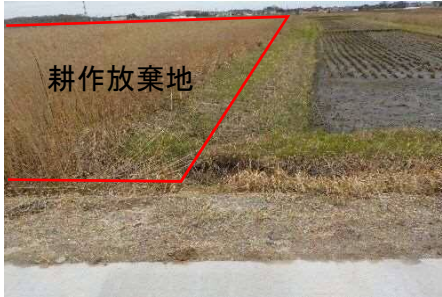
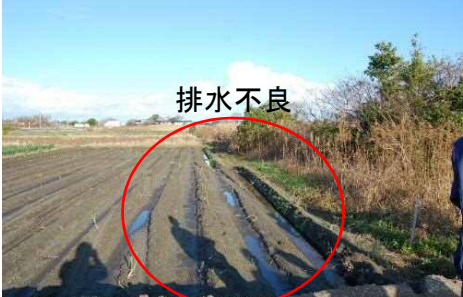
現状	<ul style="list-style-type: none"> ○標高の低い農地は排水不良による冠水が常習的に発生し、ほ場条件の悪さ等から主に水田の耕作放棄地が散見される。 ○水田と畑が混在しており、水田周辺の畑地は水田からの浸透水により地下水位が高い傾向にある。 ○中海護岸周辺の農地は標高が低いことに加え、地下水位も高く、排水不良となっている。 ○地元負担ゼロによる排水不良対策事業を要望している。 <div style="display: flex; justify-content: space-around; margin-top: 20px;"> <div style="text-align: center;"> <div style="border: 1px solid black; padding: 2px; margin-bottom: 5px;">彦名地区(水田)の耕作放棄地</div>

<p style="margin-top: 5px;">耕作放棄地</p> </div> <div style="text-align: center;"> <div style="border: 1px solid black; padding: 2px; margin-bottom: 5px;">排水不良農地(畑)</div>

<p style="margin-top: 5px;">排水不良</p> </div> </div>
----	--
