第9回「中海沿岸農地排水不良WG」について

中海沿岸農地排水不良区域等平面図

排水不良農地への他工事流用土受入れについて

崎津モデル地区 現在の搬入、営農状況 (H30. 6)

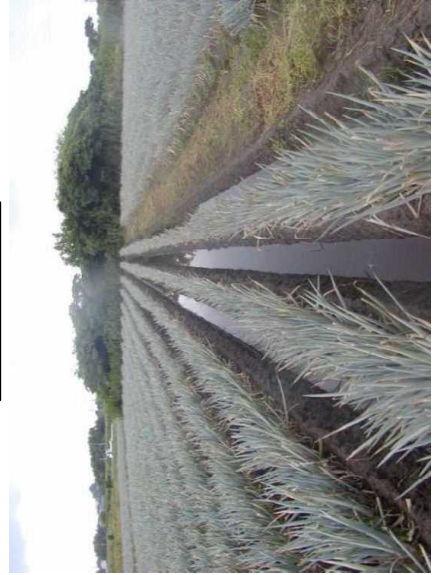
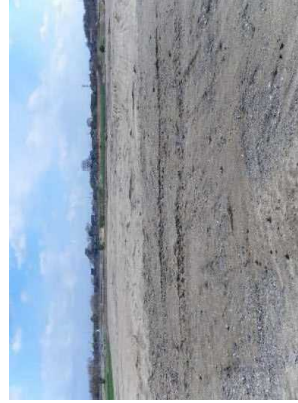
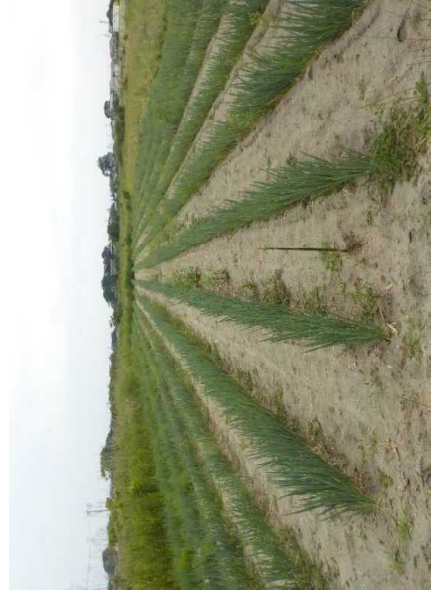
① H22.11、23.1

受入れ前

受入れ後

営農状況 (H30.6)

白ねぎを植えて
いる。「今まで
畝まで滞水が
あった。かさ上
げしてから、水
の浸透が早く、
り水はけが良
くなった。」

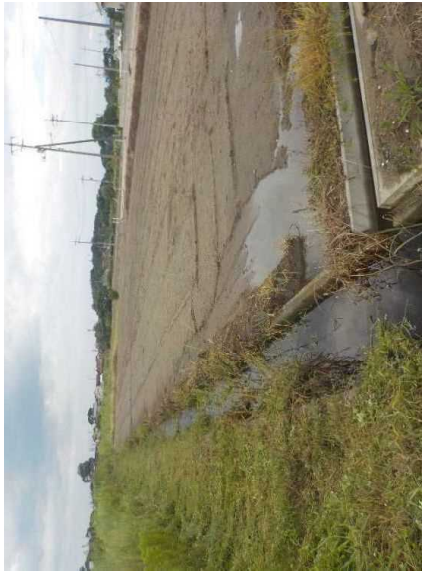
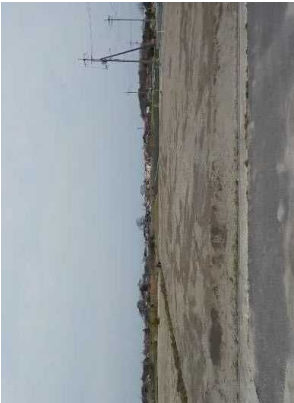
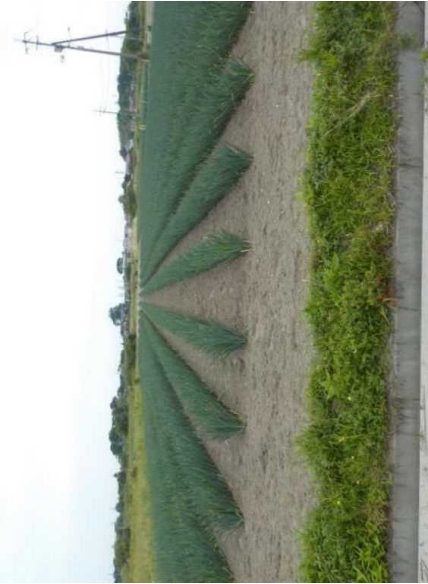
② H28.6、29.3

受入れ前

受入れ後

営農状況(H30.6)

白ねぎを植えて
いる。「今まで
畝まで滞水が
あった。この時
期(6~9月頃)
には、作付けで
きない農地で
あった。」

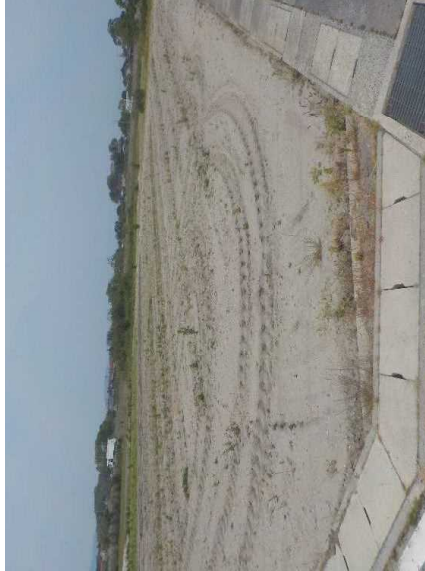
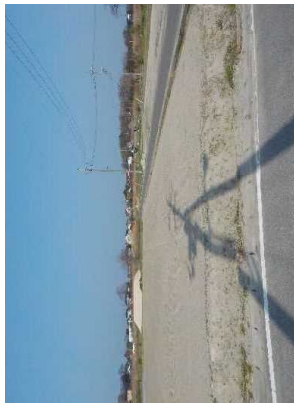
③ H29.12

受入れ前

受入れ後

営農状況(H30.6)

白ねぎを植えて
いる。「今まで
畝まで滞水が
あった。かさ上
げしたから水は
けが良くなる。」

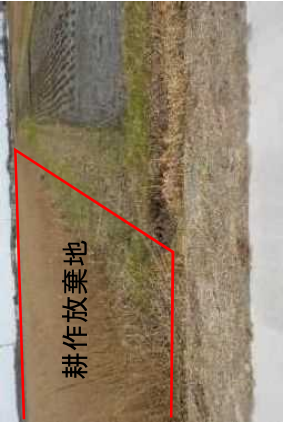
<p>○標高の低い農地は排水不良による冠水が常習的に発生し、ほ場条件の悪さ等から主に水田の耕作放棄地が散見される。</p> <p>○水田と畑が混在しており、水田周辺の畑地は水田からの浸透水により地下水水位が高い傾向にある。</p> <p>○中海護岸周辺の農地は標高が低いことに加え、地下水位も高く、排水不良となっている。</p> <p>○地元負担ゼロによる排水不良対策事業を要望している。</p>
現状	<div style="display: flex; justify-content: space-around; align-items: center;"> <div style="text-align: center;"> <p style="border: 1px solid black; padding: 2px;">彦名地区(水田)の耕作放棄地</p>

<p>耕作放棄地</p> </div> <div style="text-align: center;"> <p style="border: 1px solid black; padding: 2px;">排水不良農地(畑)</p>

改善策	<p>○モデル事業として、地元負担を生じさせないように他工事流用土による農地の客土かさ上げを行うことによって排水不良を解消する。</p>
実施効果	<p>○他工事流用土による農地の客土かさ上げを崎津モデル地区で実施し、農地の排水を良くする。</p> <p>○農地の排水効果を検証し、排水不良農地に拡げていく。</p>

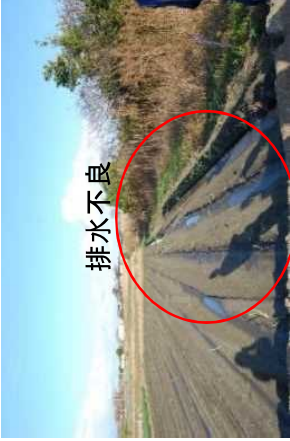
<p>排水不良</p> </div> </div>
