## 「今後10年間の公共土木事業の実施方針」河川事業の追加について

# 今後10年間の公共土木事業の実施方針

島根県土木部

令和3年3月

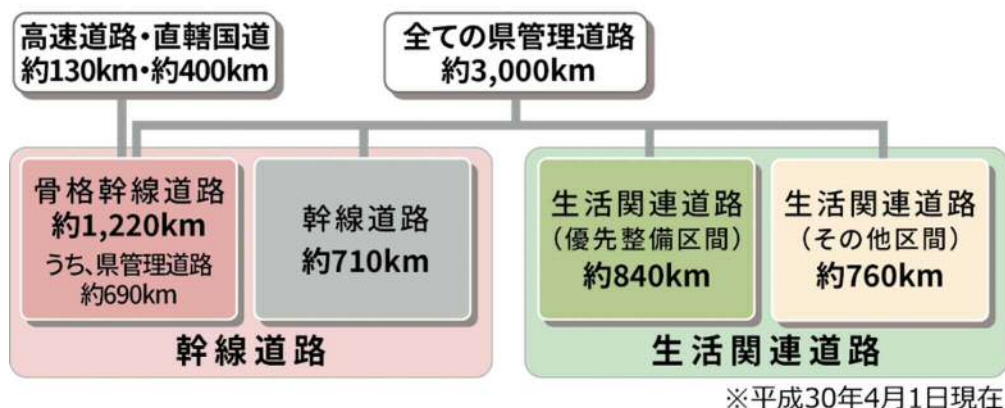
図—2 道路の分類

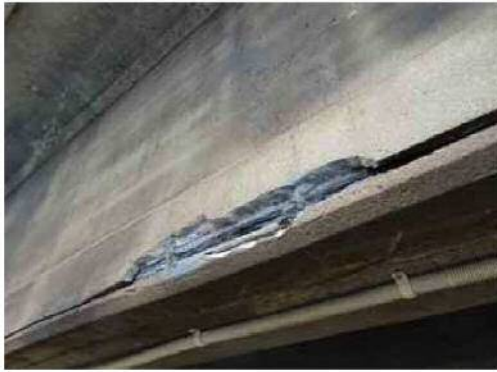
〔主桁〕  
近接目視で容易に視認できるひび割れがあり、内部の鉄筋やPC鋼材の腐食が進行

写真－2 修繕をせず放置しておいた場合の劣化の進行事例

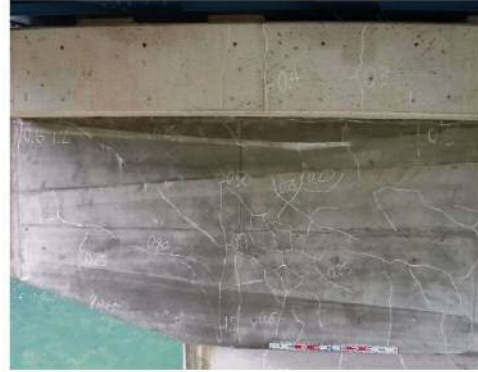
〔橋脚〕  
近接目視で容易に視認できるひび割れがあり、顕著な漏水が継続しているなどにより、急速に劣化が進展すると見込まれる

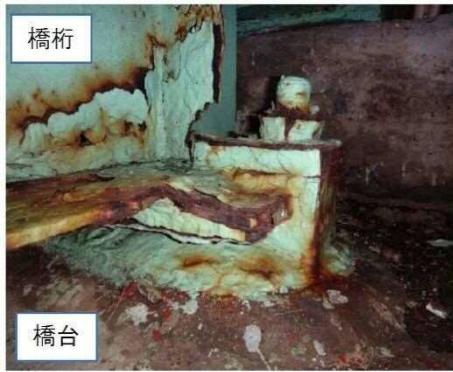
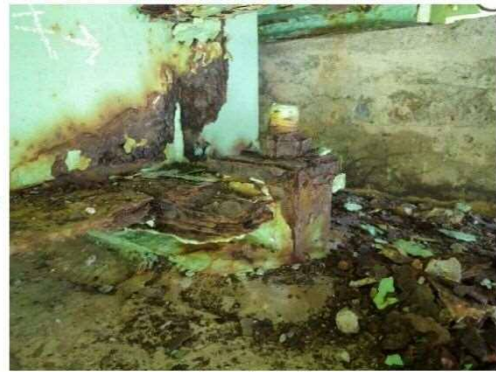
〔橋台〕  
〔支承〕 平成 26 年点検

5年後  
早期の  
修繕が  
必要

令和元年点検

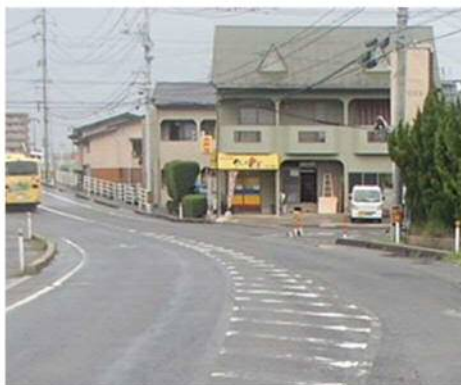
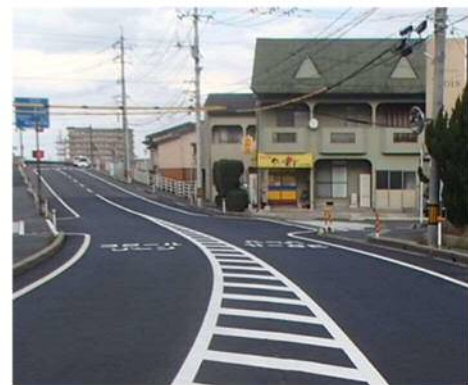
修繕前

修繕後

写真－3 舗装修繕の実施事例

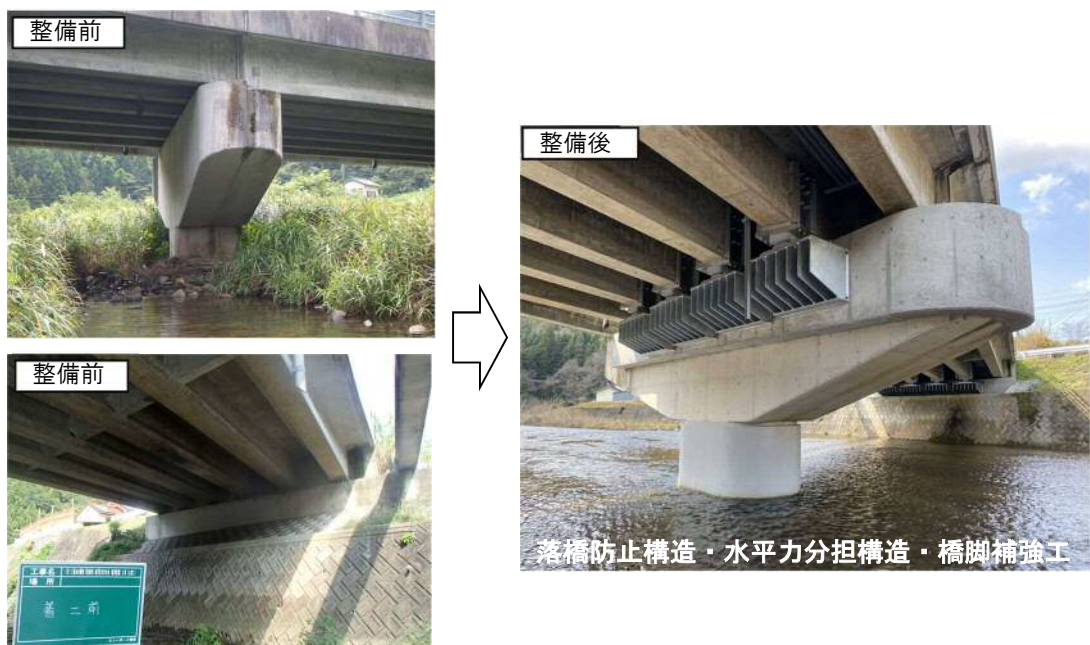
模原橋 (主) 三瓶山公園線 (大田市大田町)

写真-4 橋梁耐震対策の実施事例

- ・緊急輸送道路\*上にある、平成7年度以前の耐震基準で建設された、長さ15m以上かつ複数径間の橋梁221橋の耐震化を令和11年度までに完了させます。

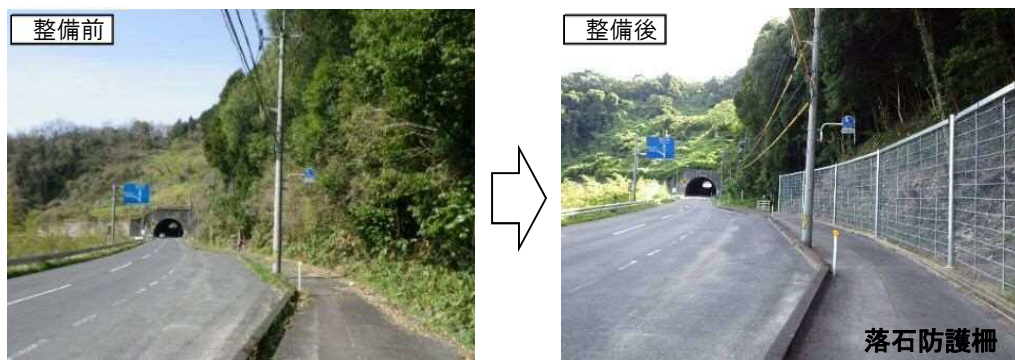
国道 261 号(邑南町)

国道 432 号(安来市広瀬町)

### 写真－5 第 1 段階の落石対策の実施事例

- ・県管理道路全体の安全度を段階的に上げていく「段階施工」を実施していきます。
- ・まずは、第 1 段階として、落石発生頻度の高い 30 cm 未満の石を対象とした対策を優先して実施し、一定程度の安全性を確保することにより、県管理道路全体の安全度の早期底上げを図ります。
- ・その後に、第 2 段階として、発生頻度が稀な石の対策へと段階的に進めていきます。
- ・対策が必要な 3,748 箇所うち、第 1 段階から対策を行う必要がある 2,688 箇所については、今後、概ね 15 年間で対策を完了させます。
- ・その中でも、緊急輸送道路にある 783 箇所を優先し、10 年間を目途に完了させます。

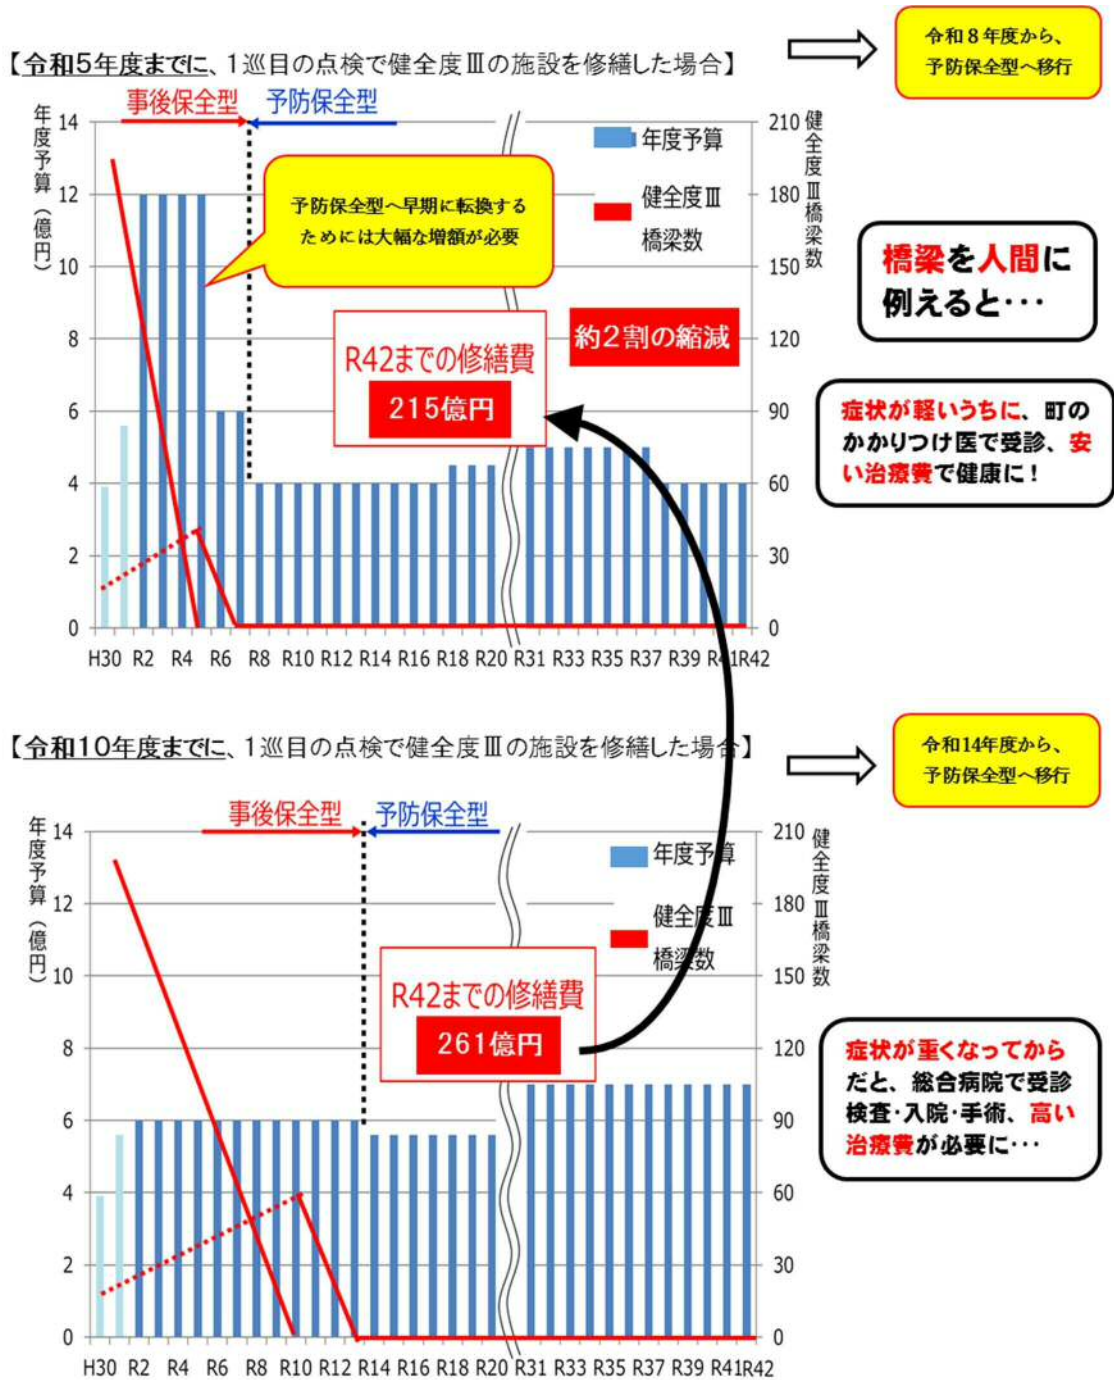
※3 「事後保全型」から「予防保全型」へ移行することの縮減効果（橋梁における試算）

- ・ 早期に修繕工事が必要な 317 施設の対策費用は、約 60 億円で、令和 5 年度までに完成させます。
- ・ 橋梁は現在、事後保全型<sup>※1</sup>の対応ですが、令和 8 年度から予防保全型<sup>※2</sup>の対応へ移行し、中長期的なトータルコストの縮減を目指します。事後保全型から予防保全型へ移行することで、令和 42 年度までに必要な修繕費用を約 2 割（試算額 261 億円⇒215 億円）縮減できます<sup>※3</sup>。

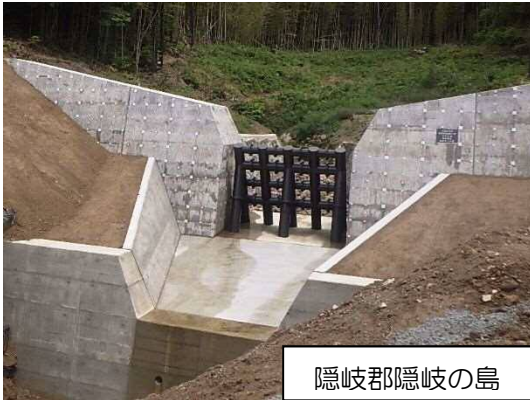
隠岐郡隠岐の島

写真－１ 砂防堰堤

- ・砂防堰堤、流路工など

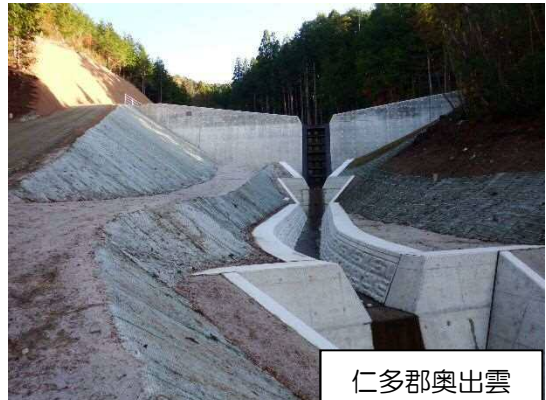
仁多郡奥出雲

写真－２ 砂防堰堤と流路工

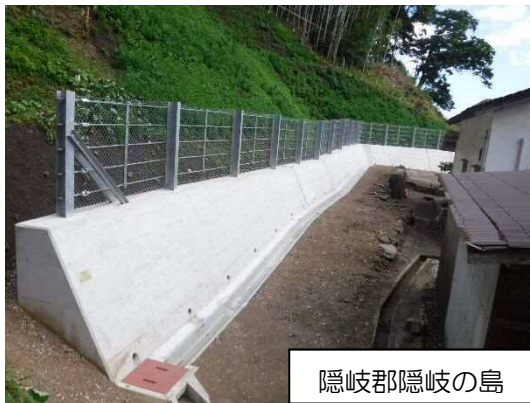
隠岐郡隠岐の島

写真－３ 擁壁工

- ・擁壁工、斜面对策工（法枠工、植生工など）

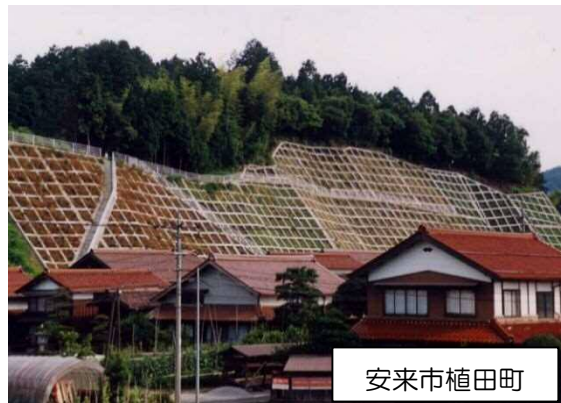
安来市植田町

写真－４ 斜面对策工（法枠工）

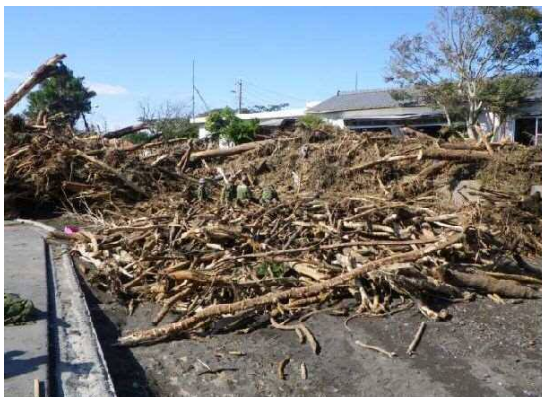
平成 25 年 10 月 台風 26 号  
東京都伊豆大島での被害状況

- 平成 25 年 10 月の台風 26 号や平成 29 年 7 月の九州北部豪雨では、大量の流木を含む土石流が発生し、土石流とともに流下した流木が橋梁などに詰まり、氾濫を引き起こして下流に大きな被害が生じました。

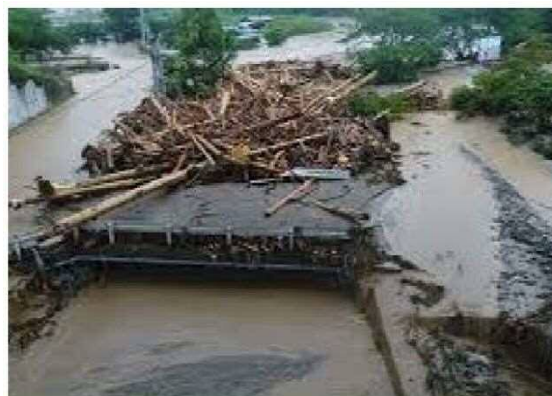
平成 29 年 7 月 九州北部豪雨  
大量の流木が橋梁に詰まり氾濫

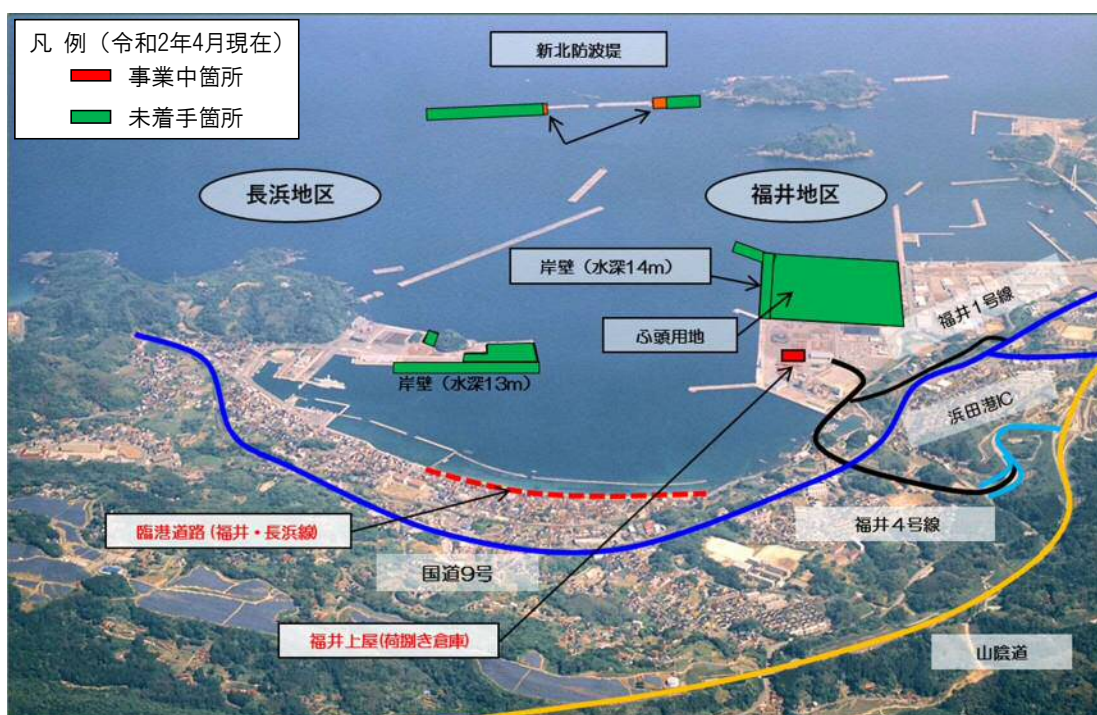
写真-4 浜田港の港湾計画における主な施設（平成29年11月改訂）

地区名	施設名	整備目標	備考
福井・長浜	臨港道路 （福井・長浜線）	今後10年以内	延長 900m
福井	新北防波堤	—	大規模であるため、直轄事業で整備中
	岸壁（水深14m）	—	大規模であるため、直轄事業で整備予定 （国へ要望中）
	ふ頭用地	—	岸壁（水深14m）と併せて県で整備予定

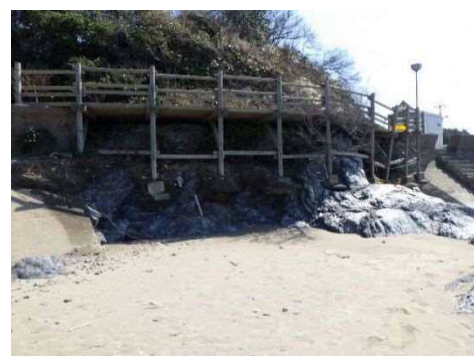
写真－9 侵食による基礎部の露呈

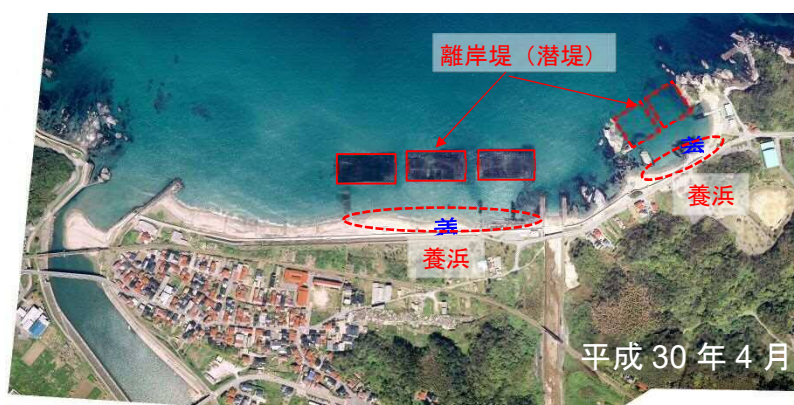
写真－10 (三隅港海岸) 侵食対策

港名	地区名	施設名	整備目標	備考
三隅港海岸	湊浦	離岸堤(潜堤) 養浜	令和6年度	2基 16,000m <sup>3</sup>
益田港海岸	郷田	養浜	令和4年度	85,000m <sup>3</sup>

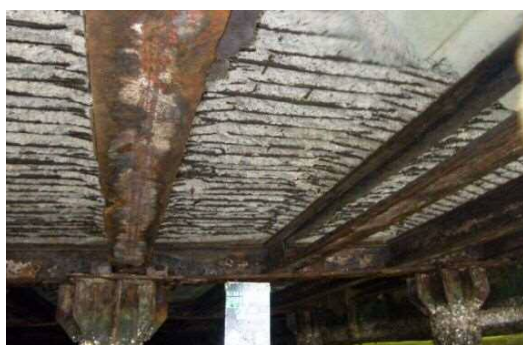
写真－１３ 上部工の劣化（下面側）

- ・長寿命化計画に基づき、定期的な施設点検を行った上で、緊急度の高い施設から順次老朽化対策を行い、港湾及び港湾海岸の長寿命化を図ります。
- ・港湾や港湾海岸の施設機能を維持するため、必要に応じて航路等の浚渫や小規模な施設修繕などを行います。

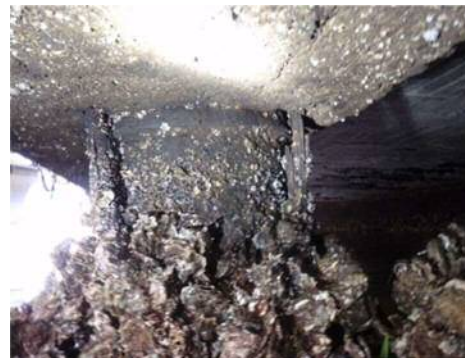
写真－１４ 杭頭部の腐食

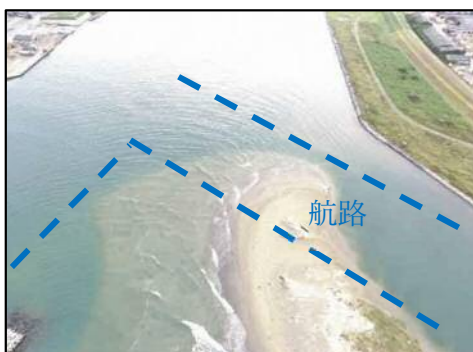
写真－１５ 航路の閉塞

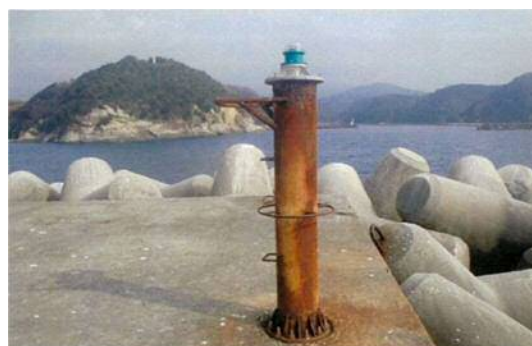
写真－１６ 小規模な施設修繕

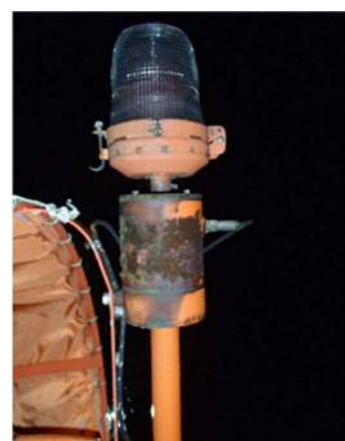
写真一 航空灯火劣化状況

- ・国土交通省は、全国の空港の航空灯火を令和12年度までに全てLED化する方針を打ち出しています。県内3空港についても、これに対応するよう整備を進めます。
- ・LED化にあわせて老朽化した灯具の更新も行います。

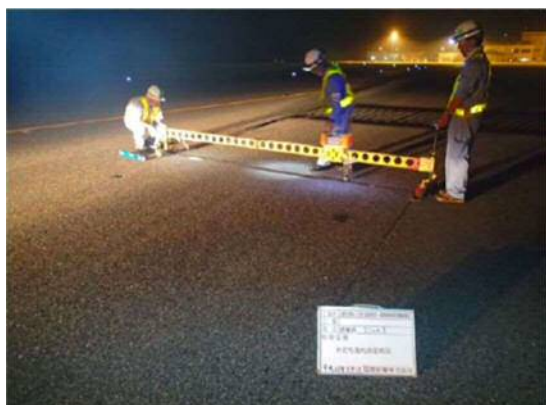
写真一4 滑走路定期点検状況

- ・滑走路・誘導路の舗装は、長寿命化計画により劣化状況を定期的に点検しています。これまでの点検結果に基づき、県内3空港とも全面的な舗装改良工事を実施します。
- ・この舗装改良工事は、出雲空港では前回工事から19年ぶり、石見空港では開港後27年目で初めて、隠岐空港では現空港開港後21年目で初めて実施します。

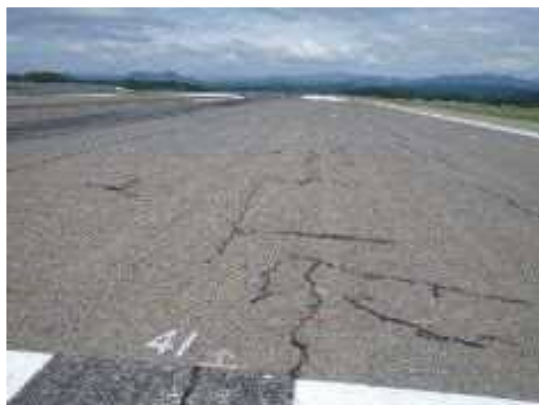
写真一5 滑走路ひび割れ発生状況

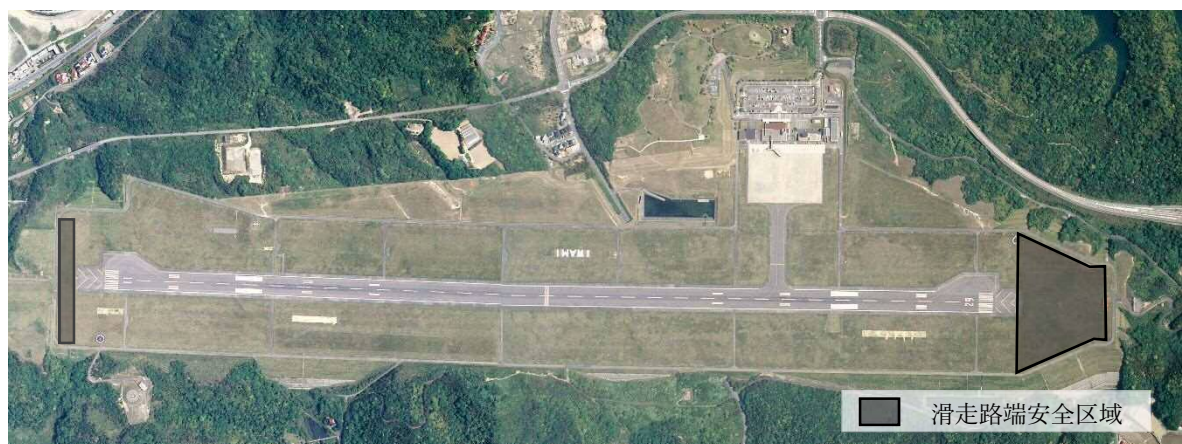
滑走路端安全区域とは、航空機が離着陸時に滑走路を越えて走行する「オーバーラン」、滑走路手前に着地する「アンダーシュート」を起こした場合に、航空機の損傷を軽減させるため、着陸帯の両端に設けられる区域です。

写真一6 現在の滑走路端安全区域（萩・石見空港）

- ・国土交通省は、航空機が滑走路をオーバーランした場合等の安全性をより向上させる新たな基準を制定し、全ての空港において基準を満たすための整備を令和8年度末までに完了させる方針を打ち出しています。これに伴い、県内3空港においても、新たな基準に対応する施設整備を進めます。

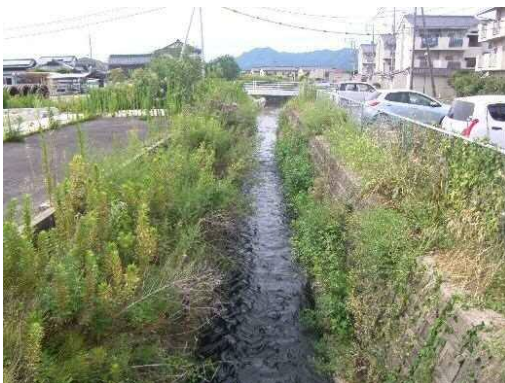
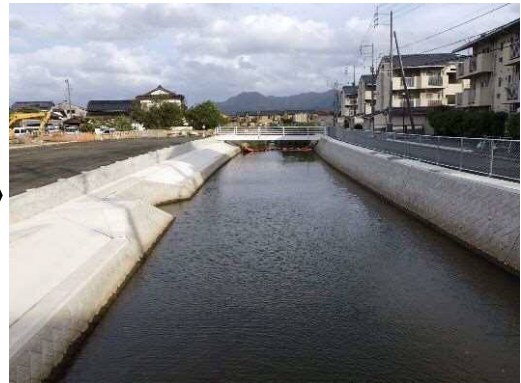
(整備前)

(整備後)

写真-5 市街地部の河川整備状況

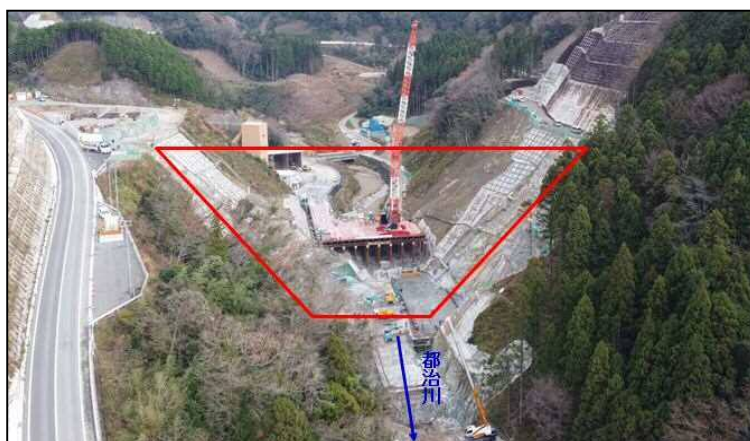
写真-7 本体コンクリート打設中の波積ダム

これを契機に計画された波積ダムは、江津市波積町の江の川水系都治川に建設中の重力式コンクリートダムです。

都治川上流に波積ダムを建設し、下流の河川改修（河川改修については既に完了）と合わせ、昭和47年7月豪雨と同規模（50年に1回程度の規模の降雨）の洪水による浸水被害を解消します。

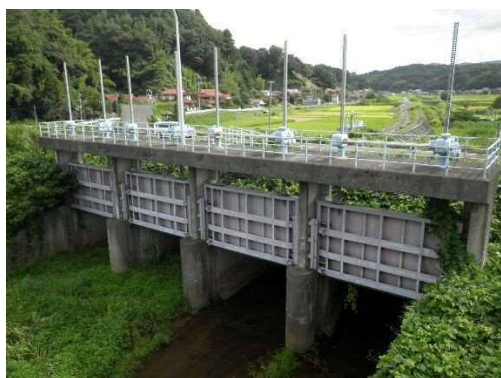
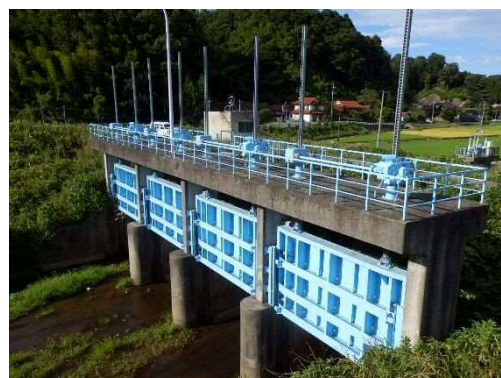
(整備前)

(整備後)

写真-10 樋門の再塗装

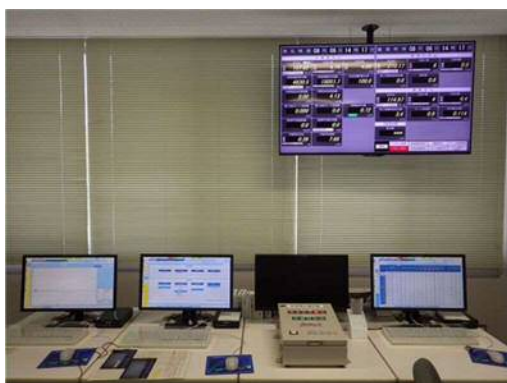
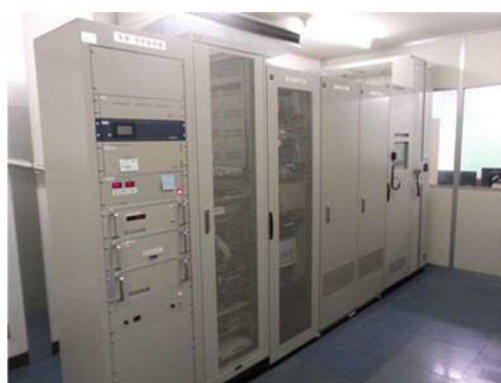
(更新が完了したダム管理用制御処理装置)

写真-11 ダム設備の更新
