2021年6月 宍道湖 塩分・溶存酸素

水域	調査日	天候	海況	水温 (表層平均)
宍道湖	2021年6月1日	晴	南東2m/秒 → 南東3m/秒 → 南東2m/秒	21.9℃

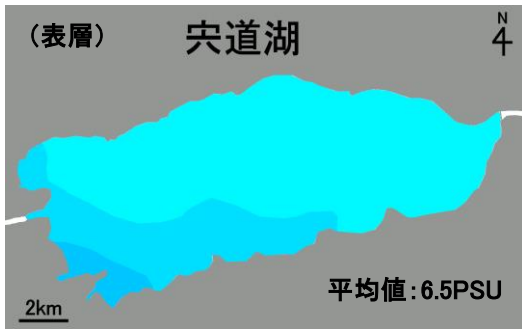
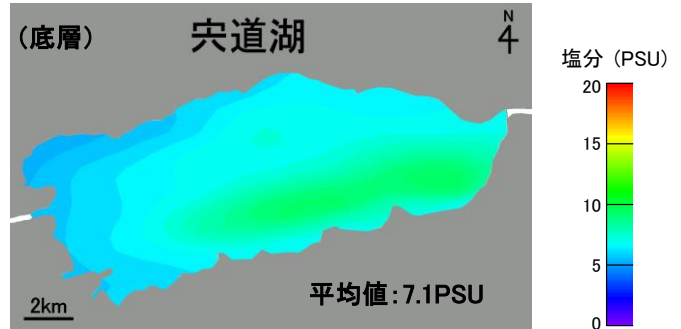
● 塩分 水平分布 (表層:左、底層:右)

※塩分濃度のスケールは2020年6月より変更となっています。過去と比較する際はご注意ください。

表層と底層の塩分には、大きな差は認められませんでした。表層の塩分は、平年値より高い値となりました。底層の塩分は、平年値よりやや高い値となりました。(R3年度水質状況を参照)。

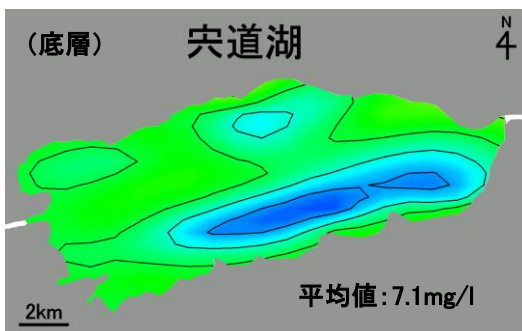
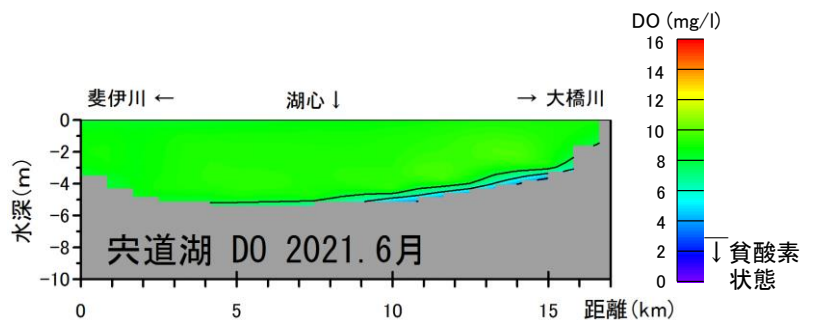
● 溶存酸素 水平分布(底層:左)と鉛直分布(右)

溶存酸素濃度は、宍道湖南東域の水深5m以深で低い値を示しましたが、3mg/l未満の貧酸素水の体積割合は0%で、湖底の貧酸素化は見られませんでした。
