さいごうふせ 島根県 主要地方道西郷布施線 (隠岐の島町大久地先)

H21.07.01現在

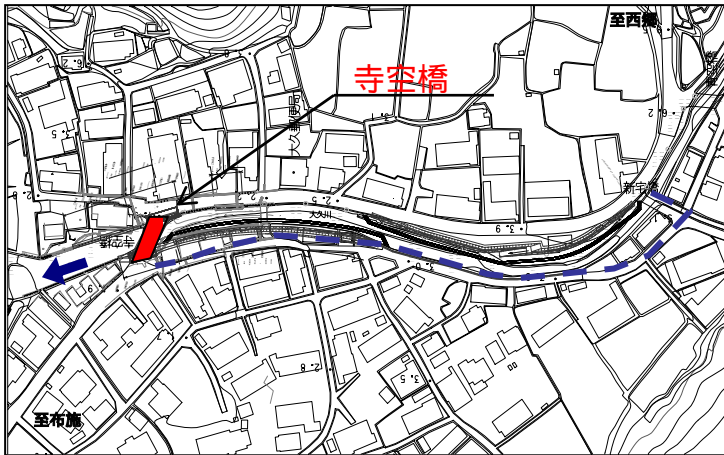
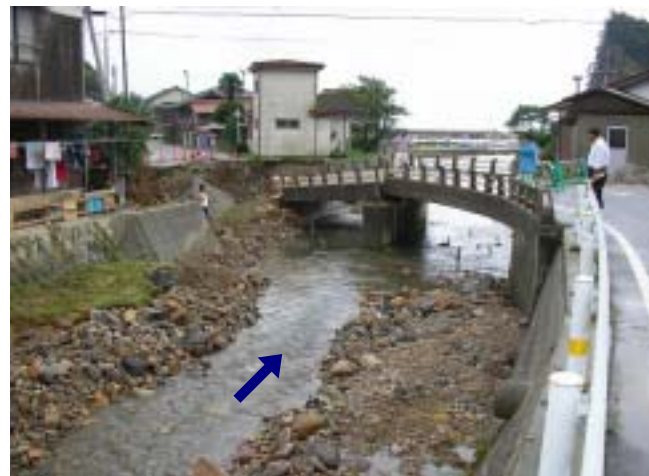
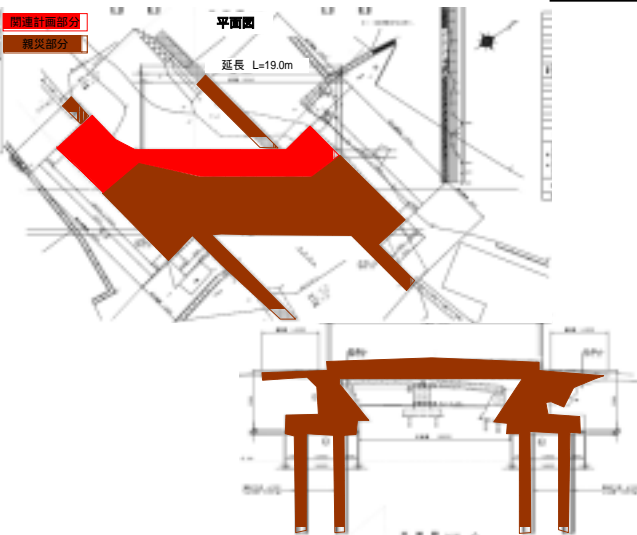
被災日時	平成19年8月31日2時頃	被災原因	H19.8.28～31の豪雨
被災概要	豪雨に伴う大久川の洪水により、寺空橋が落橋し左岸側護岸も被災した。 上流側の橋梁により普通車は迂回できるが、大型車は約30kmの迂回を余儀なくされている。 左岸側護岸については、台風時期の再度災害を防止するため、大型土のうにて仮応急工事を実施した。		
復旧状況 報告内容	プレストレストコンクリート道路橋にて復旧予定。(橋長L=19.0m・逆T橋台N=2基) 現道幅員5mを橋梁関連事業により7mで復旧。		
今後の予定	施越申請によりH20.2から下部工工事に着手。H20.6に基礎杭は完了したが、出水期の6月下旬から8月上旬までを休止とし、下部工はH21.2に完了した。 上部工はH20.9に発注し、H21.3.4に桁を架設し、H21.5.27に実施完成を迎えた。

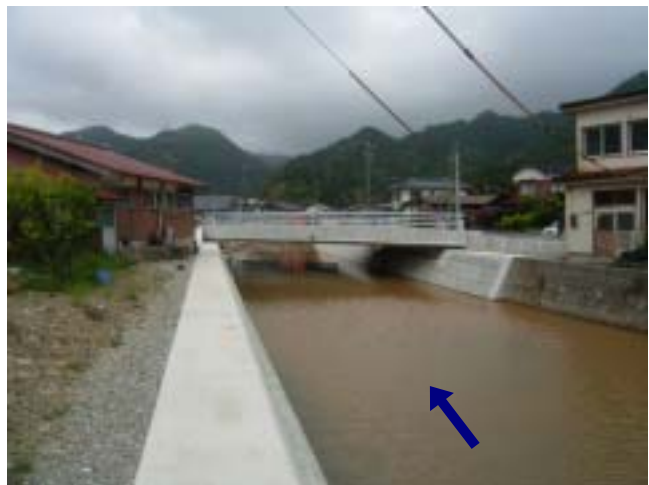
竣工写真(下流側より) 「H21.05.27 撮影」
