大長見ダム（周布川水系周布川）の洪水調節効果

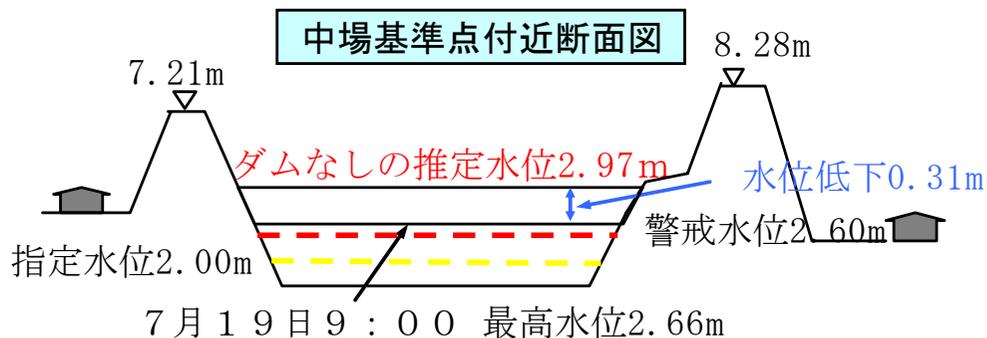
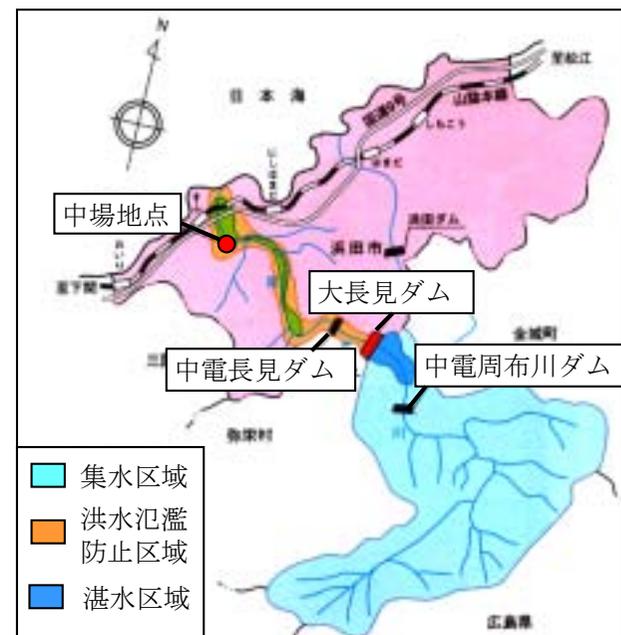
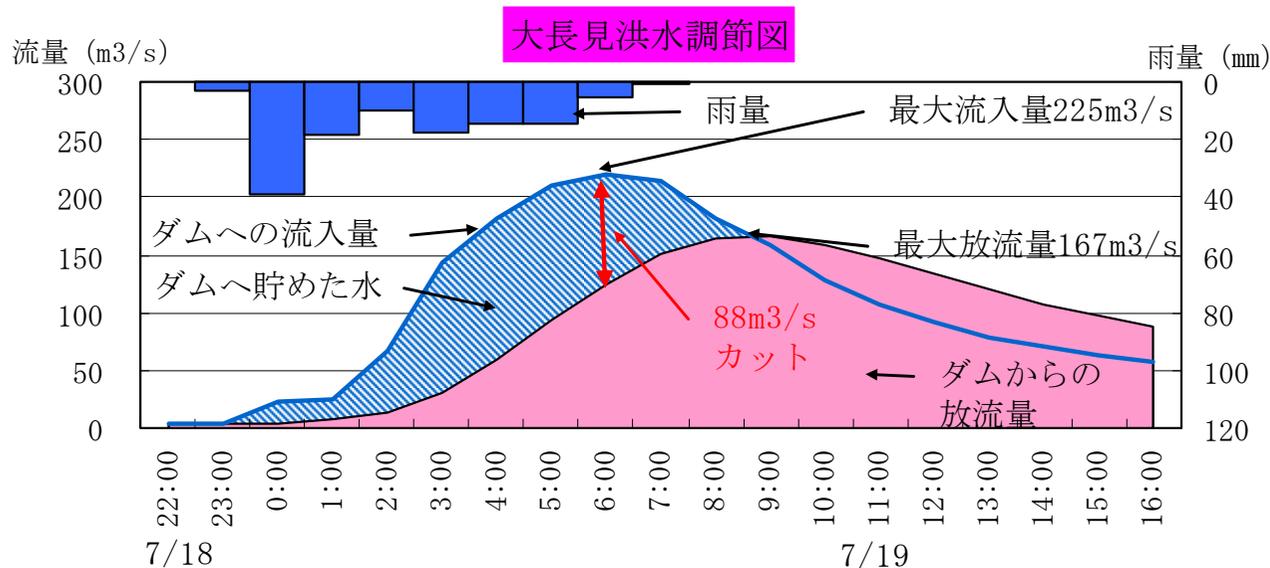
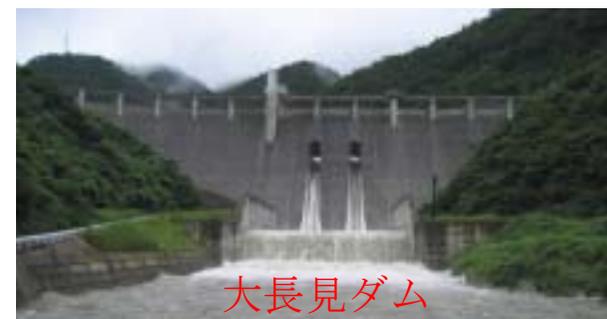
7月17日から19日にかけて、梅雨前線が島根県付近で停滞した影響で、周布川上流域では降り始めからの総雨量が225mmに達し、各地で土砂崩れ、道路損壊等の被害を受けました。大長見ダムでは、洪水調節により最大225m³/sの洪水に対し88m³/sの流量をカットし、ダムがない場合に比べ中場地点において約31cm水位を下げ、下流の水位上昇を防ぎました。
