「今後10年間の公共土木事業の実施方針」河川事業の追加について

今後10年間の公共土木事業の実施方針

島根県土木部

令和3年3月

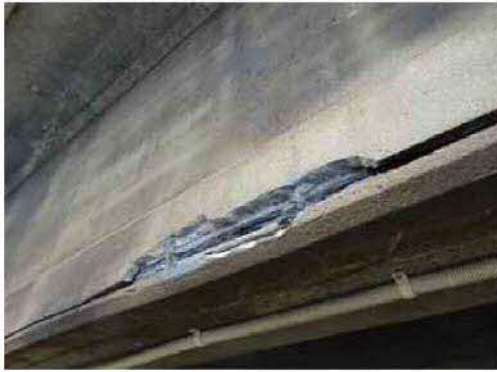
〔主桁〕
 近接目視で容易に視認できるひび割れがあり、内部の鉄筋やPC鋼材の腐食が進行

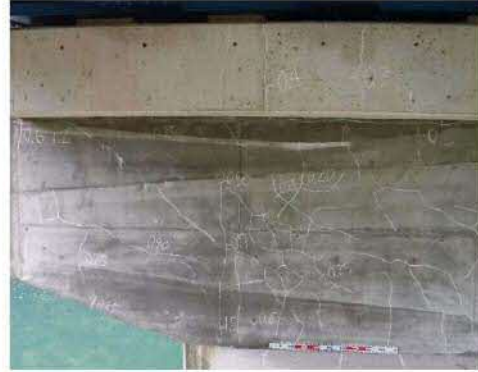
〔橋脚〕
 近接目視で容易に視認できるひび割れがあり、顕著な漏水が継続しているなどにより、急速に劣化が進展すると見込まれる

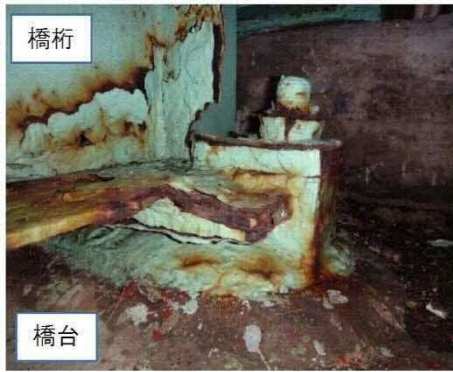
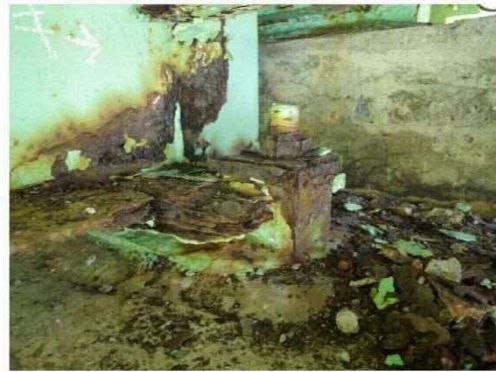
写真－2 修繕をせず放置しておいた場合の劣化の進行事例

〔支承〕 平成 26 年点検

5年後
 早期の
 修繕が
 必要

令和元年点検

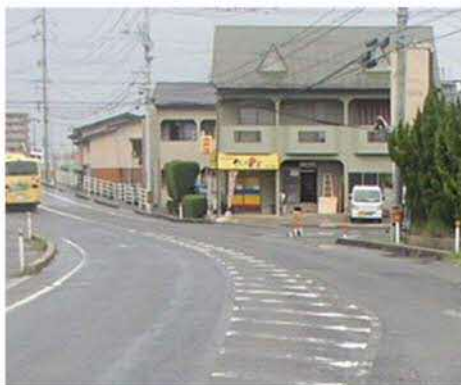
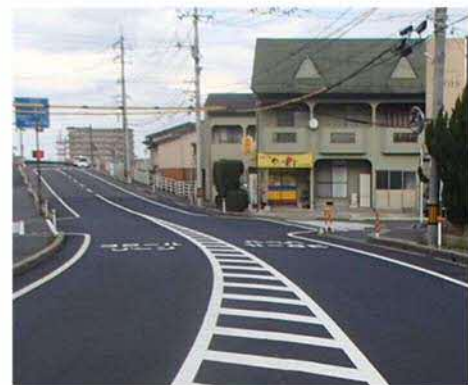
写真－3 舗装修繕の実施事例

修繕前

修繕後

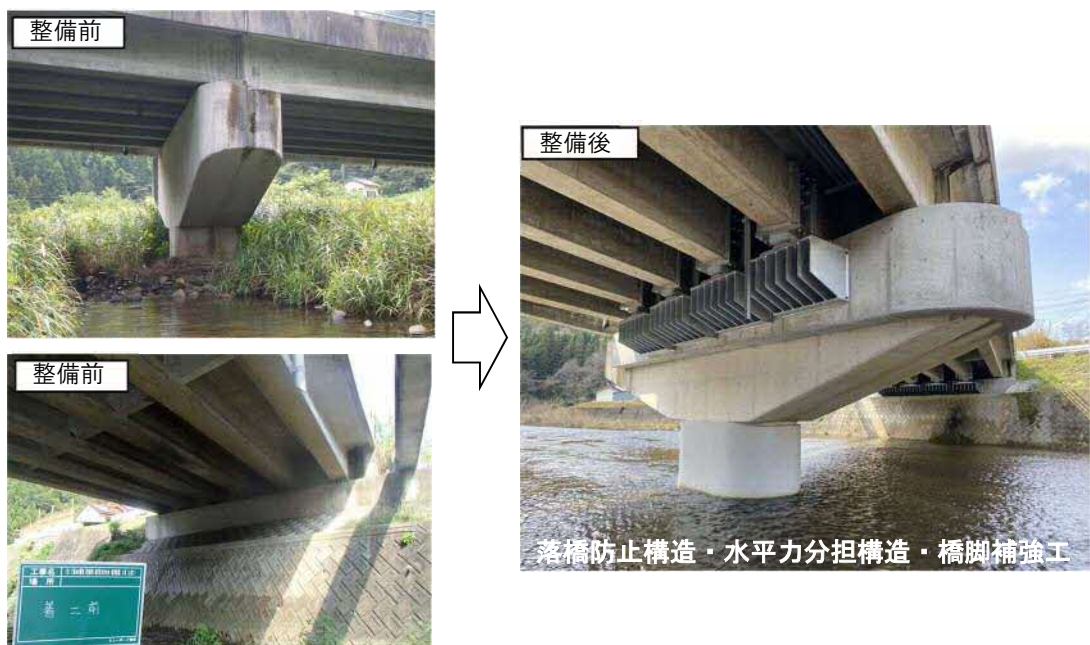
写真-4 橋梁耐震対策の実施事例

槇原橋 (主) 三瓶山公園線 (大田市大田町)

- ・緊急輸送道路*上にある、平成7年度以前の耐震基準で建設された、長さ15m以上かつ複数径間の橋梁221橋の耐震化を令和11年度までに完了させます。

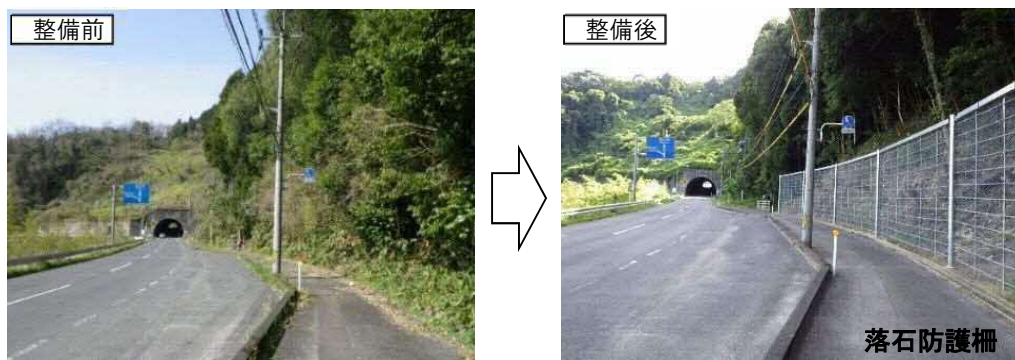
写真－5 第 1 段階の落石対策の実施事例

国道 261 号(邑南町)

国道 432 号(安来市広瀬町)

- ・県管理道路全体の安全度を段階的に上げていく「段階施工」を実施していきます。
- ・まずは、第 1 段階として、落石発生頻度の高い 30 cm 未満の石を対象とした対策を優先して実施し、一定程度の安全性を確保することにより、県管理道路全体の安全度の早期底上げを図ります。
- ・その後に、第 2 段階として、発生頻度が稀な石の対策へと段階的に進めていきます。
- ・対策が必要な 3,748 箇所うち、第 1 段階から対策を行う必要がある 2,688 箇所については、今後、概ね 15 年間で対策を完了させます。
- ・その中でも、緊急輸送道路にある 783 箇所を優先し、10 年間を目途に完了させます。

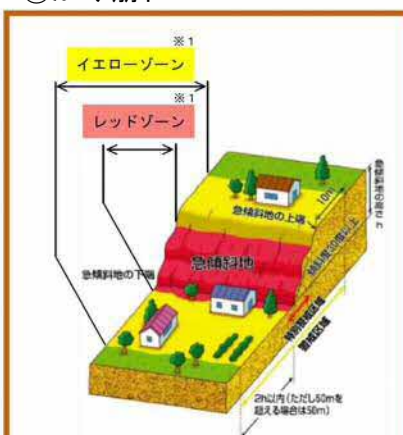
がけに雨水がしみ込み、弱くなった斜面が瞬時に崩れ落ちます。

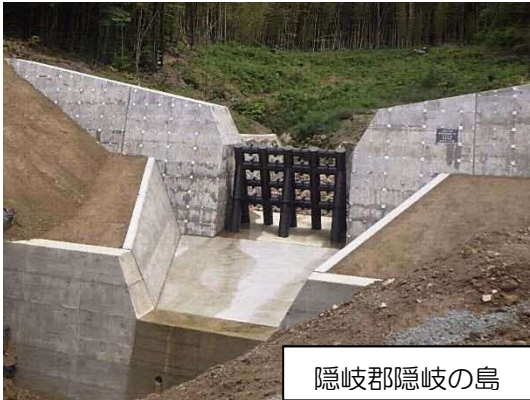
写真－１ 砂防堰堤

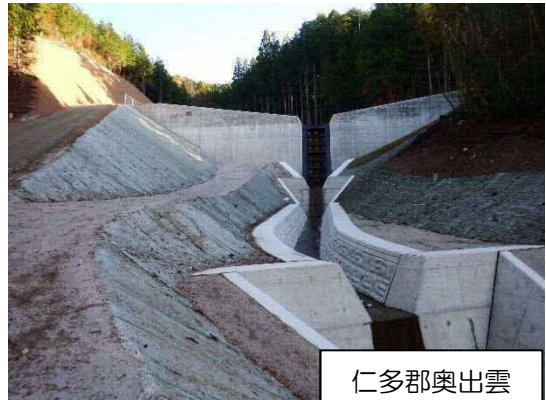
写真－２ 砂防堰堤と流路工

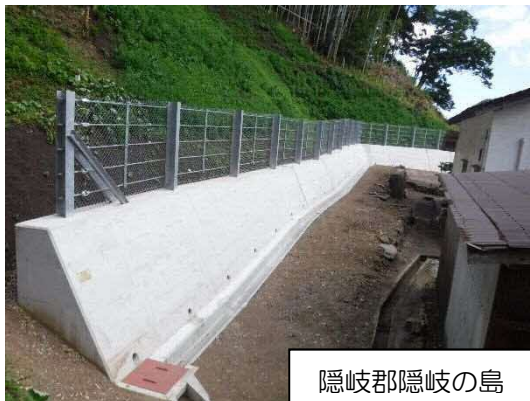
写真－３ 擁壁工

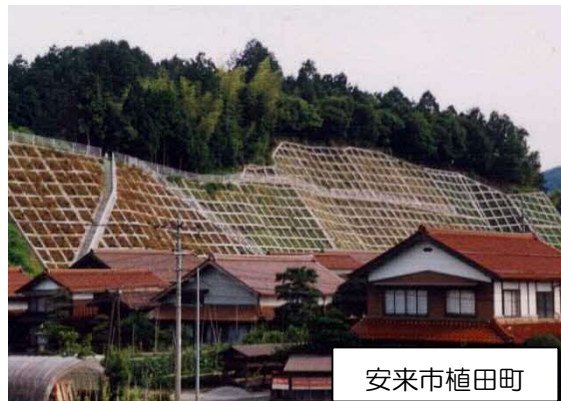
写真－４ 斜面对策工（法枠工）

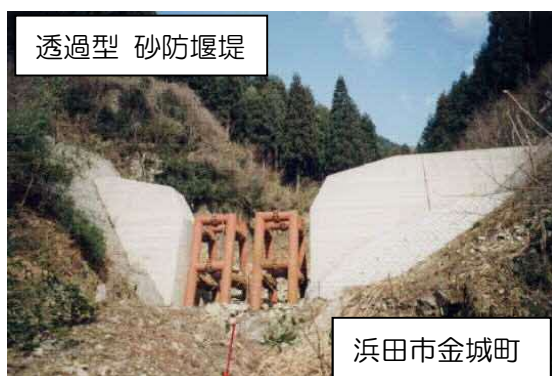
透過型 砂防堰堤

- 近年の被害を受け、平成 28 年に国から「砂防堰堤については土砂と流木を捕捉する機能を有した透過型堰堤を基本とする」設計指針が示されました。
島根県ではこれにより、砂防堰堤の整備にあたっては透過型を基本としています。
- 既存堰堤についても、多量の流木が発生する恐れの高い箇所について、保全対象の重要度などを考慮しながら流木捕捉機能のある砂防堰堤への改良を進めます。

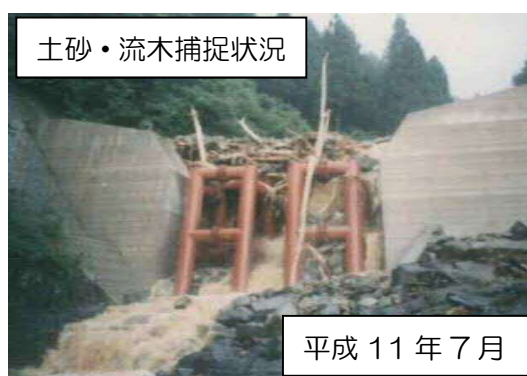
土砂・流木捕捉状況

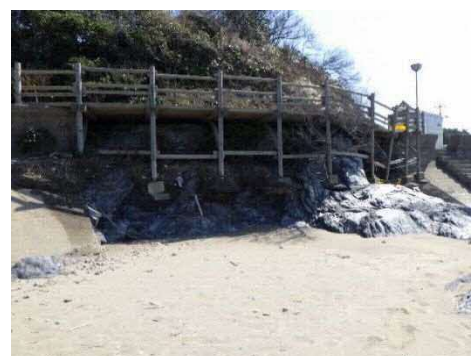
写真－9 侵食による基礎部の露呈

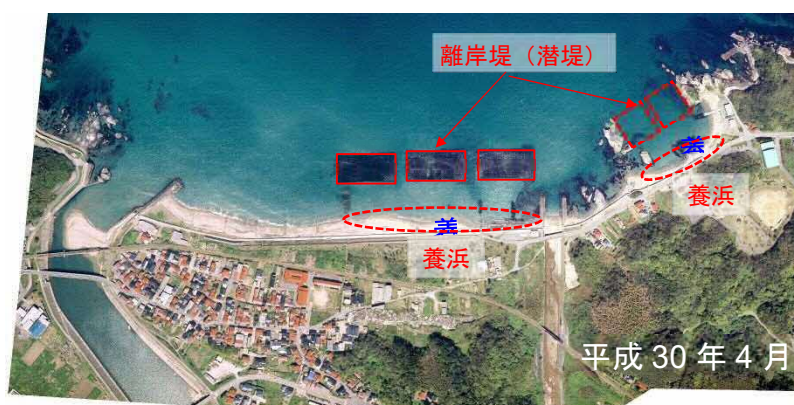
写真－10 (三隅港海岸) 侵食対策

港名	地区名	施設名	整備目標	備考
三隅港海岸	湊浦	離岸堤(潜堤) 養浜	令和6年度	2基 16,000m ³
益田港海岸	郷田	養浜	令和4年度	85,000m ³

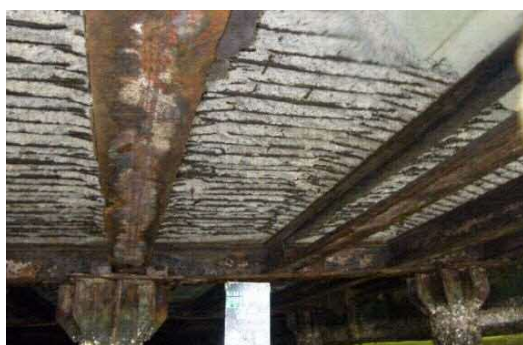
写真－１３ 上部工の劣化（下面側）

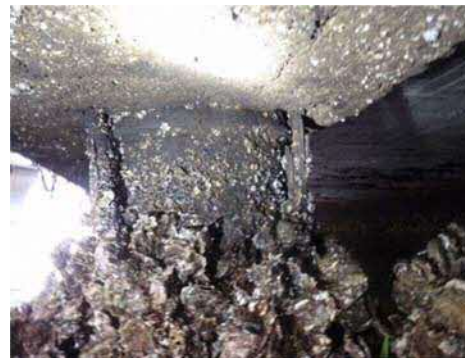
写真－１４ 杭頭部の腐食

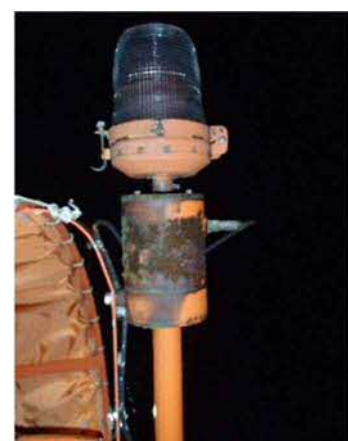
写真二 航空灯火劣化状況

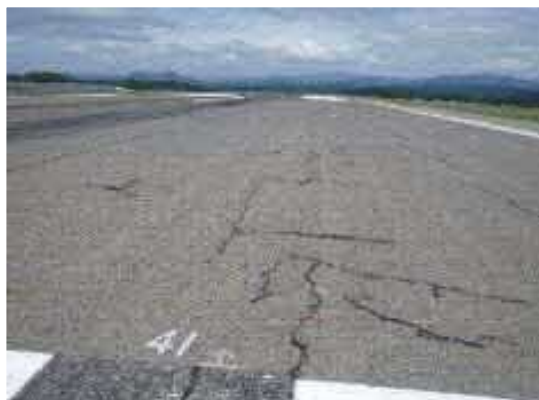
写真-5 滑走路ひび割れ発生状況

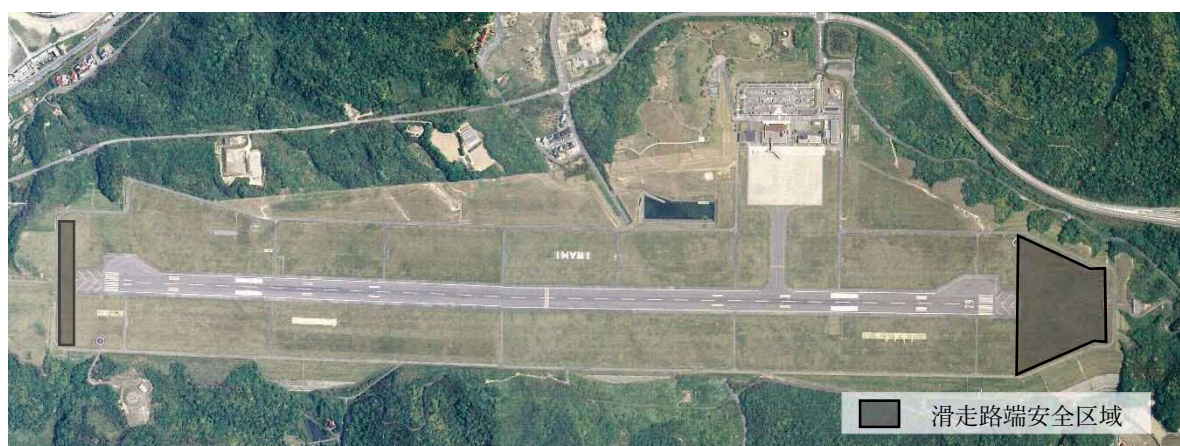
滑走路端安全区域とは、航空機が離着陸時に滑走路を越えて走行する「オーバーラン」、滑走路手前に着地する「アンダーシュート」を起こした場合に、航空機の損傷を軽減させるため、着陸帯の両端に設けられる区域です。

写真-6 現在の滑走路端安全区域（萩・石見空港）

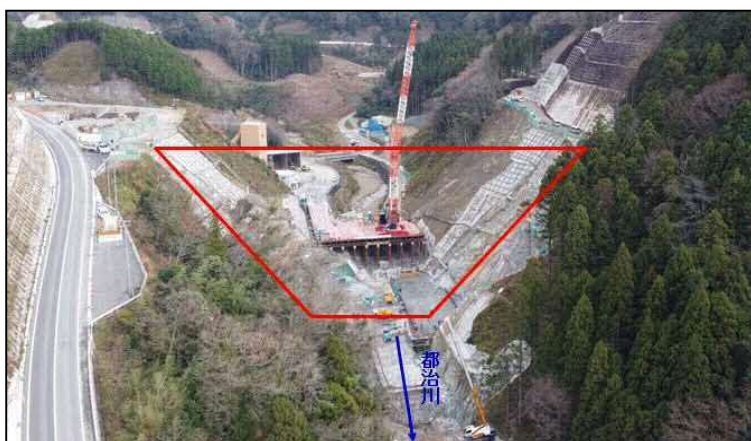
写真-7 本体コンクリート打設中の波積ダム

これを契機に計画された波積ダムは、江津市波積町の江の川水系都治川に建設中の重力式コンクリートダムです。

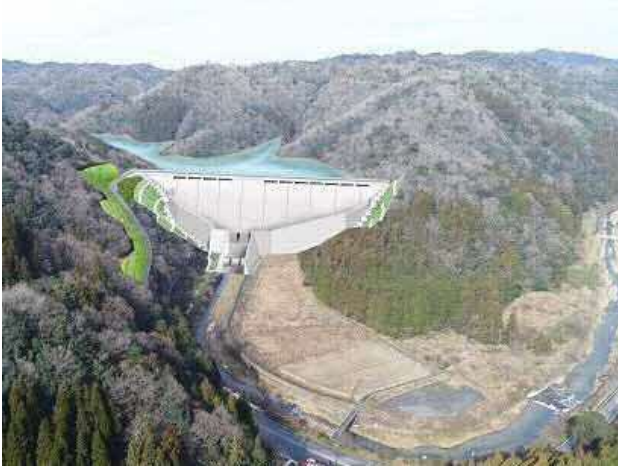
ダム形式：重力式コンクリートダム
(流水型)

堤 高：51.3m

堤 頂 長：266.5m

これを契機に計画された矢原川ダムは、浜田市三隅町の三隅川水系矢原川に建設予定の重力式コンクリートダム（流水型）です。

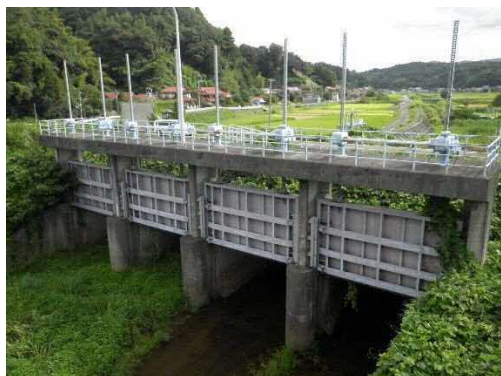
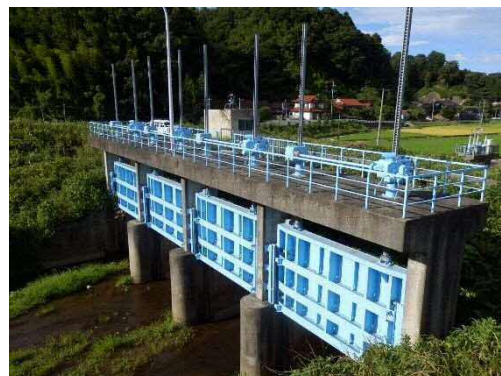
写真-10 樋門の再塗装

(整備前)

(整備後)

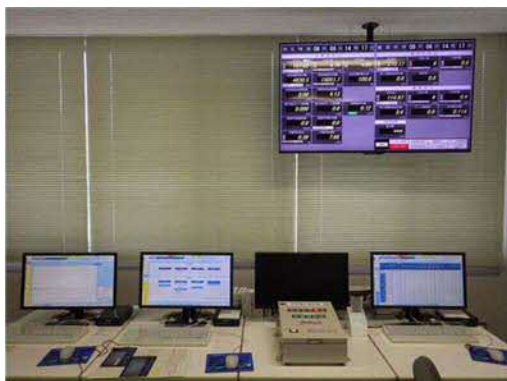
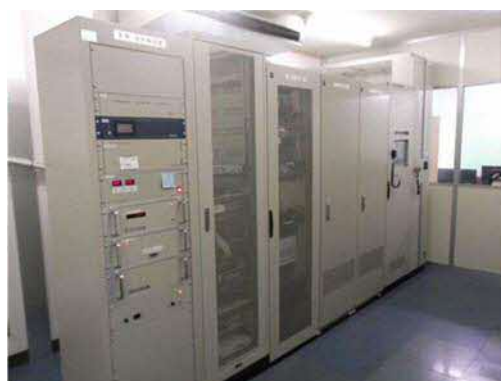
写真-11 ダム設備の更新

(更新が完了したダム管理用制御処理装置)
