今後10年間の公共土木事業の実施方針

島根県土木部
令和3年3月
(令和7年3月改訂)

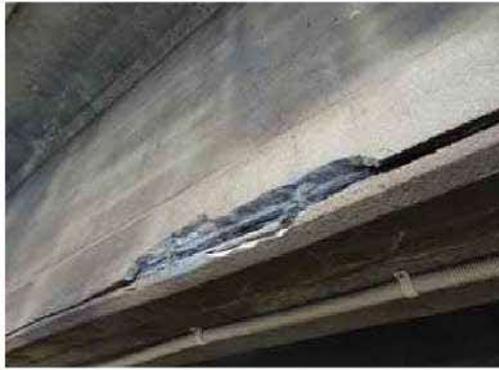
〔主桁〕
 近接目視で容易に視認できるひび割れがあり、内部の鉄筋やPC鋼材の腐食が進行

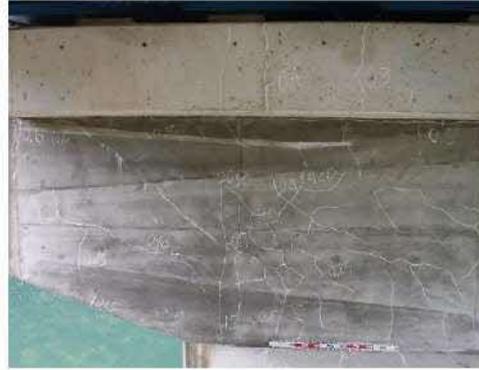
〔橋脚〕
 近接目視で容易に視認できるひび割れがあり、顕著な漏水が継続しているなどにより、急速に劣化が進展すると見込まれる

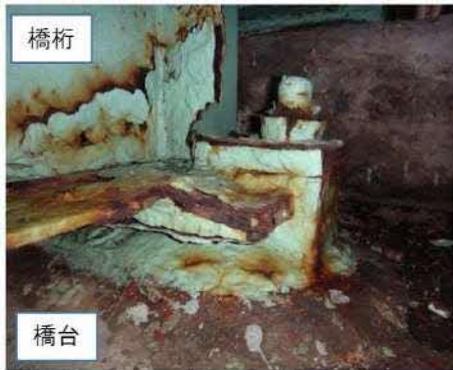
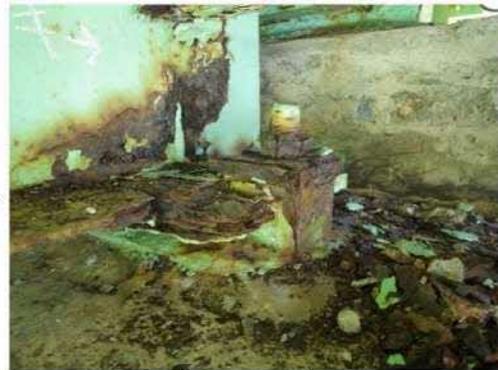
写真－2 修繕をせず放置しておいた場合の劣化の進行情例

〔支承〕 平成 26 年点検

5年後
 早期の
 修繕が
 必要

令和元年点検

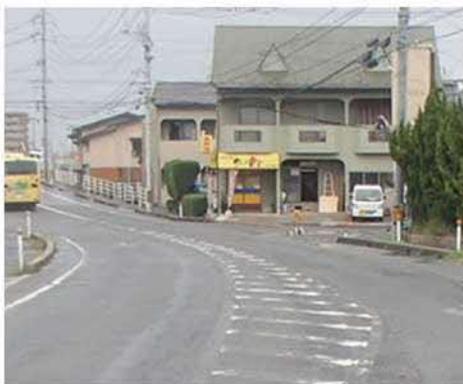
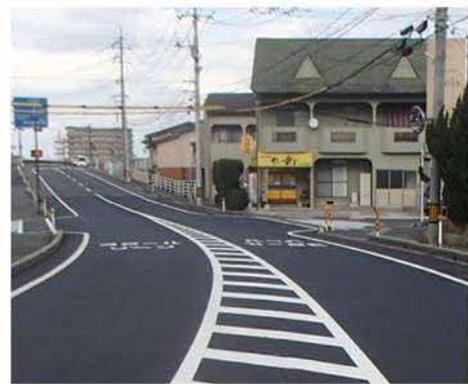
写真-3 舗装修繕の実施事例

修繕前

修繕後

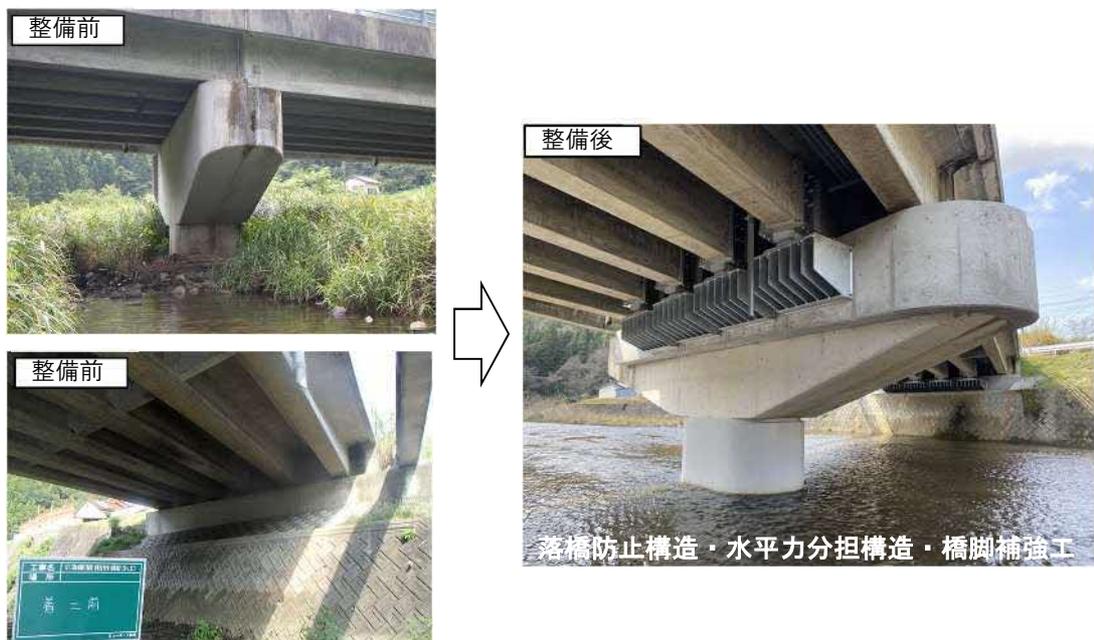
写真-4 橋梁耐震対策の実施事例

槇原橋 (主) 三瓶山公園線 (大田市大田町)

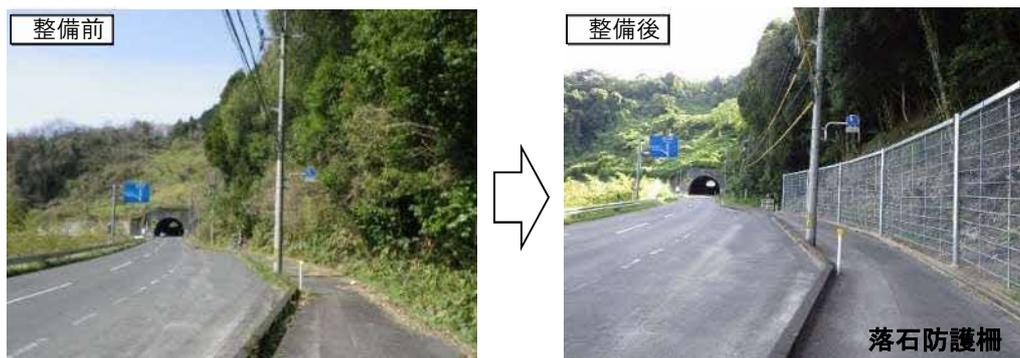
写真－5 第 1 段階の落石対策の実施事例

国道 261 号(邑南町)

国道 432 号(安来市広瀬町)

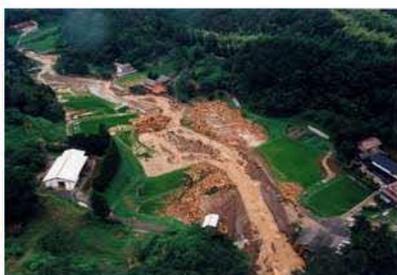
谷あいの岩や土砂が、豪雨等により水と一緒に一気に流れ出します。流れは非常に速く、破壊力もあるため、大きな被害をもたらします。

H9 出雲市奥宇賀町

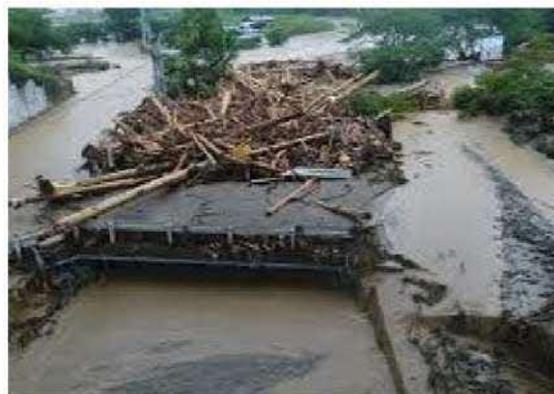
平成 29 年 7 月 九州北部豪雨
大量の流木が橋梁に詰まり氾濫

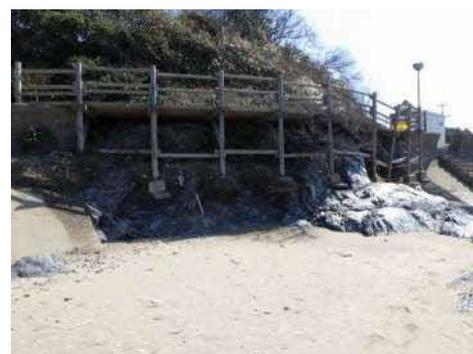
写真－9 侵食による基礎部の露呈

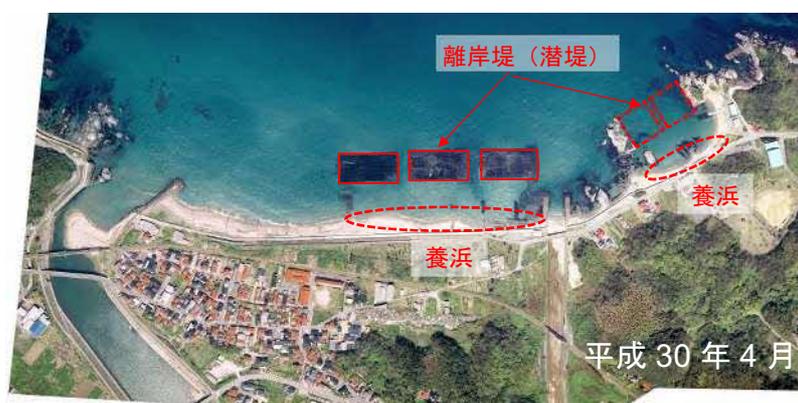
写真－10 (三隅港海岸) 侵食対策

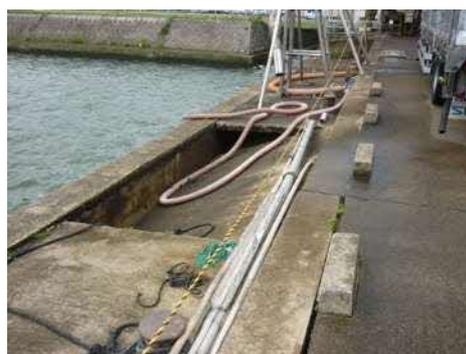
写真－１２ 上部工の陥没

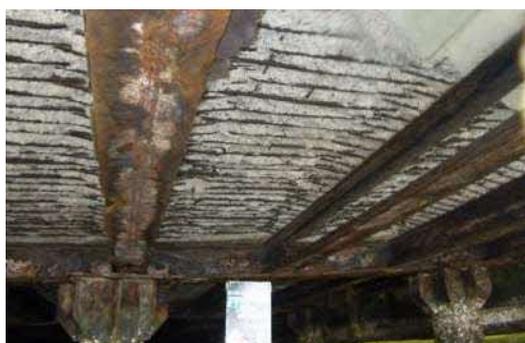
写真－１３ 上部工の劣化（下面側）

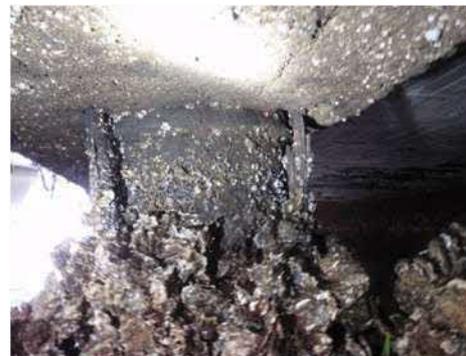
写真－１４ 杭頭部の腐食

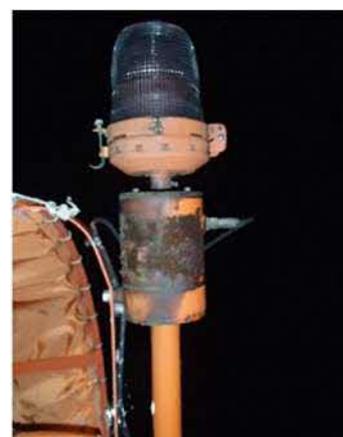
写真一 3 航空灯火劣化状況

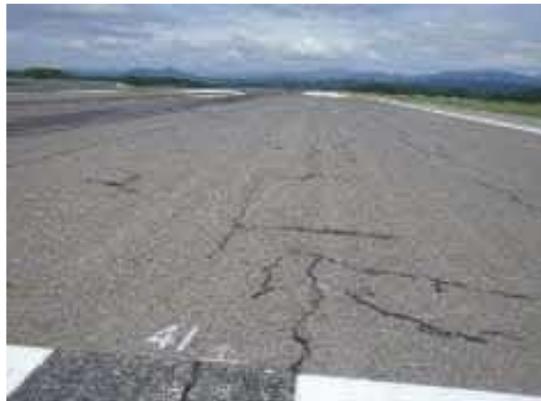
写真－5 滑走路ひび割れ発生状況

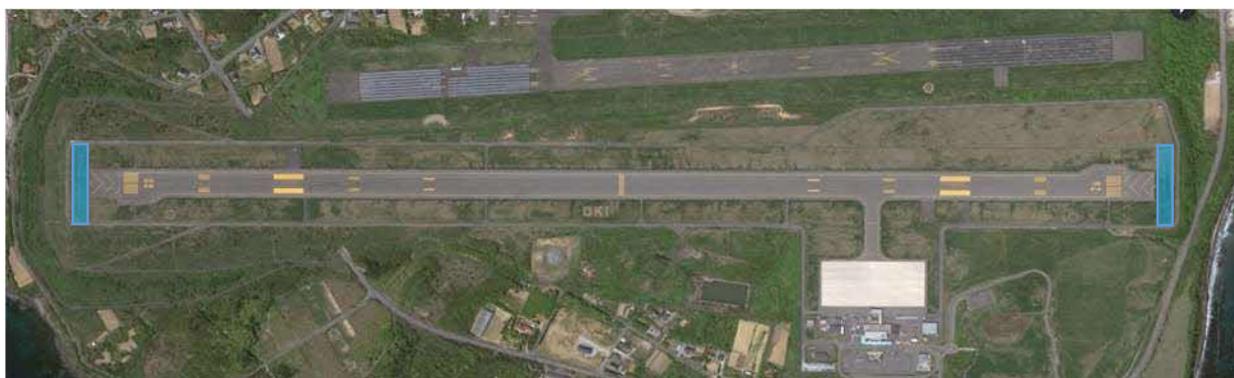
写真－6 現在の滑走路端安全区域（隠岐空港）

滑走路端安全区域とは、航空機が離着陸時に滑走路を越えて走行する「オーバーラン」、滑走路手前に着地する「アンダーシュート」を起こした場合に、航空機の損傷を軽減させるため、着陸帯の両端に設けられる区域です。

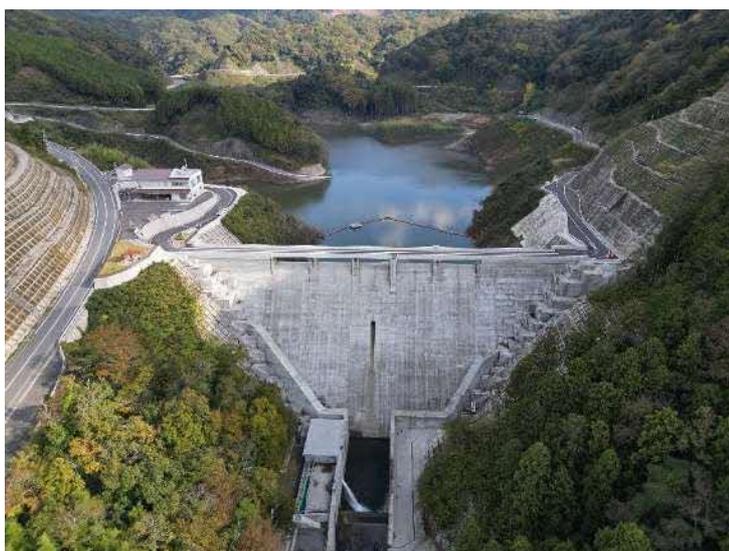
写真-7 波積ダム（令和6年6月運用開始）

ダム形式：重力式コンクリートダム
堤 高：48.2m
堤 頂 長：126.0m
堤 体 積：68,500m³
総貯水容量：3,720,000m³

これを契機に計画された波積ダムは、江津市波積町の江の川水系都治川に建設中の重力式コンクリートダムです。

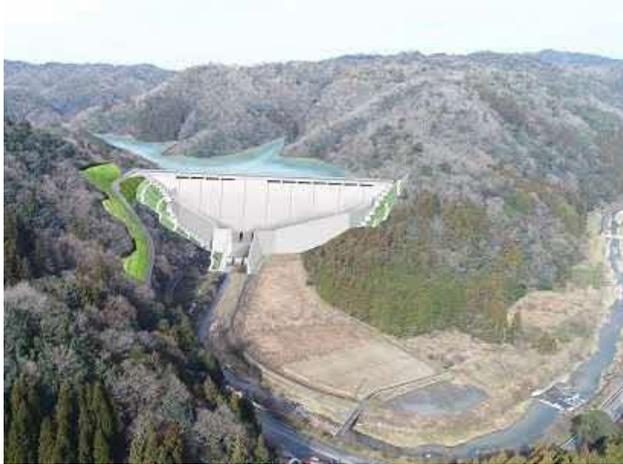
写真-9 矢原川ダム完成イメージ

ダム形式：重力式コンクリートダム
(流水型)

堤 高：51.3m

堤 頂 長：266.5m

堤 体 積：147,300m³

総貯水容量：7,000,000m³

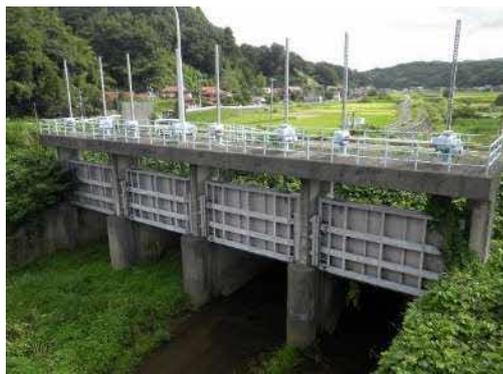
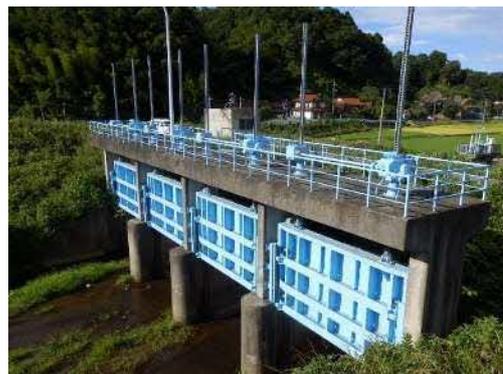
写真-10 樋門の再塗装

(整備前)

(整備後)

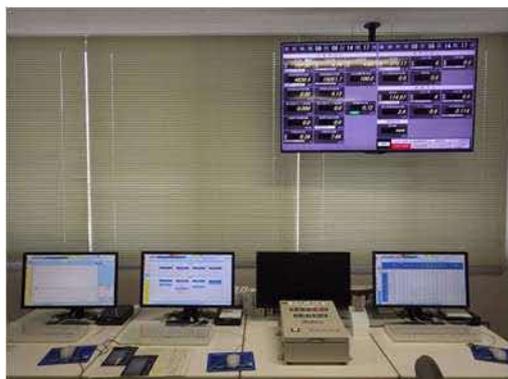
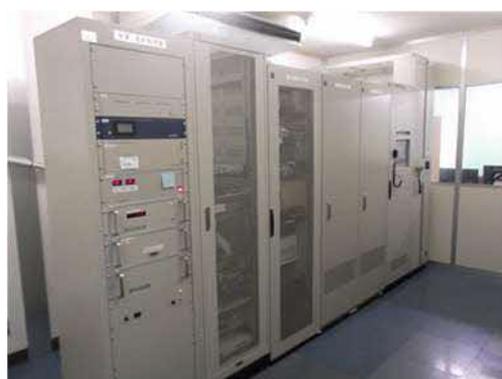
写真-11 ダム設備の更新

(更新が完了したダム管理用制御処理装置)
